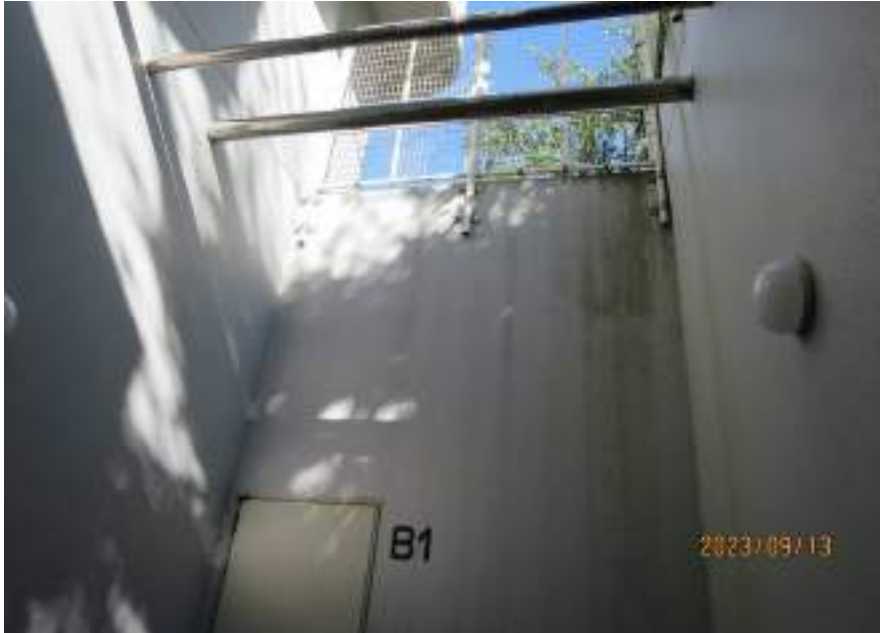
No. 1

屋外階段部 外壁

長さ1.0m×幅0.3程度
のクラック有り

苔の汚れ有り

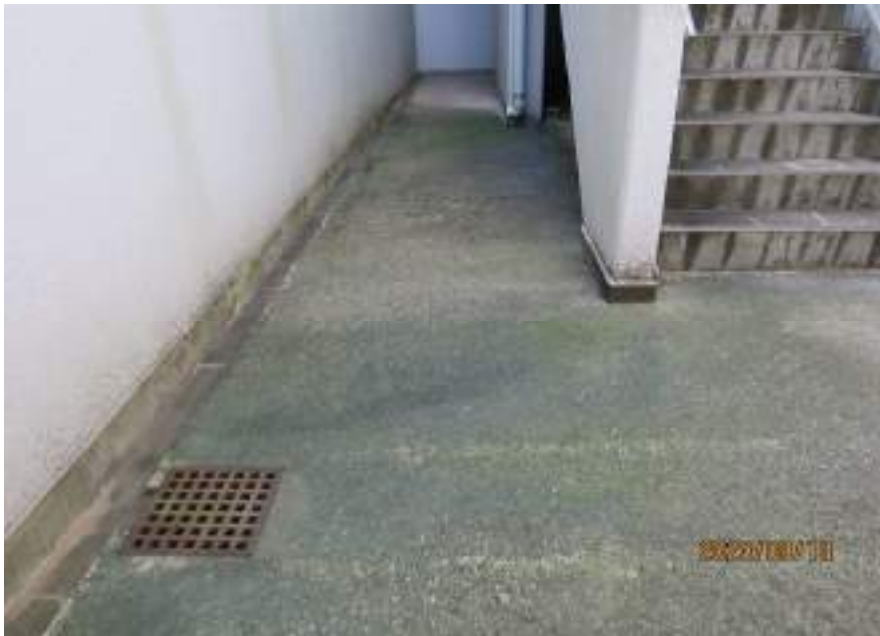
No. 2

屋外階段部 床

表面劣化

苔の汚れ有り

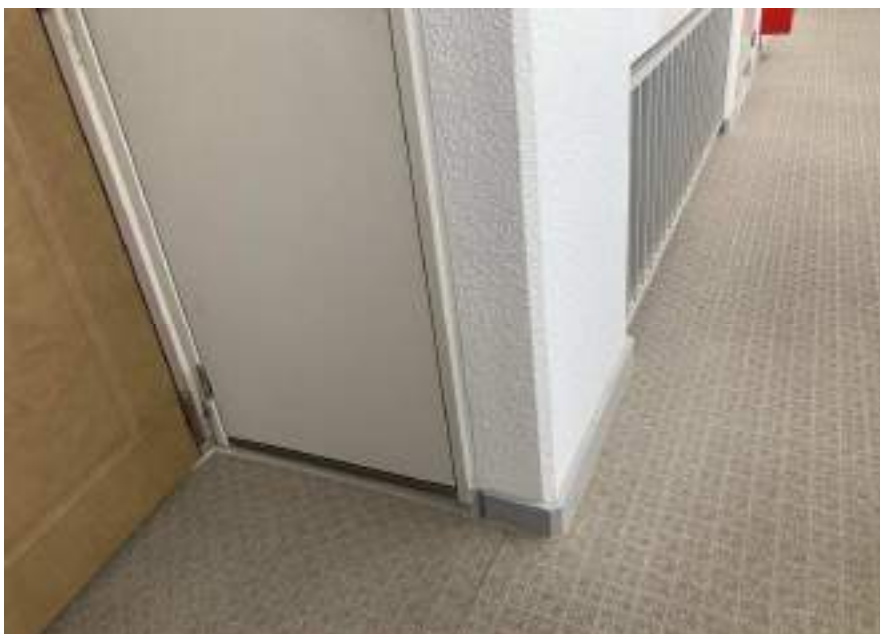
No. 3

廊下 各住戸PS扉

クランク部比較的良好
下部ステンレス材の為
発錆箇所も少ない

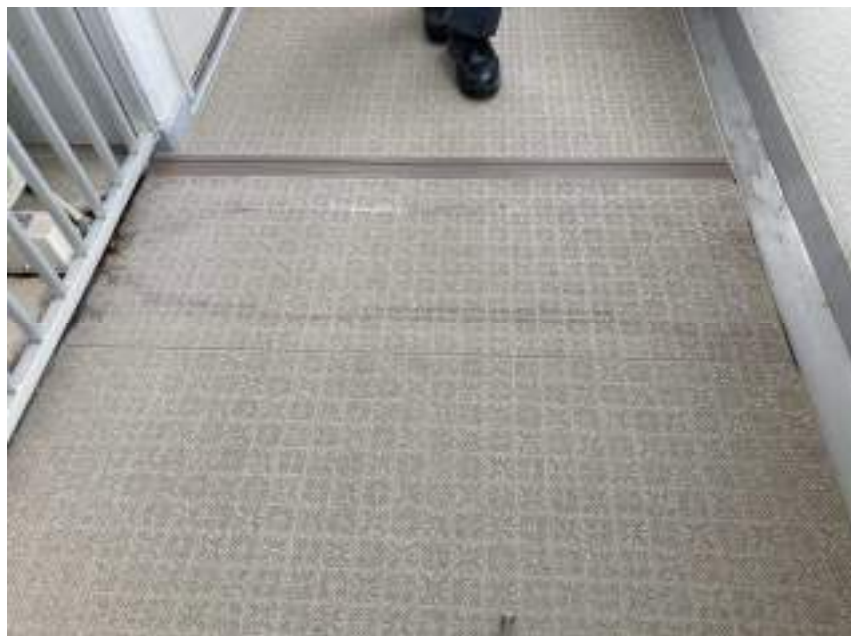
No. 11

外廊下 床シート

室外機 ドレン水の汚れ

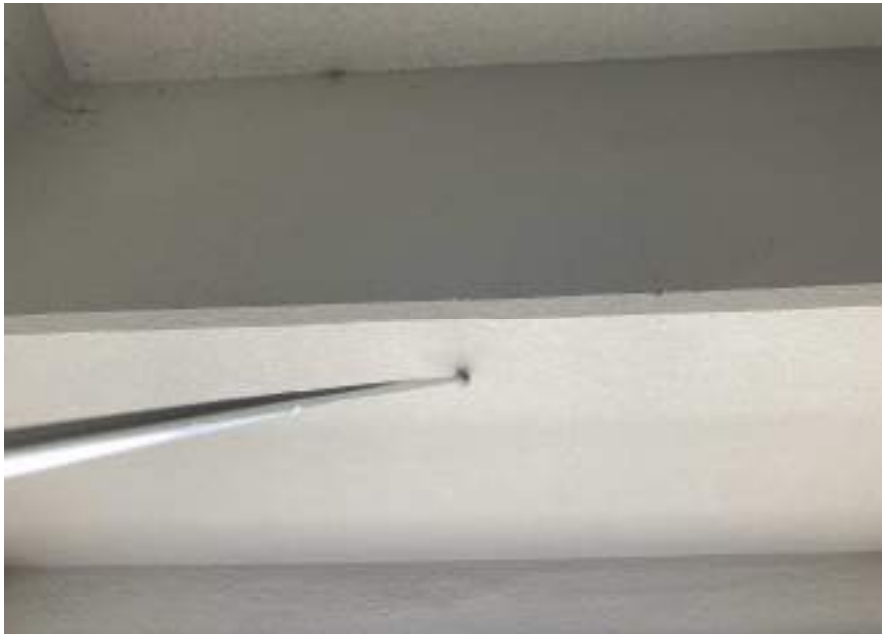
No. 16

屋内階段 出入口上部

梁型見上げ部に幅0.3
mm未満のクラック

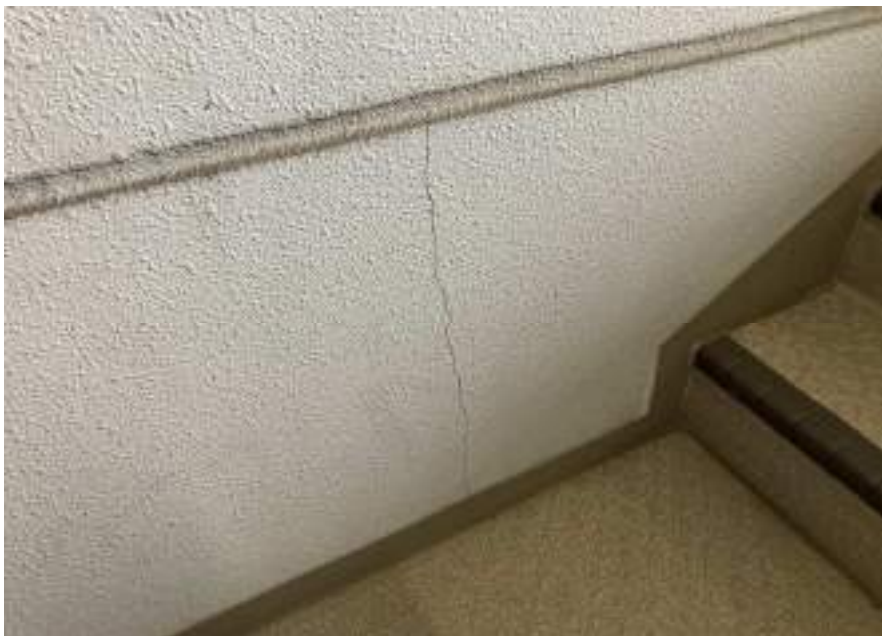
No. 17

屋内階段 踊り場壁面

共通で幅0.3mm以上の
クラックがあるが、
打検音より、躯体ではな
くモルタル仕上又は成
形板のひび割れによる
(梁型下の空間を塞いで
いるもの)

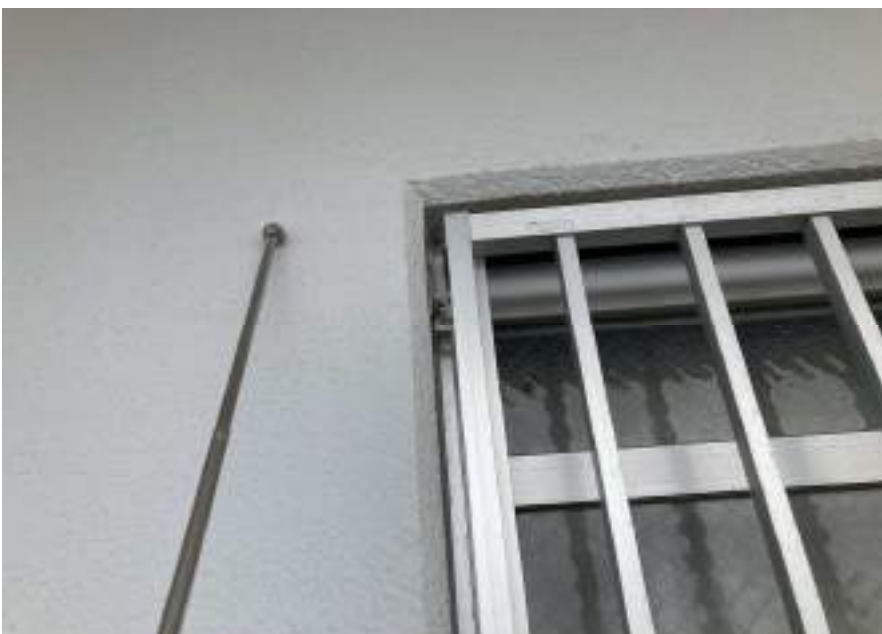
No. 18

外廊下 窓廻り

外壁開口廻りの四隅に
0.2m×幅0.3mm未満
のクラック有り。

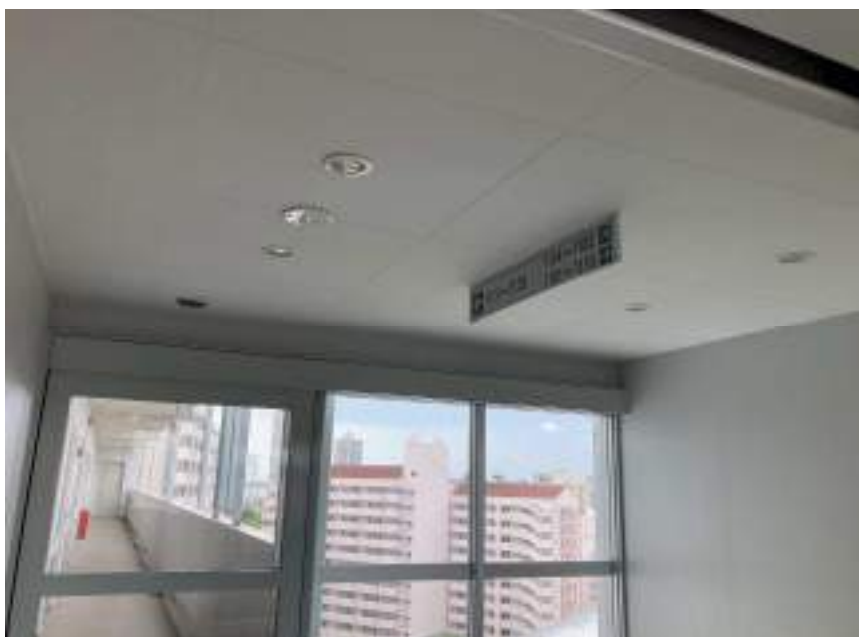
No. 27

外廊下 EVホール前

待合いコーナー部分

仕上げは、天井・壁・床
とも全ての階に置いて
良好な状態。

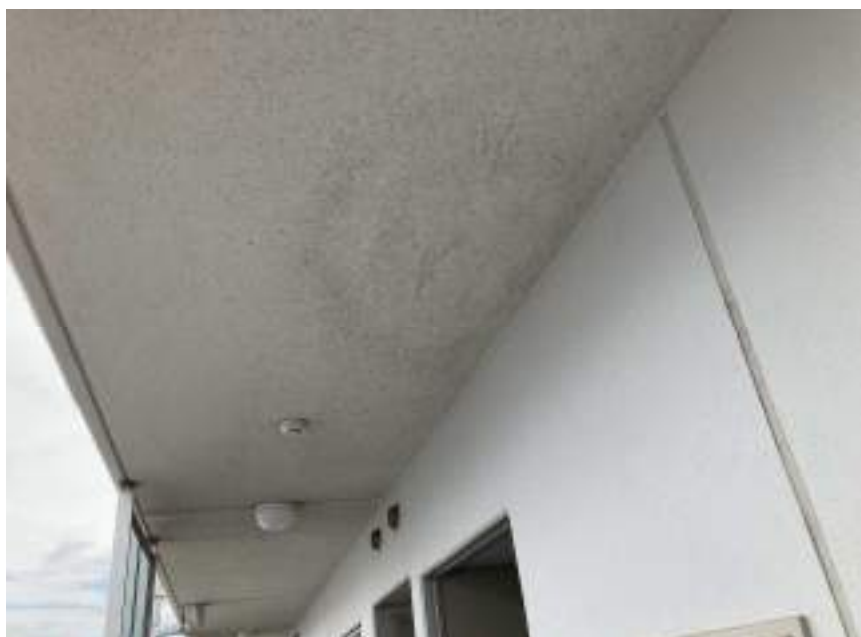
No. 30

外廊下

天井

水浸み跡有り

全面的は浮きなどは

あまり見られなかった。

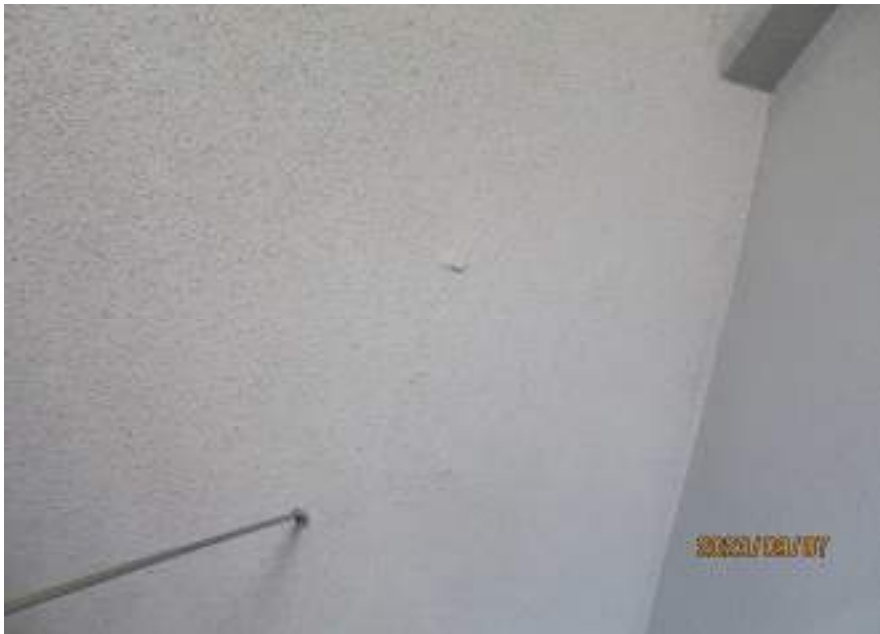
No. 35

屋内階段 天井

小さな浮き、欠け有り

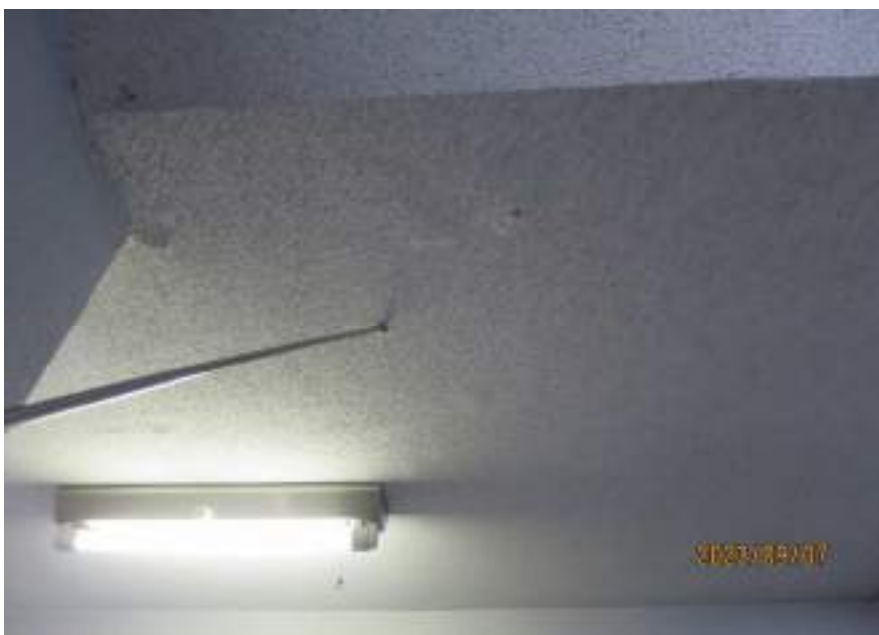
No. 36

屋内階段 天井

浮き(又は爆裂)が有り

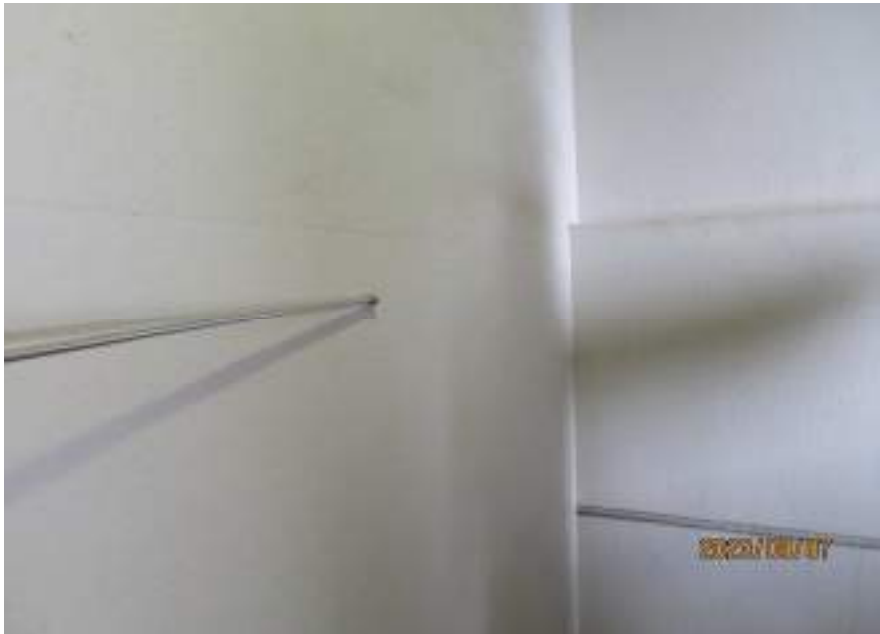
No. 37

屋内階段 踊り場

梁と同レベルで水平
クラックが発生。

長さは全面、幅0.3mm
未満。共通で確認。

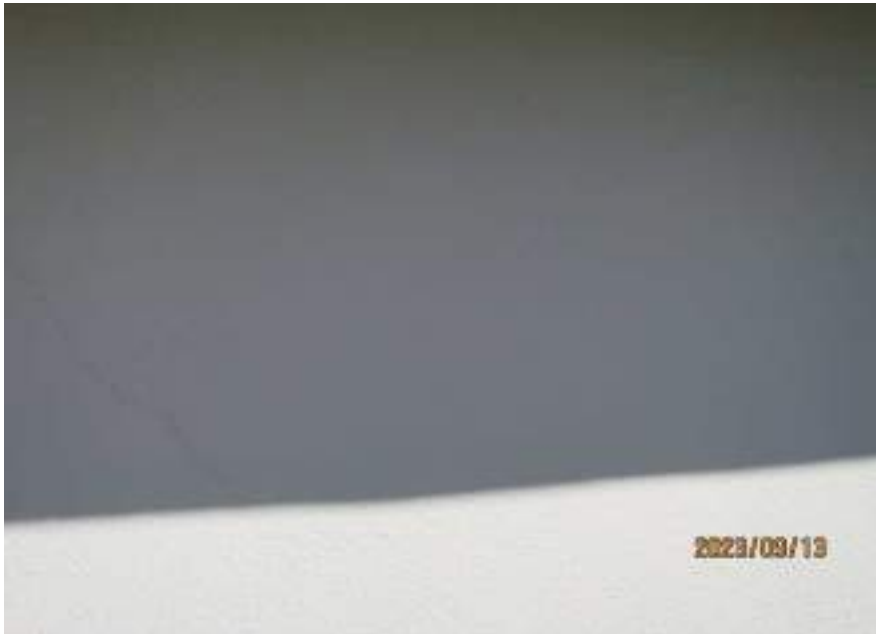
No. 43

外廊下 1階壁面

X上の長大なクラック有

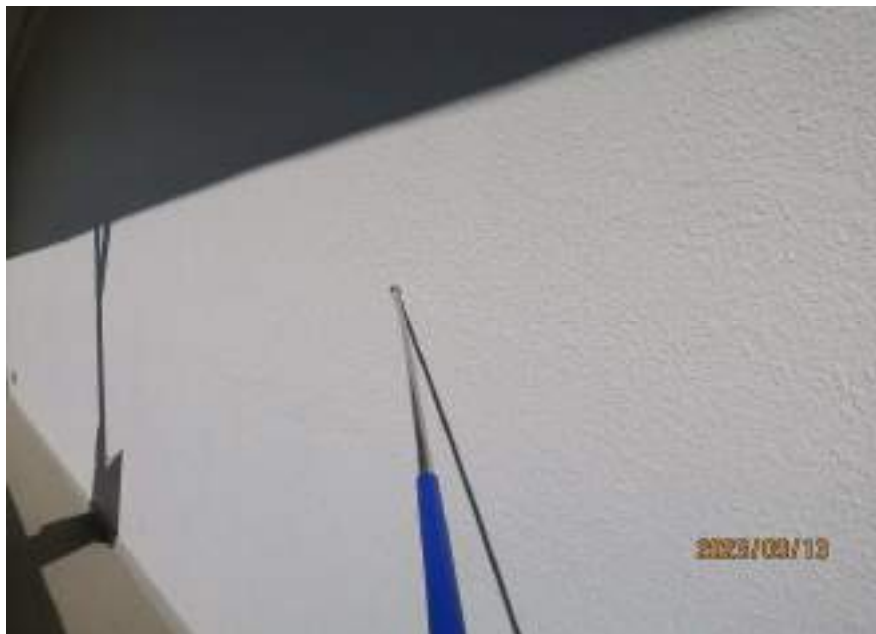
No. 44

外廊下 1階面

長大なクラック

前回補修跡が開いている。

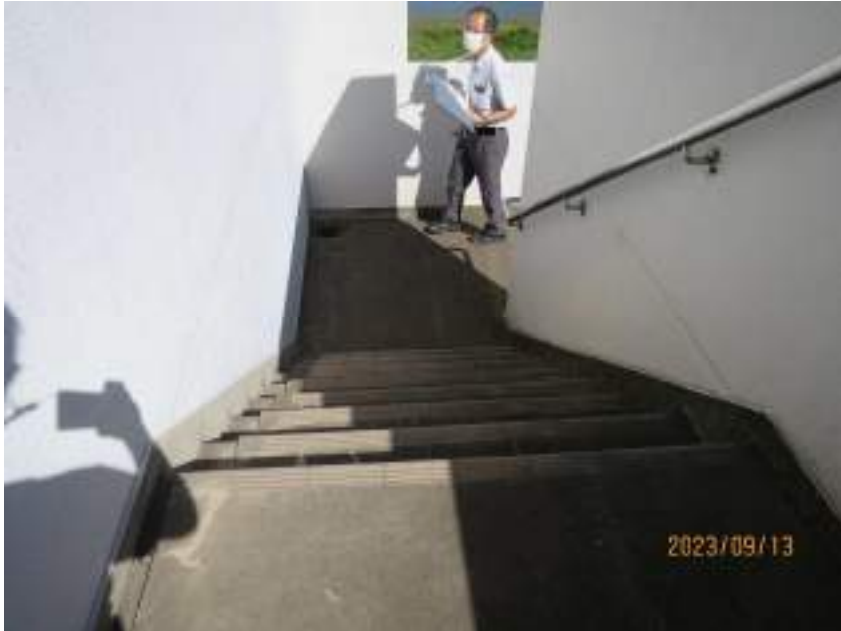
No. 46

外階段

外壁面、床面とも

比較的良好な状態

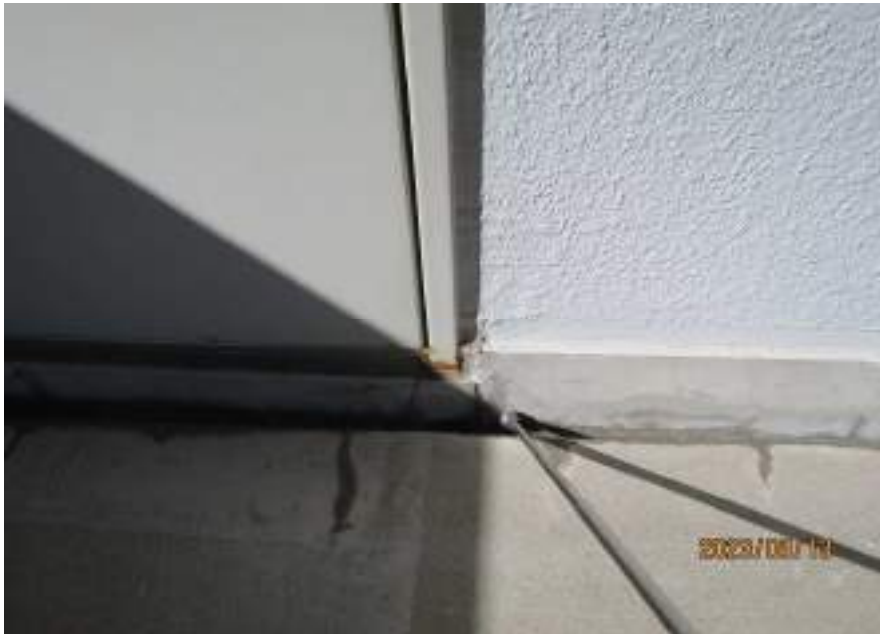
No. 49

外階段 SD扉下部

枠下端の発生と幅木部
でひび割れ有り

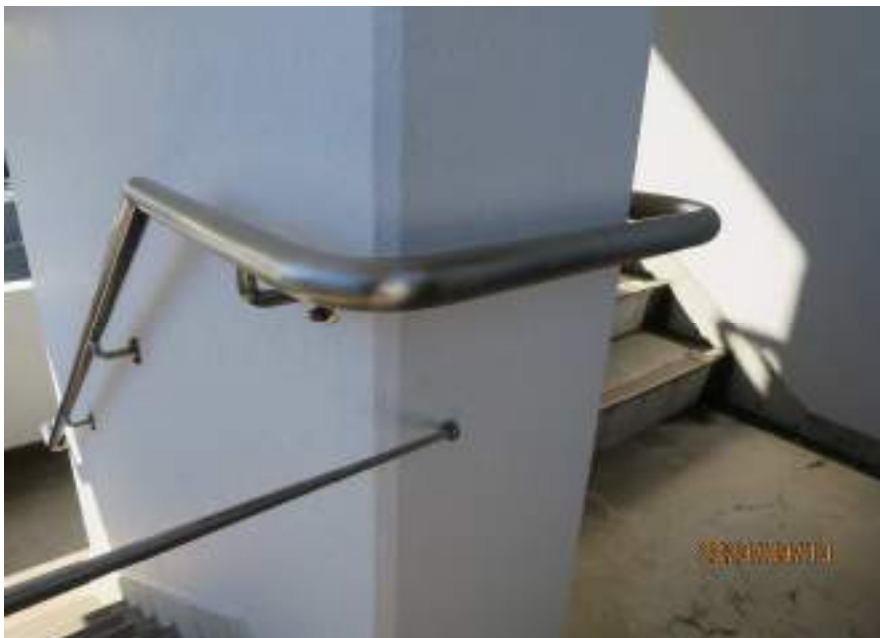
No. 50

外階段 小口部

水平に幅の小さなクラッ
クあり

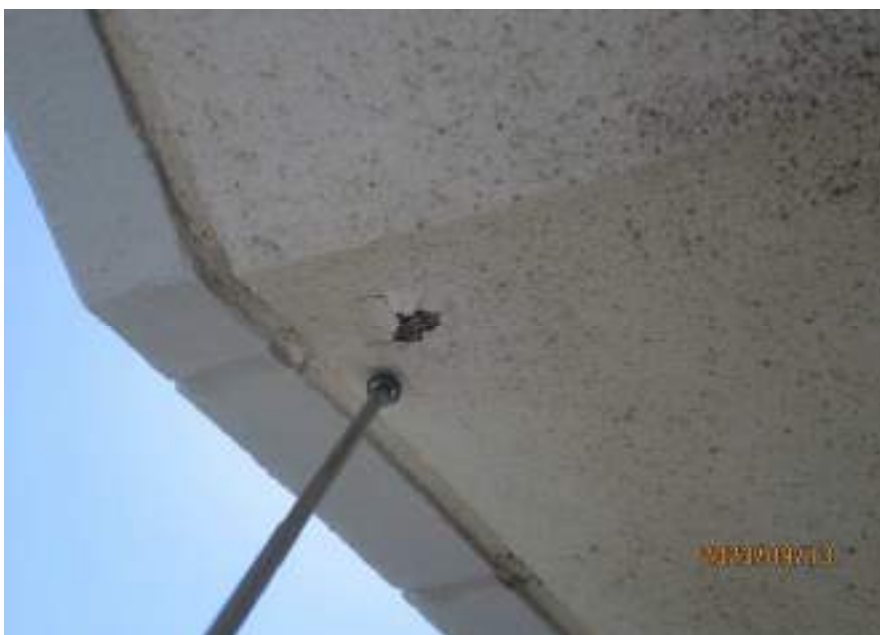
No. 51

外階段 天井

全体としては良好な状
態だが、部分的に小さ
な爆裂あり。

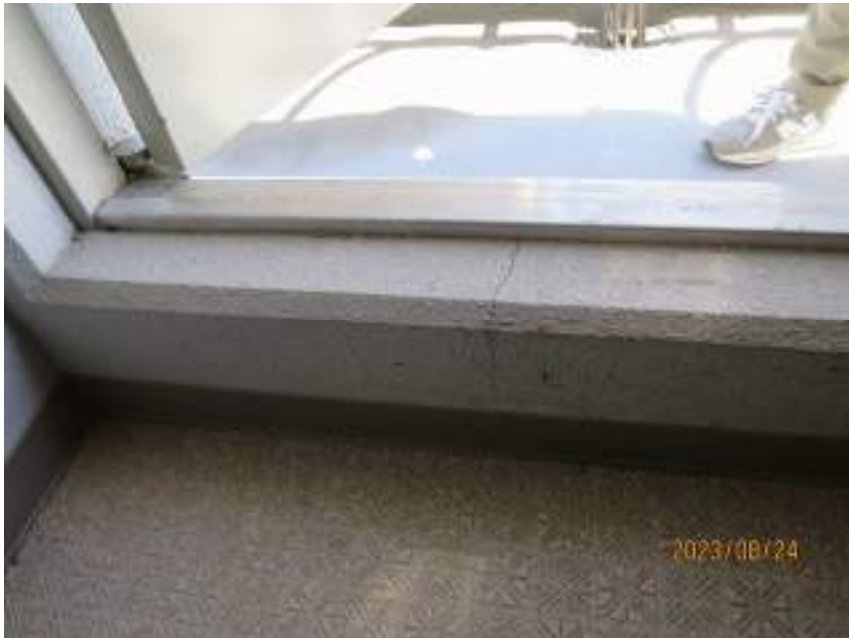
No. 1

屋上 出入口

SD扉 下立上り部に
クラック有り

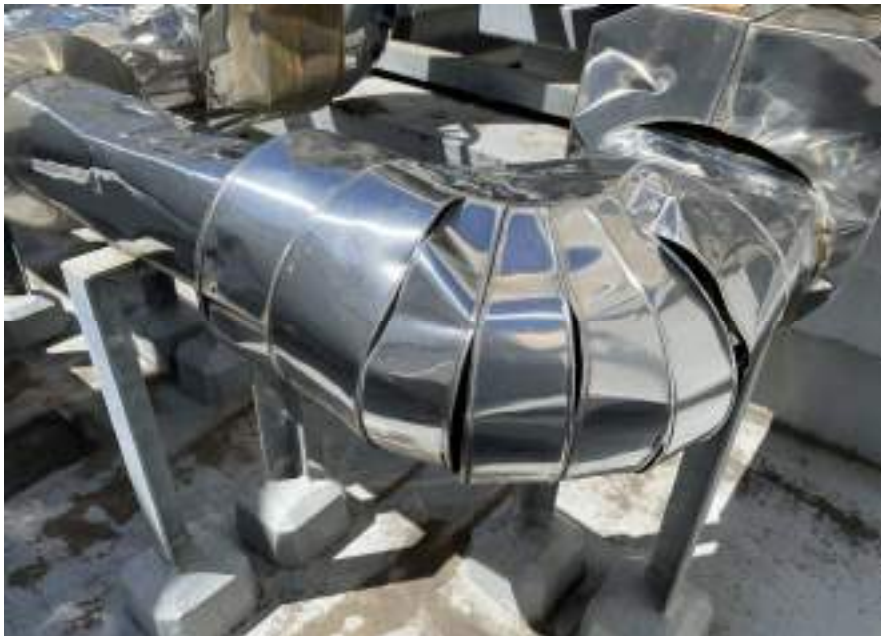
No. 7

塔屋 内部

高架水槽 配管保護材

ステンレスカバー変形

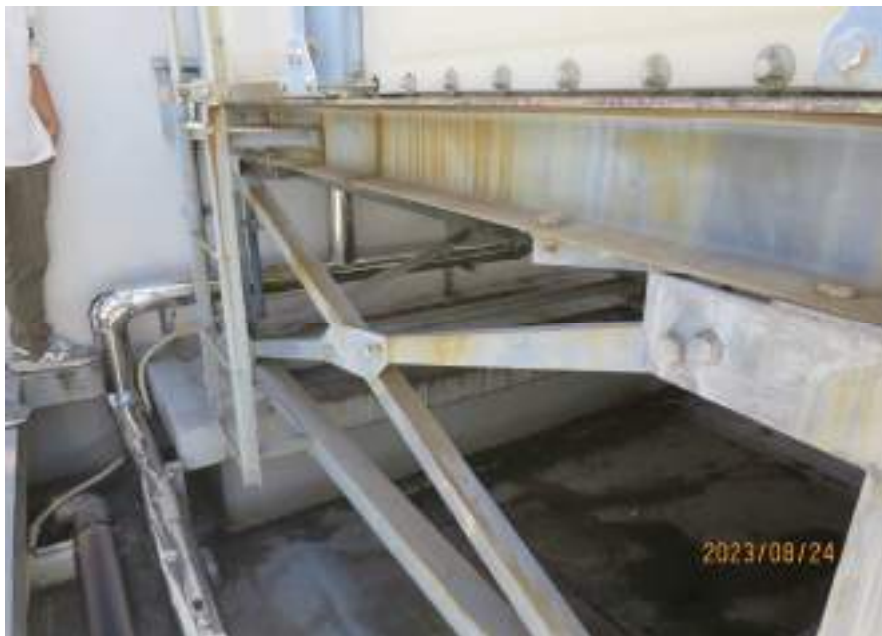
No. 8

塔屋 内部

高架水槽 架台

発錆はあるが、性能上の問題は見られない。

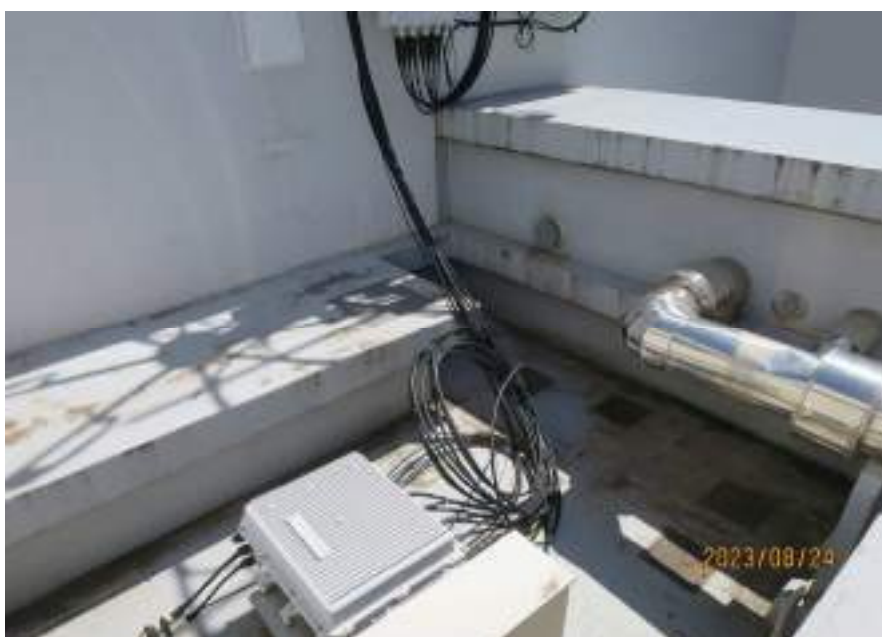
No. 9

塔屋 内部

パラペット、床

ウレタン防水

表面劣化

大きなひび割れ、

浮きは無し。

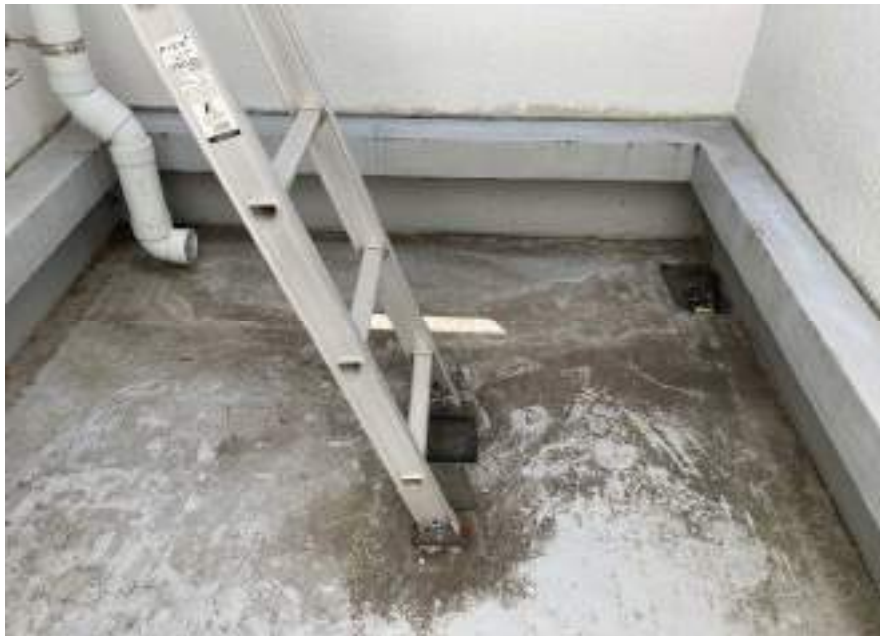
No. 10

塔屋 床

ウレタン防水の

表面劣化

ひび割れ、浮きは無し

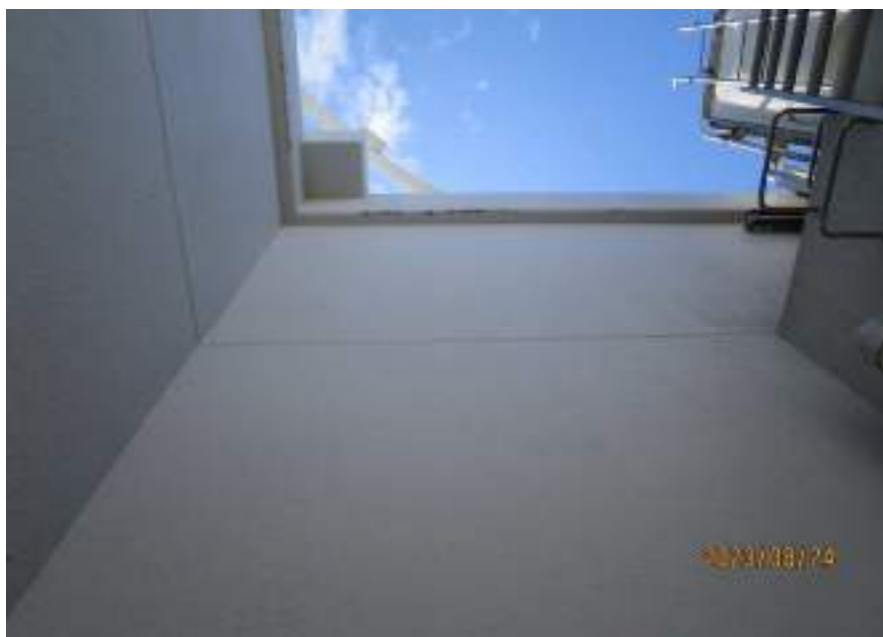
No. 15

塔屋 内部壁面

全体としては良好

幅の小さなクラック、

一部壁のふくれ有り。

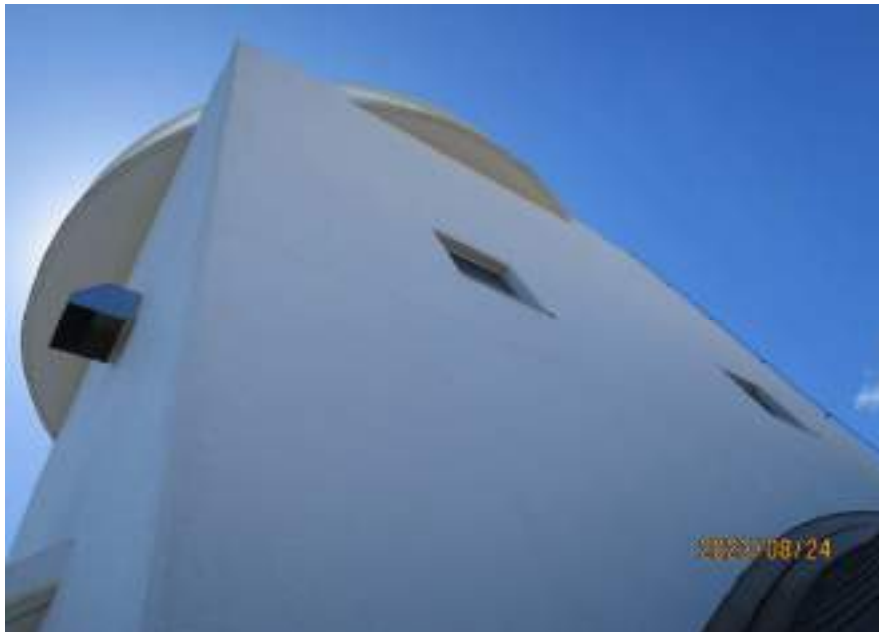
No. 16

塔屋 外壁全景

前回補修箇所の

ひび割れが開いて

いる箇所もあるが、

全体的に良好な状態

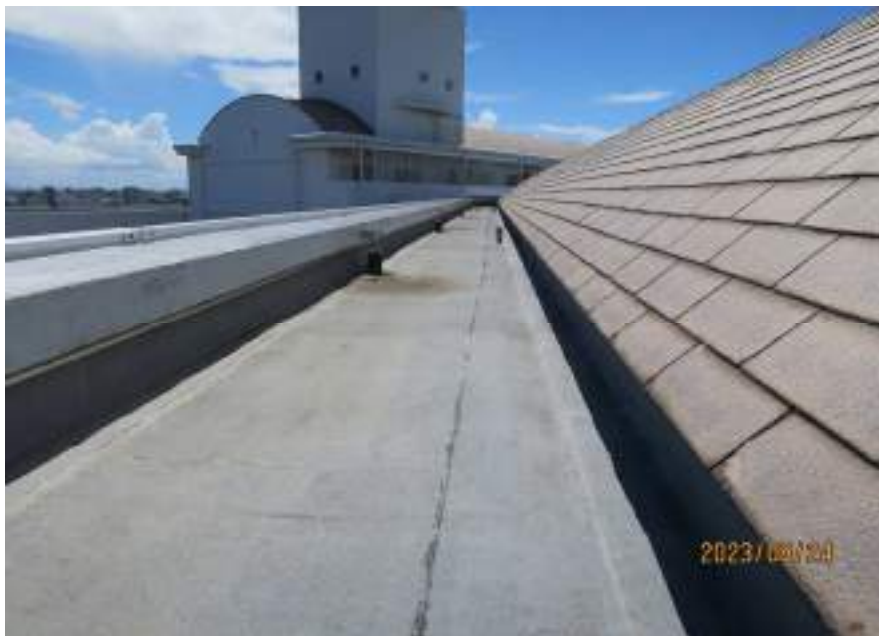
No. 17

屋上 陸屋根

陸屋根は、表面の経年劣化あり。

大きな割れや膨れは

確認されず。

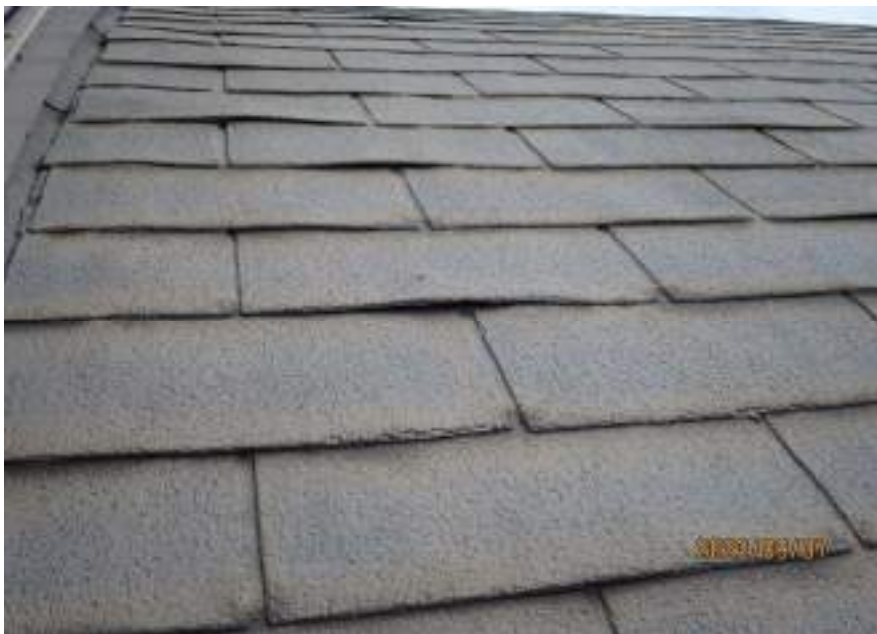
No. 20

屋上 丸屋根

不燃シングル葺きの

経年劣化による

開き等が見られる。

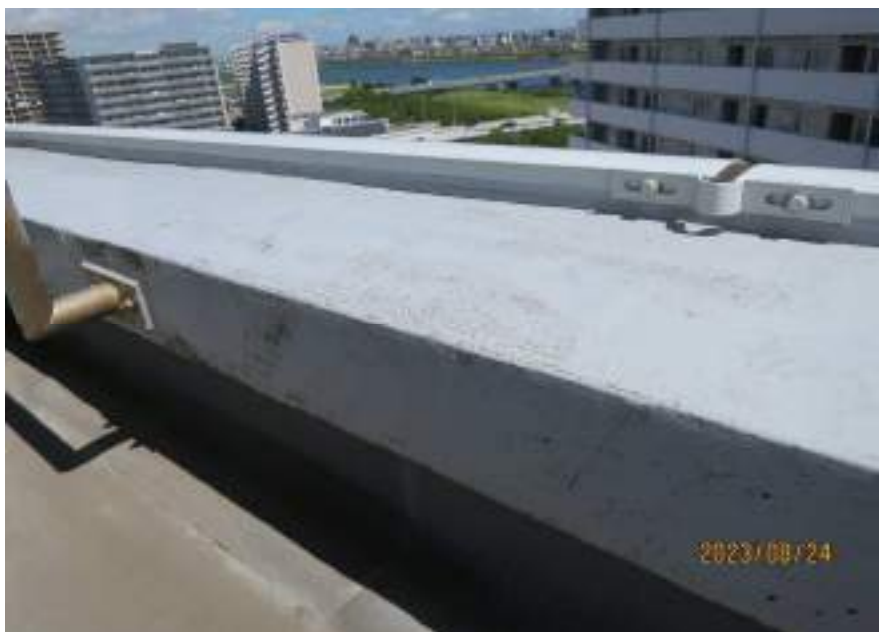
No. 27

屋上 パラペット

ウレタン防水

甲羅上のひび割れ有り

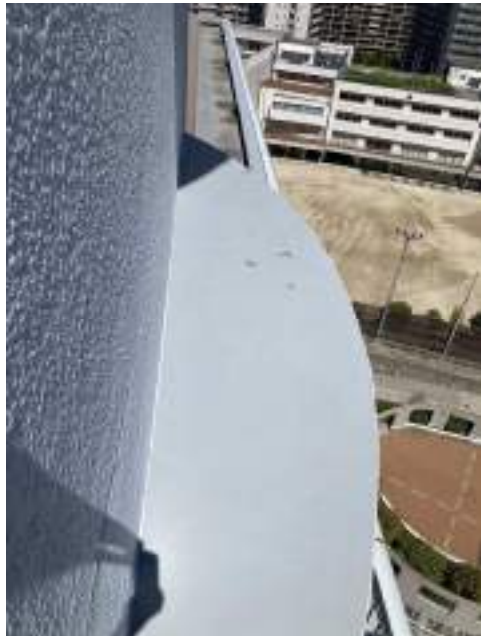
No. 28

屋上 出入口前 庇

全景

ウレタン防水

部分欠損

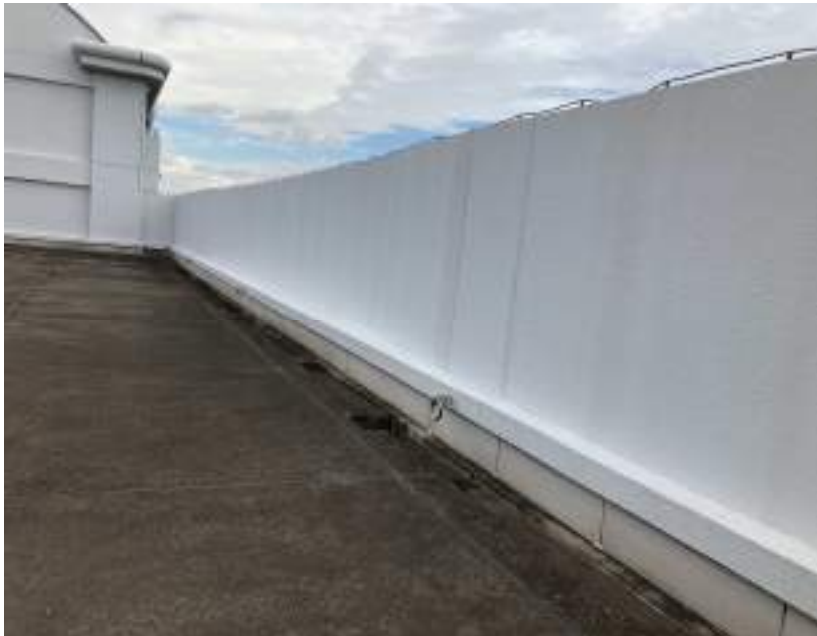
No. 37

2号棟 12階屋上

立上り壁クラック有り

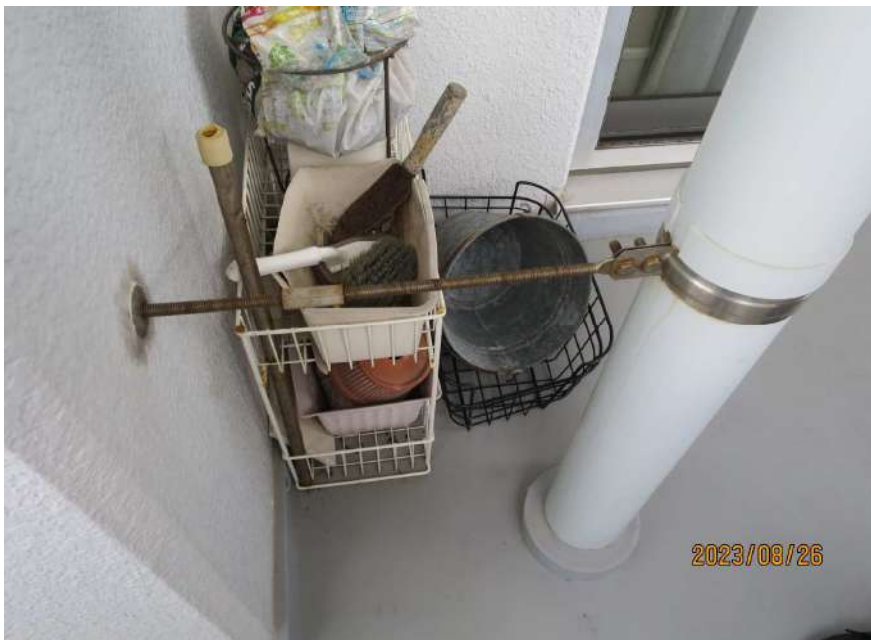
No. 17

バルコニー

排水管つなぎ金物

発錆が部分的にあり

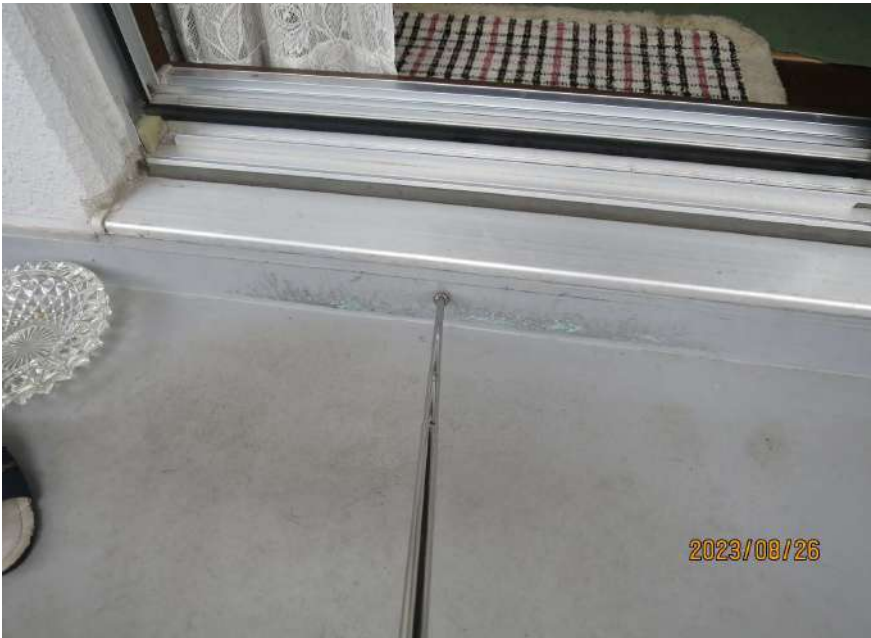
No. 22

バルコニー

開口部下立上り

ウレタン防水

トップコート剥がれ

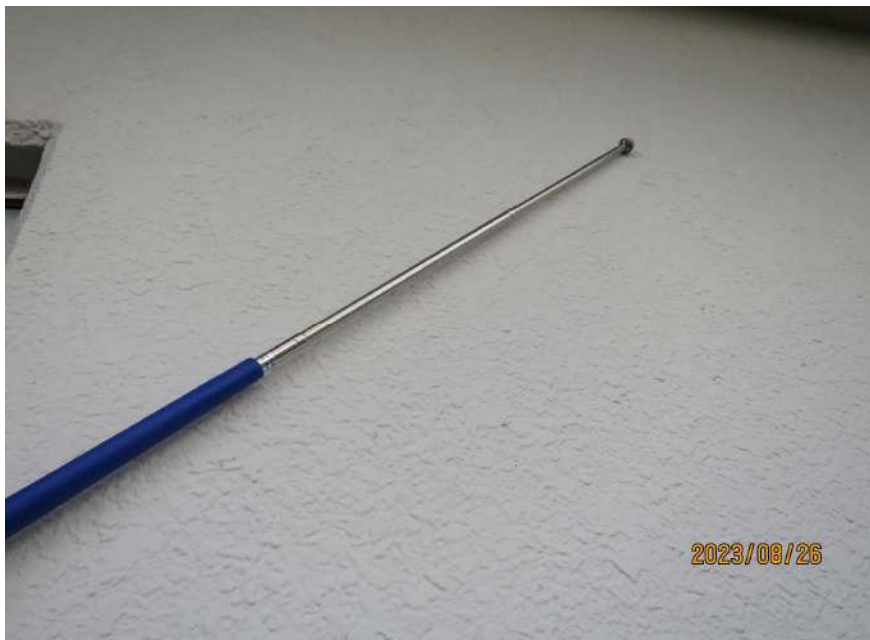
No. 23

バルコニー 壁面

斜めに長大なクラック

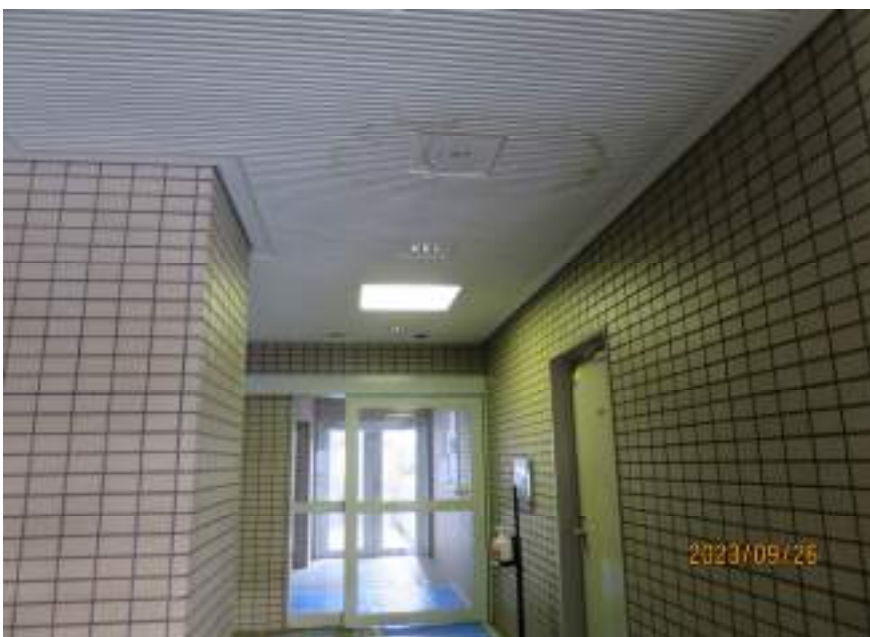
No. 12

エントランス天井

漏水跡が残っている。今回天井材の貼替えを想定する。

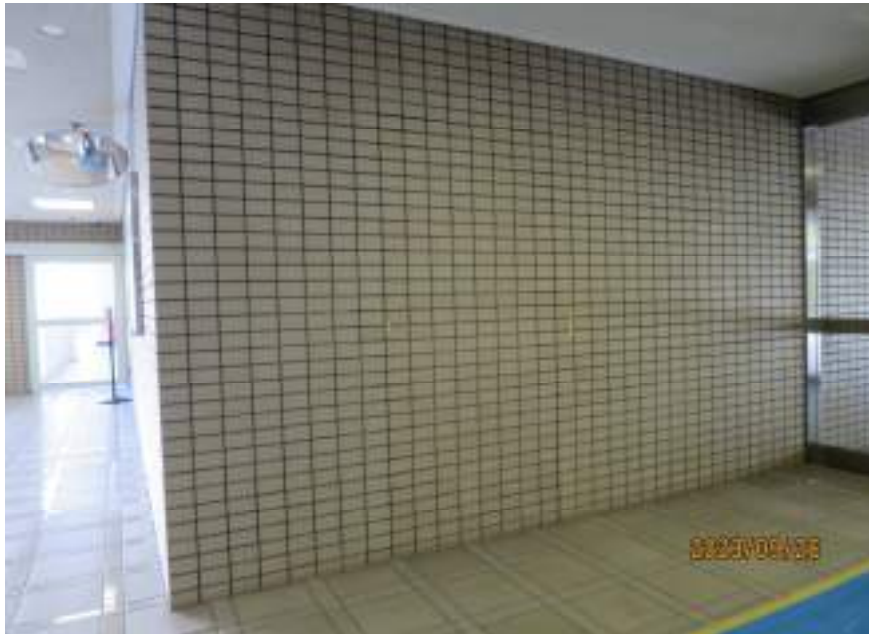
No. 13

エントランス川側出入口

内壁タイル

比較的良好的な状態であつたが、いくつか浮いている箇所が見られた。

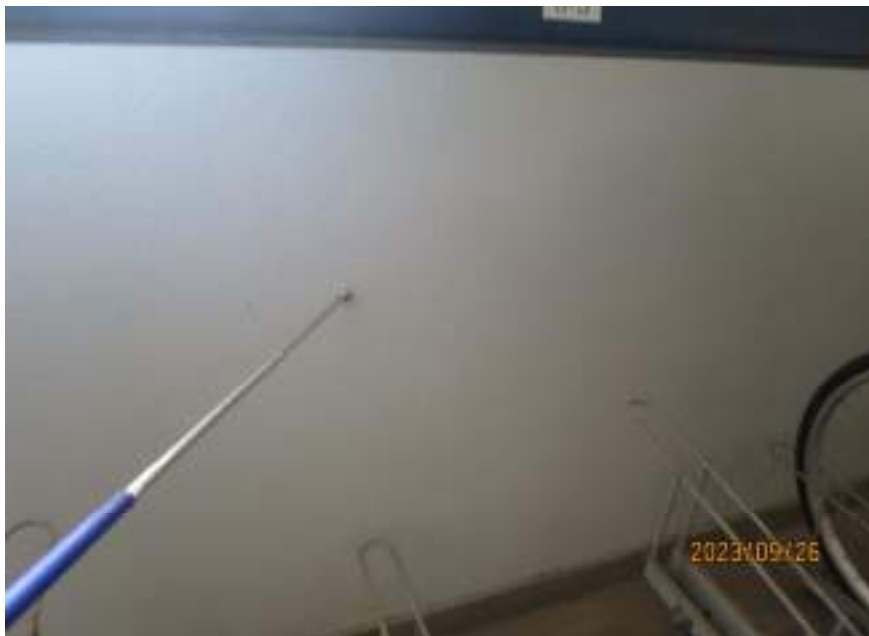
No. 23

2号棟側駐輪場

コンクリート壁

いくつかクラックが発生
していた。

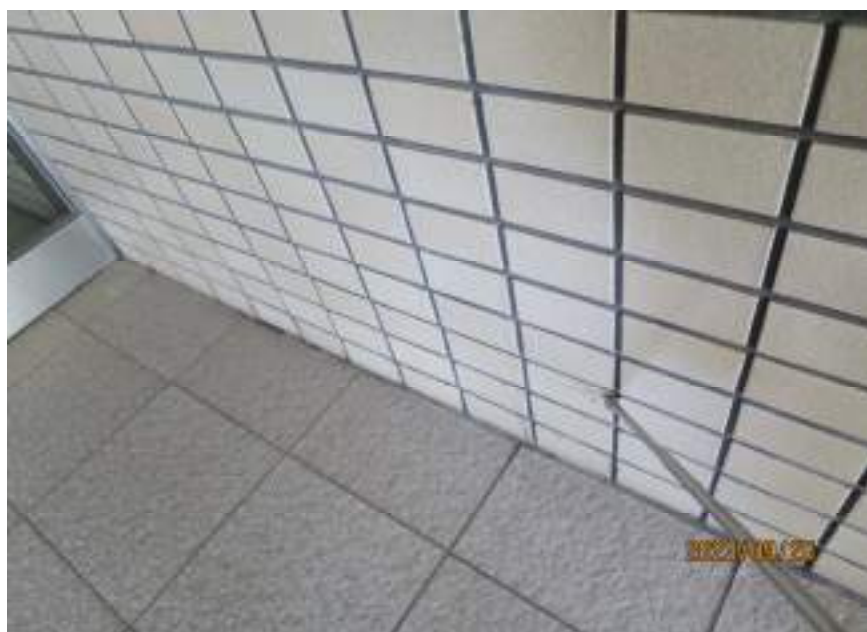
No. 30

2号棟玄関ポーチ

壁

壁タイルに割れが発生
している箇所があった。

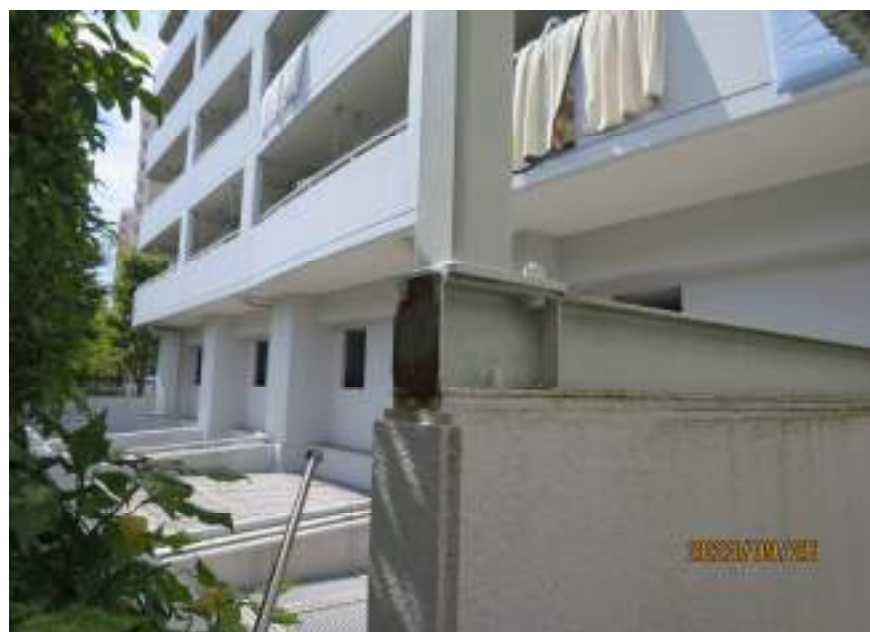
No. 33

外構 鉄骨フレーム

小口錆による剥がれ

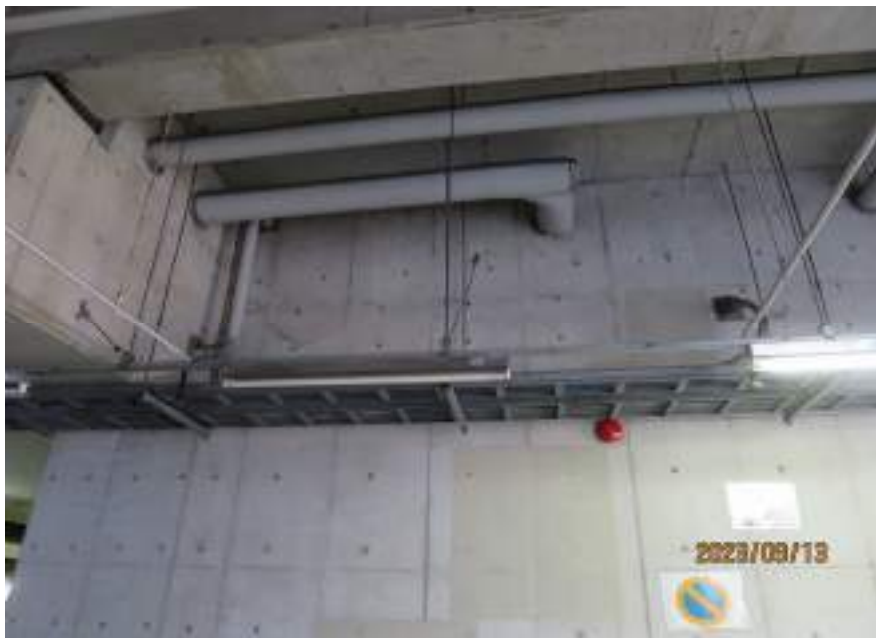
No. 2

地下駐車場柱

架台上部クラック

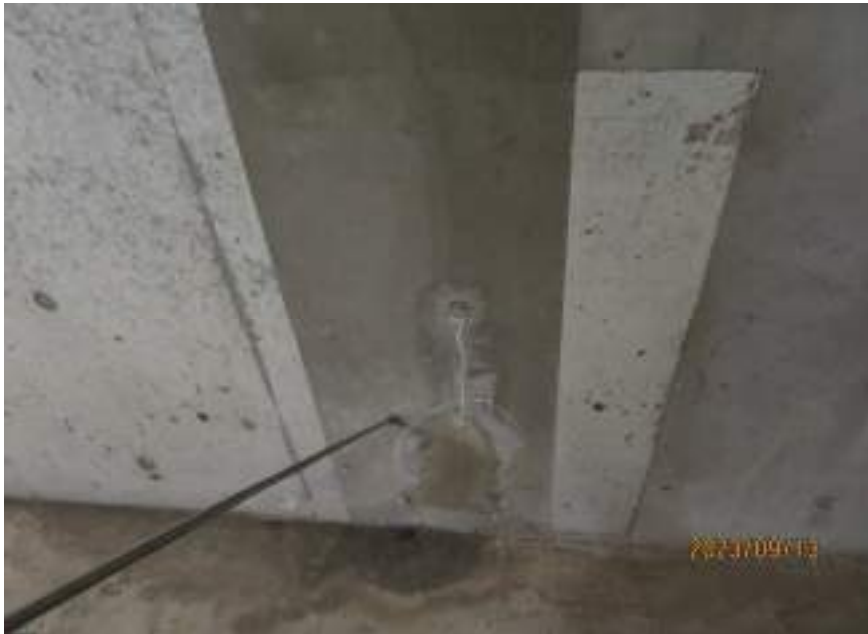
No. 13

地下駐車場

Pコンあとより

エフロレッセンス

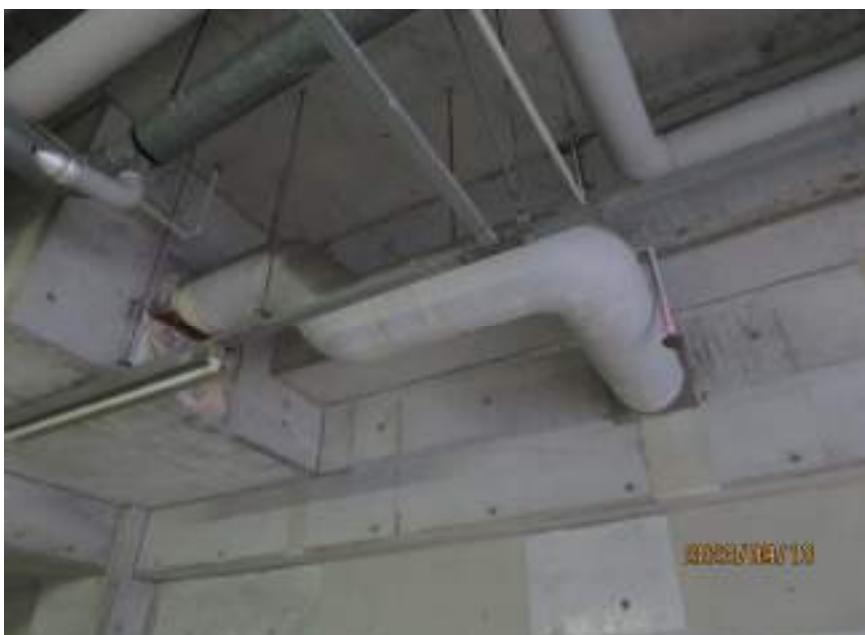
No. 18

地下駐車場

配管より漏水あと
