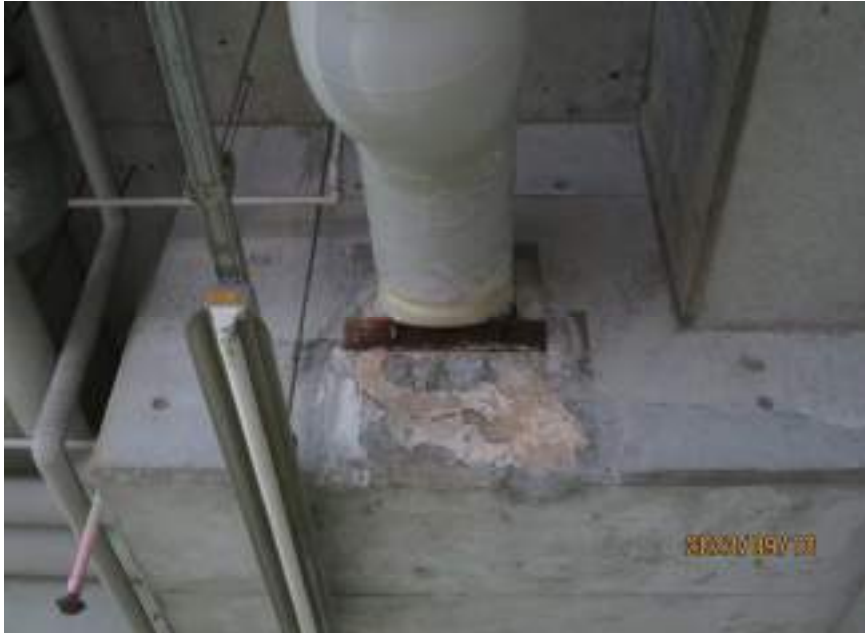
No. 19

地下駐車場

配管取込み部

漏水あと

金物腐食

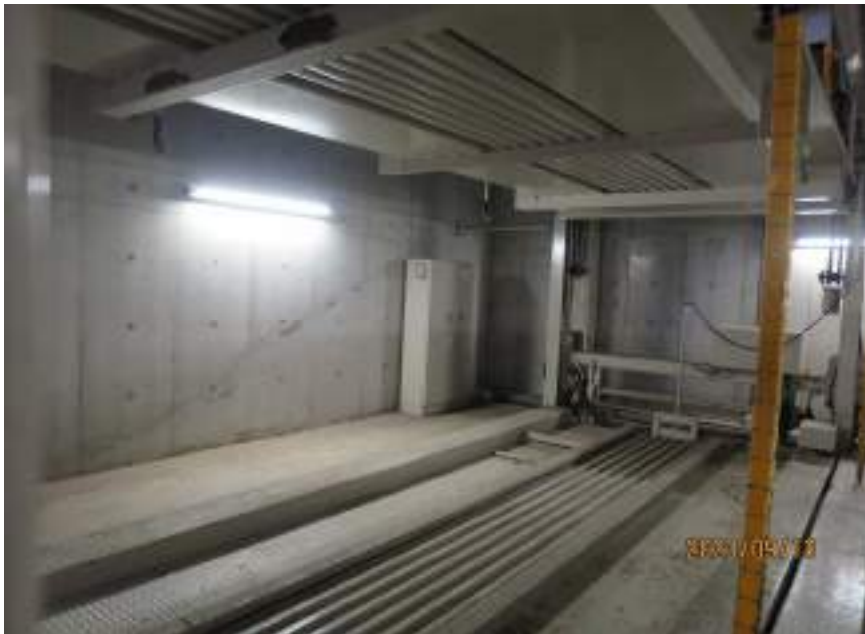
No. 20

地下駐車場

機械式駐車場 壁面

クラック

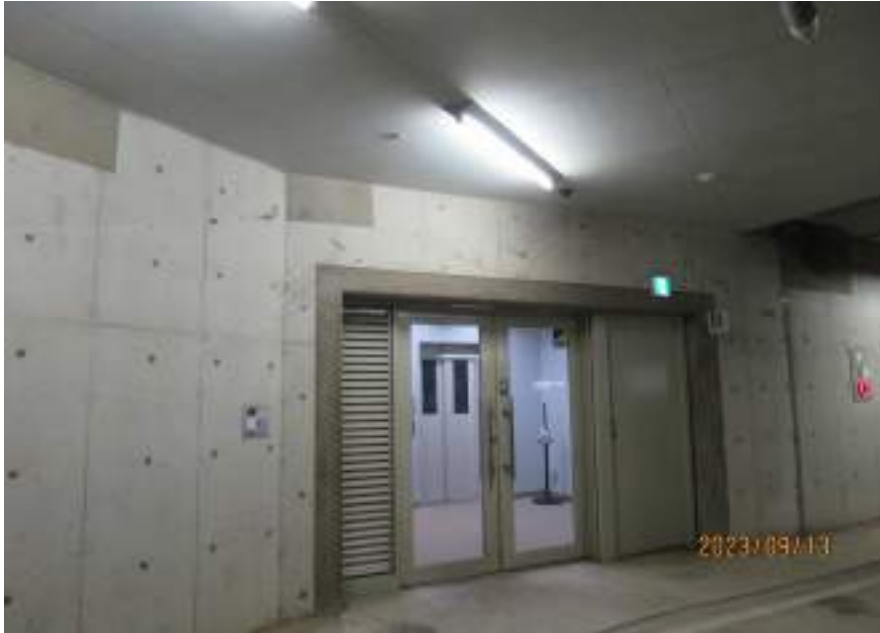
No. 22

地下駐車場

出入口付近

クラック多数

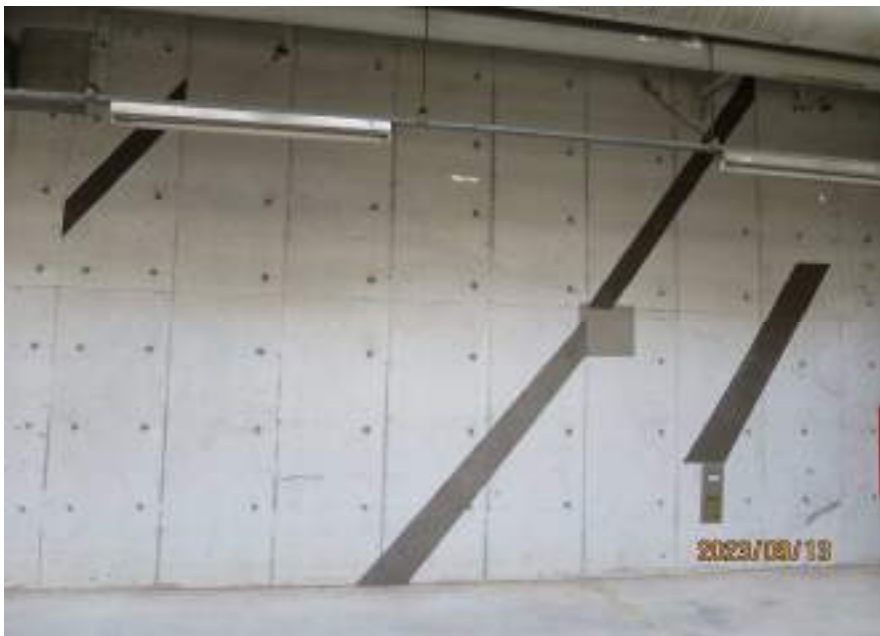
No. 23

地下駐車場

補修跡クラック発生

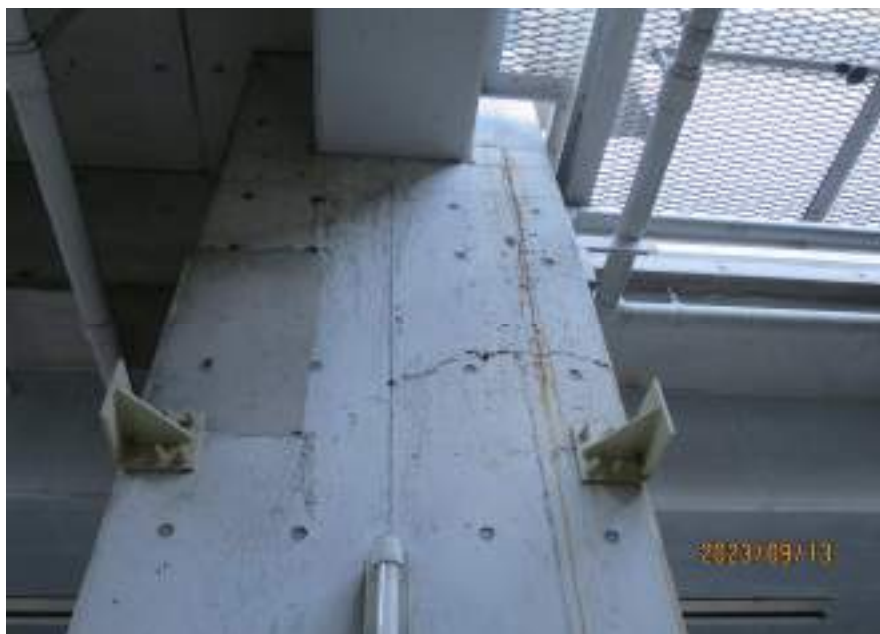
No. 24

地下駐車場

柱クラック

内部より錆汁

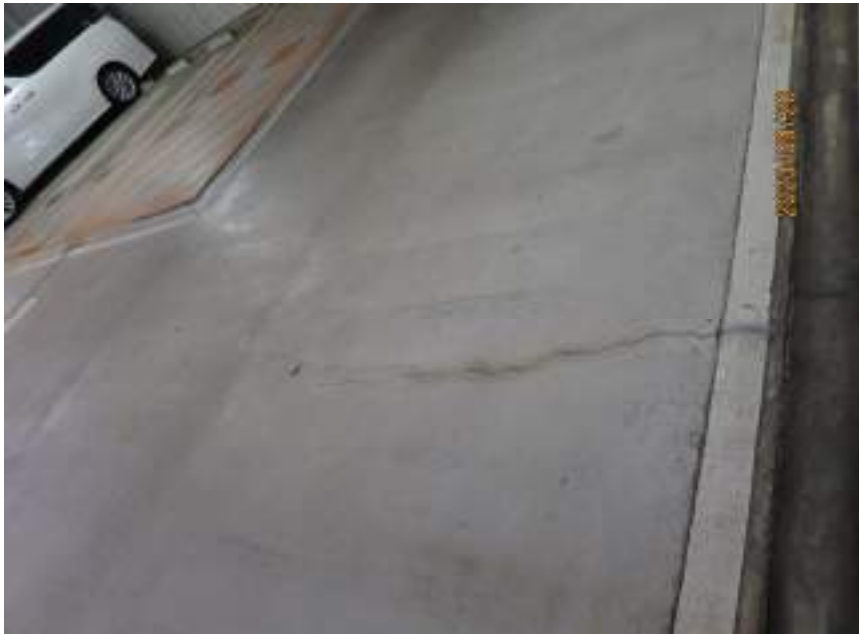
No. 31

地下駐車場

床クラック
