さくらマンション小松川 外壁等クラック調査
1号棟東側 2) 手すり部

さくらマンション小松川 外壁等クラック調査

2号棟西側 1) 外壁部

さくらマンション小松川 外壁等クラック調査
2号棟北側・南側階段 外壁・力壁部

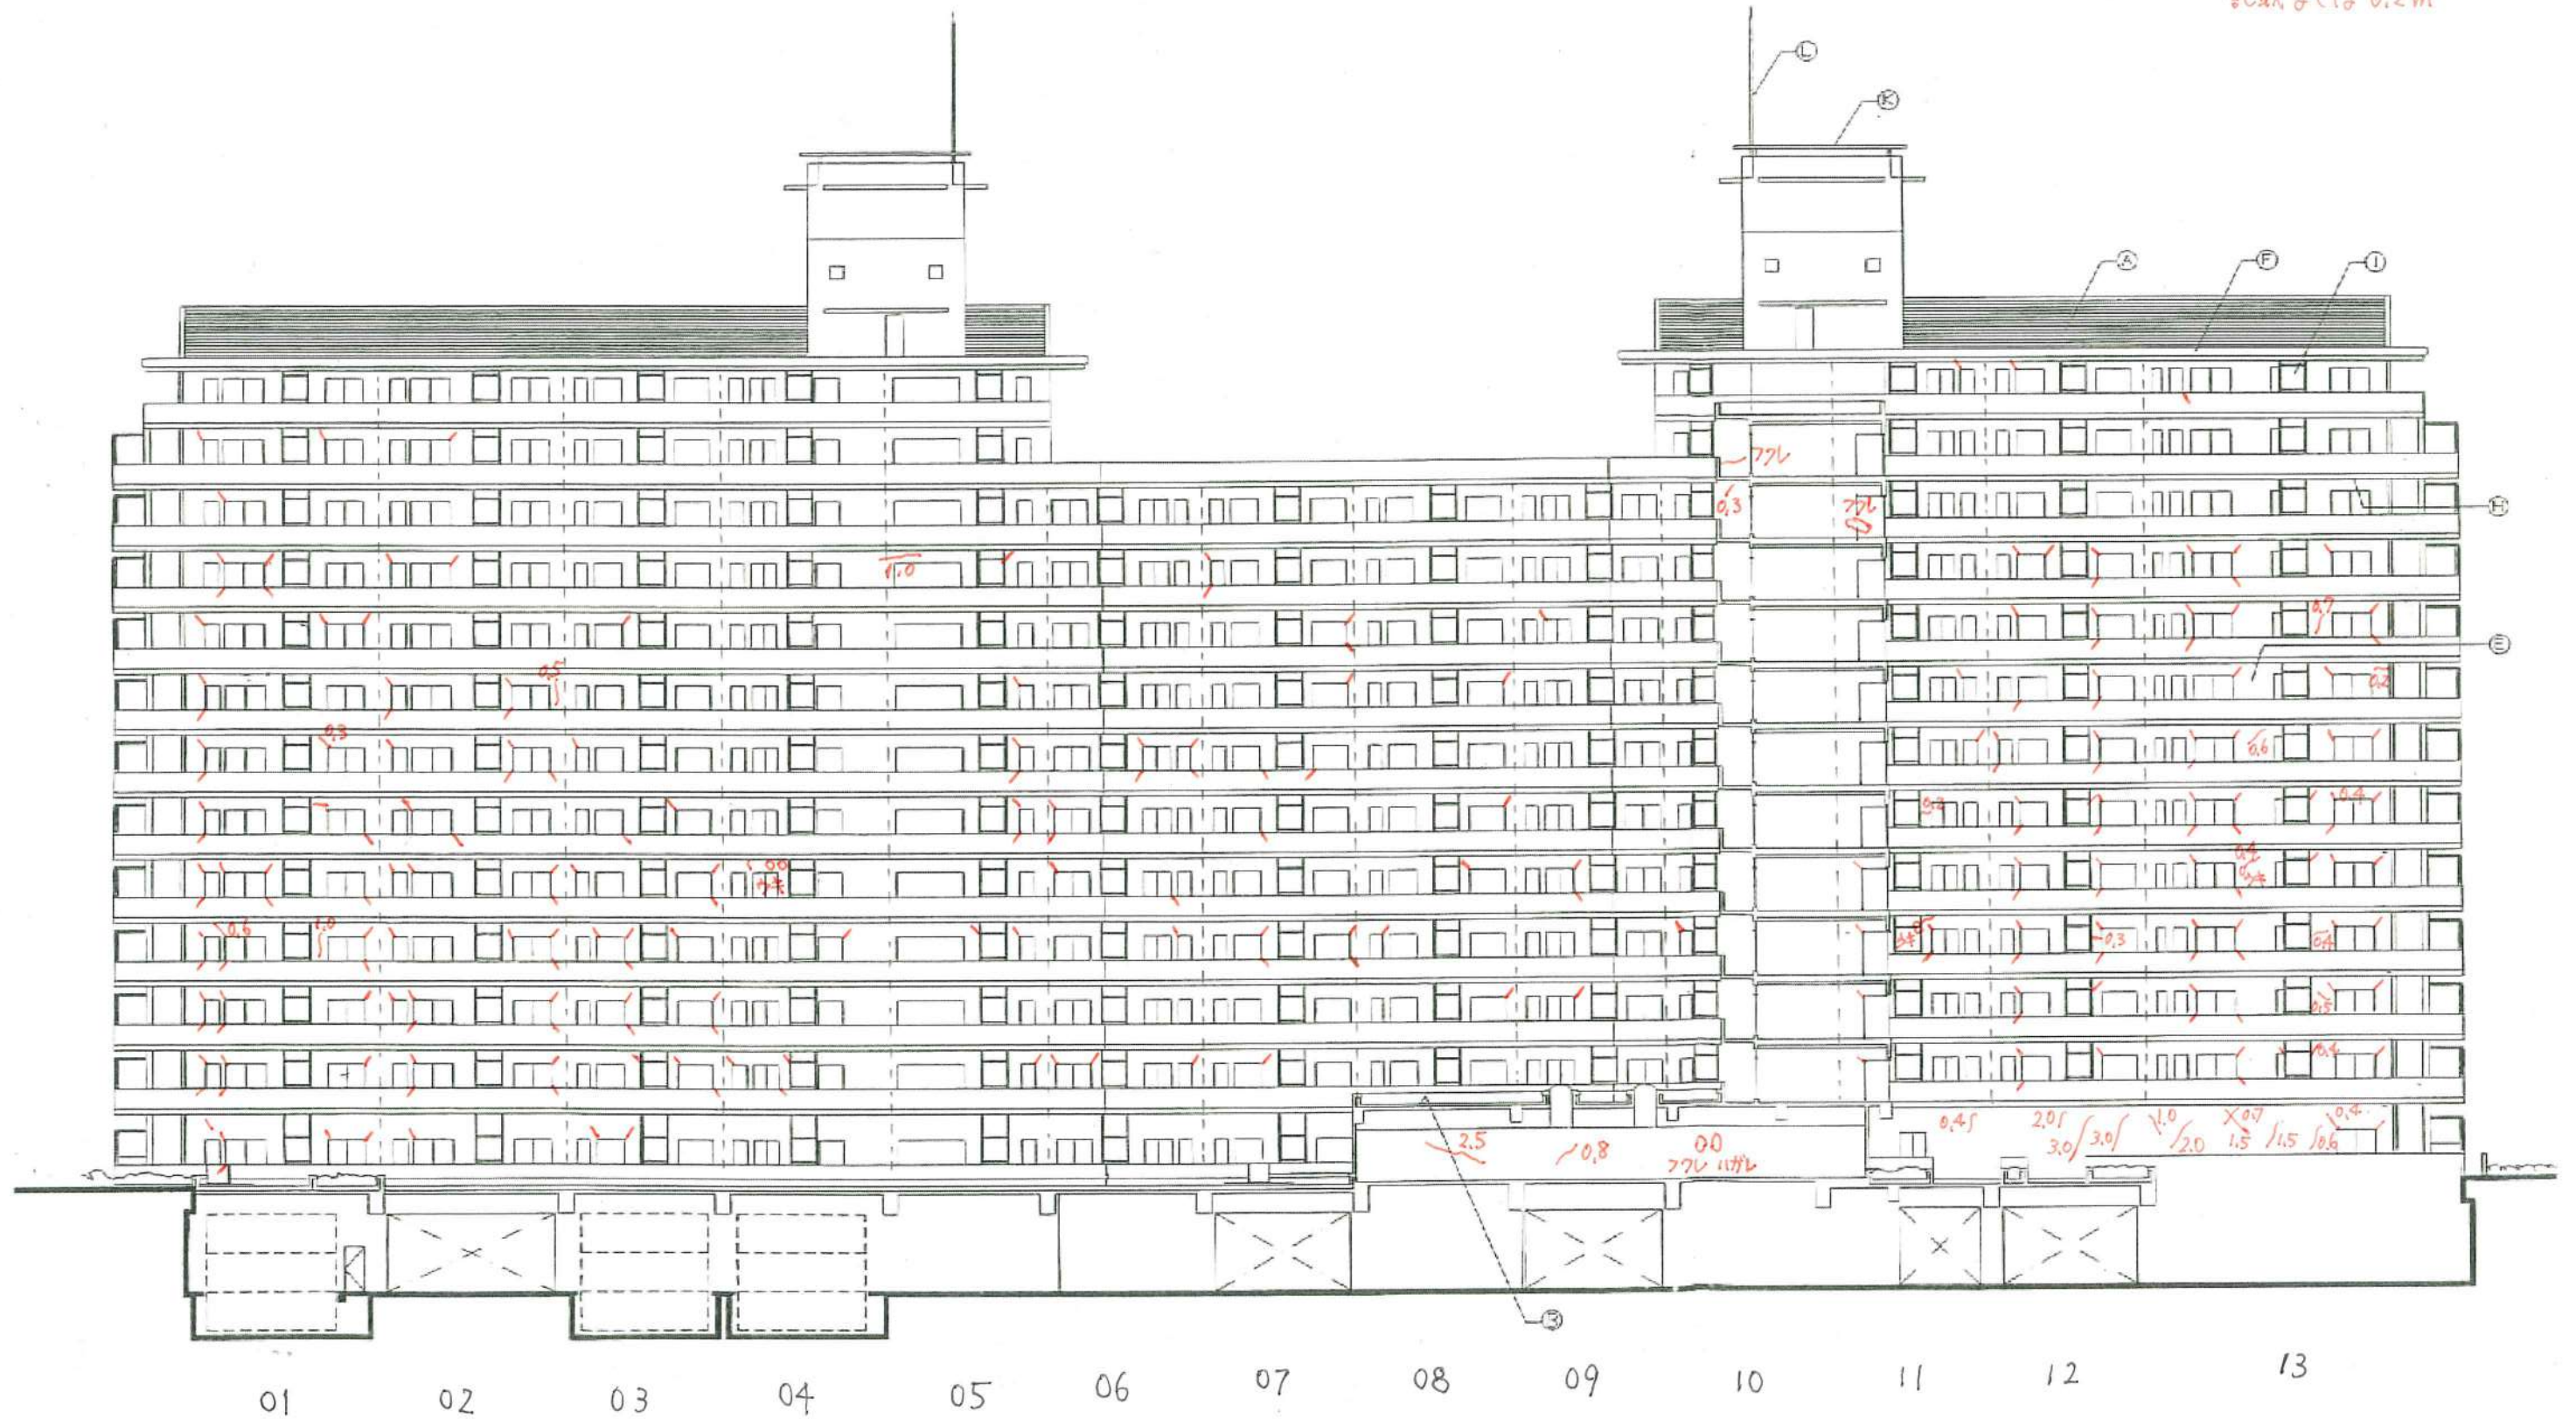
クラック長さ [m]
記載なしは 0.2m
