さくらマンション小松川
塗膜付着力試験実施報告書
中性化深度測定報告書

調査物件名 : さくらマンション小松川

シーリング材劣化診断報告書

下記の通り、さくらマンション小松川のシーリング防水調査の結果を御報告申し上げます。

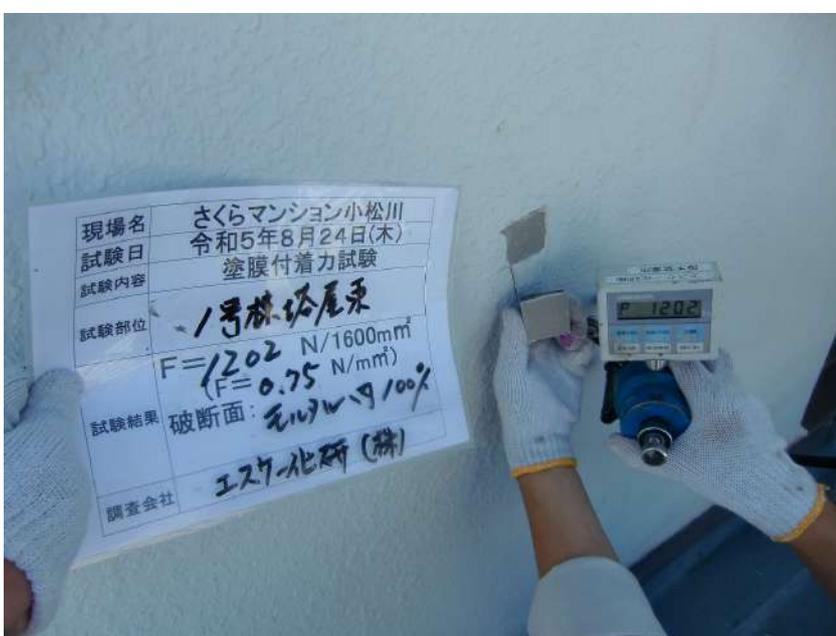
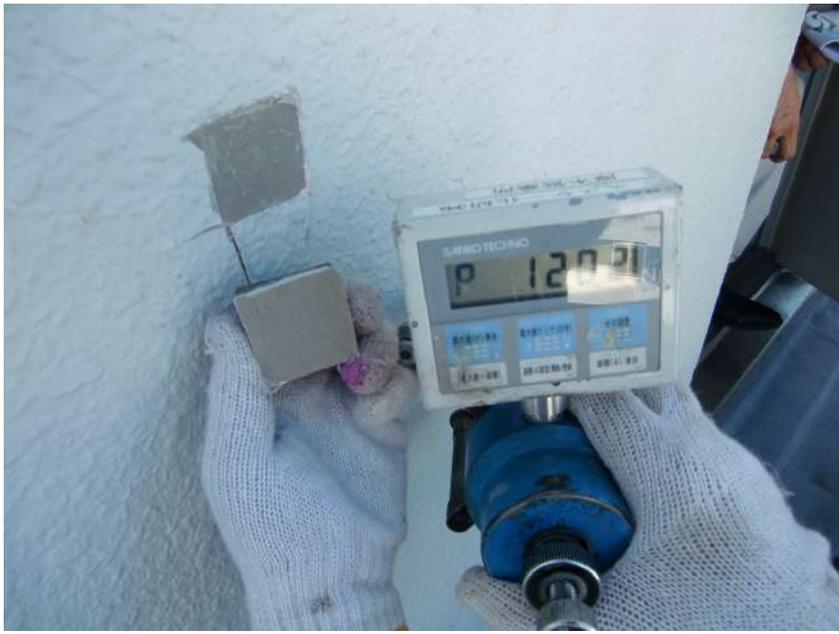
NO. ① 1号棟 塔屋 東面

測定値 1202N/1600mm²

破断面 モルタル内 100%

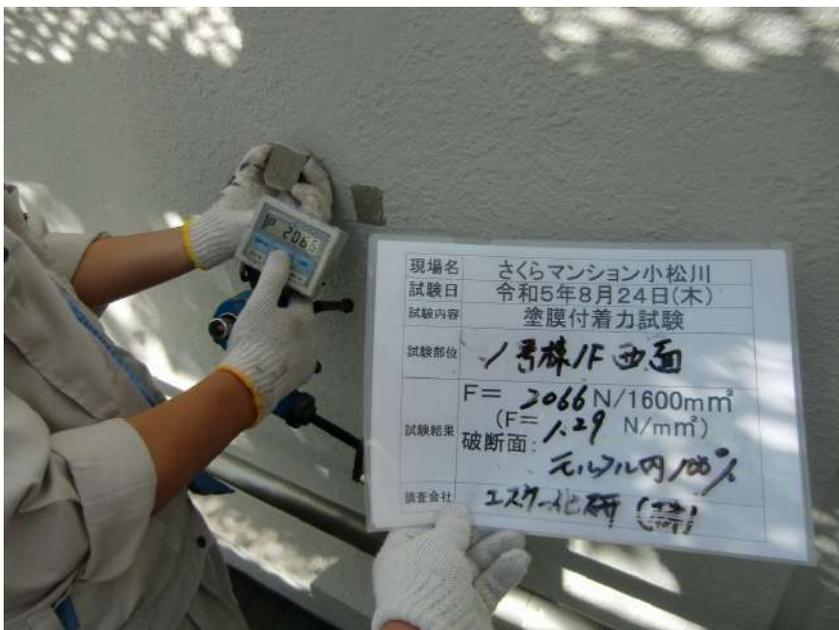
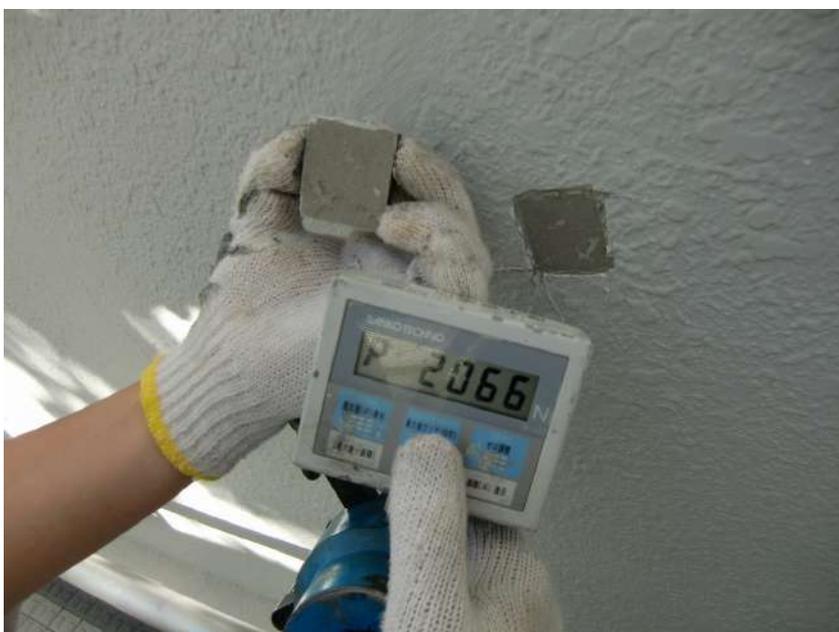
NO. ② 1号棟 1F 西面

測定値 2066 N/1600mm²

破断面 モルタル内 100%

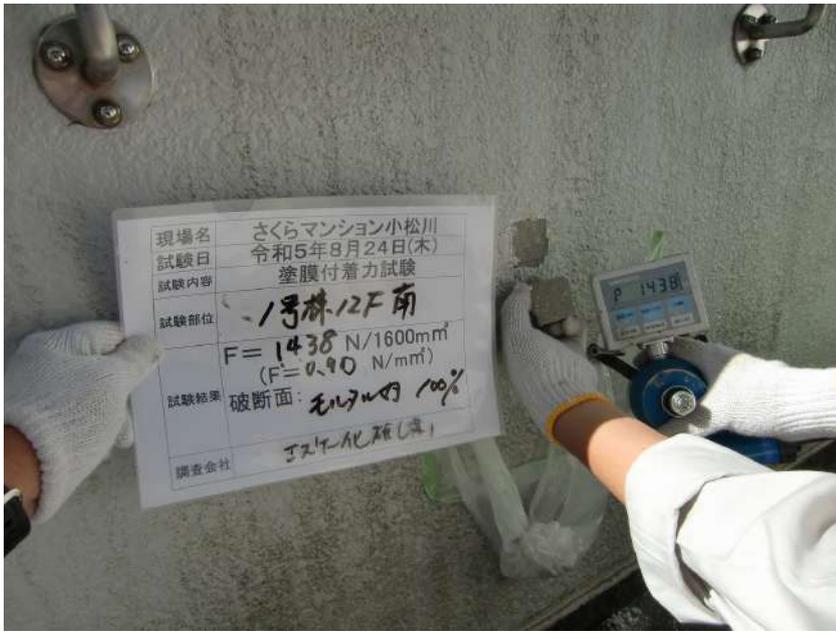
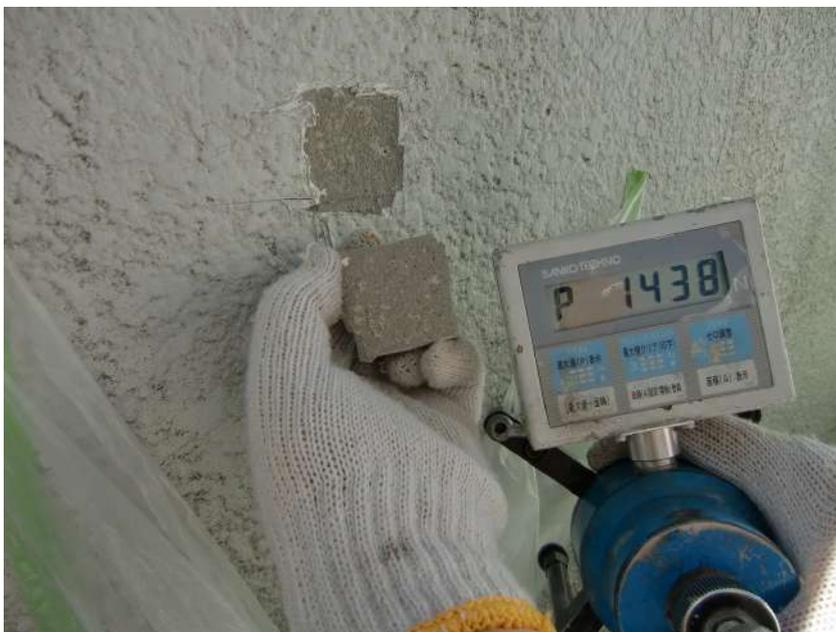
NO. ③ 1号棟 12F 南面

測定値 1438 N/1600mm²
破断面 モルタル内 100%

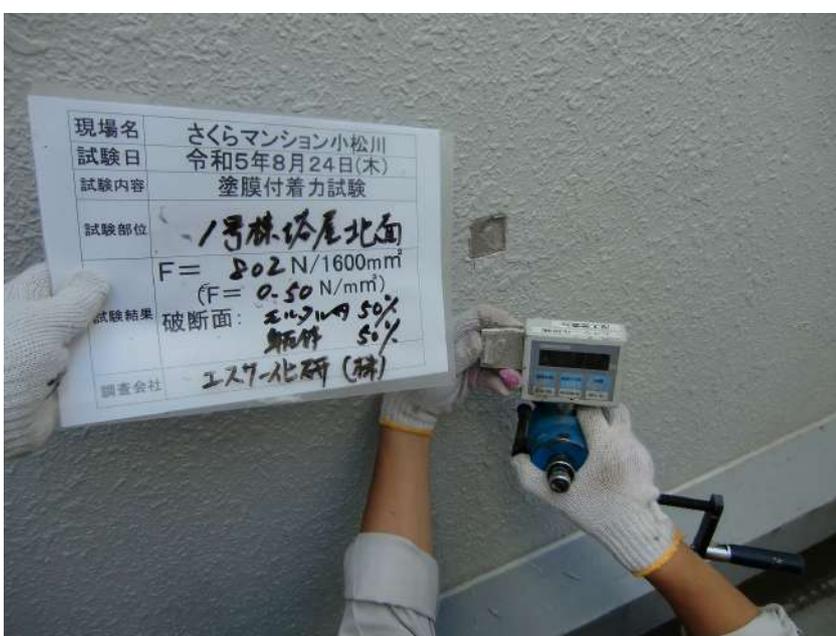
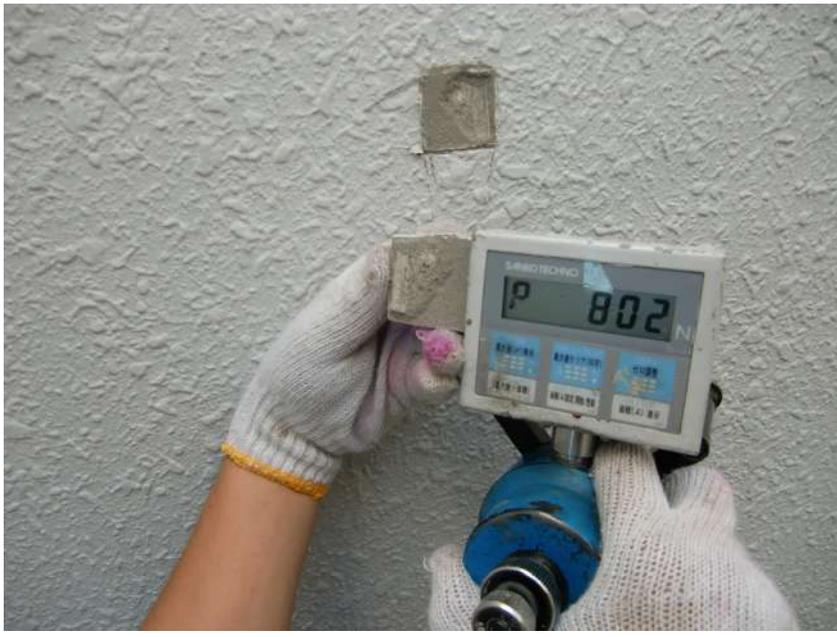
NO. ④ 1号棟 塔屋 北面

しかしながら2箇所（1号棟、2号棟共に北面）で基準値を下回る結果が出ております。経年劣化と共に部分的に付着強度が落ちている箇所と言えます。このような箇所は脆弱部を除去し、パターン修正の後に改修塗装が必要になります。

測定値 802 N/1600mm²
破断面 モルタル内 50%
躯体内 50%

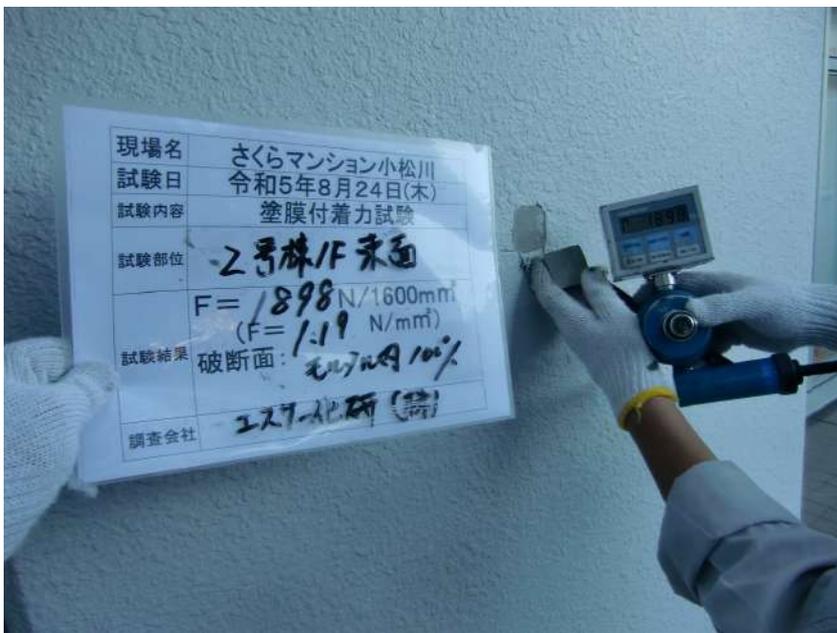
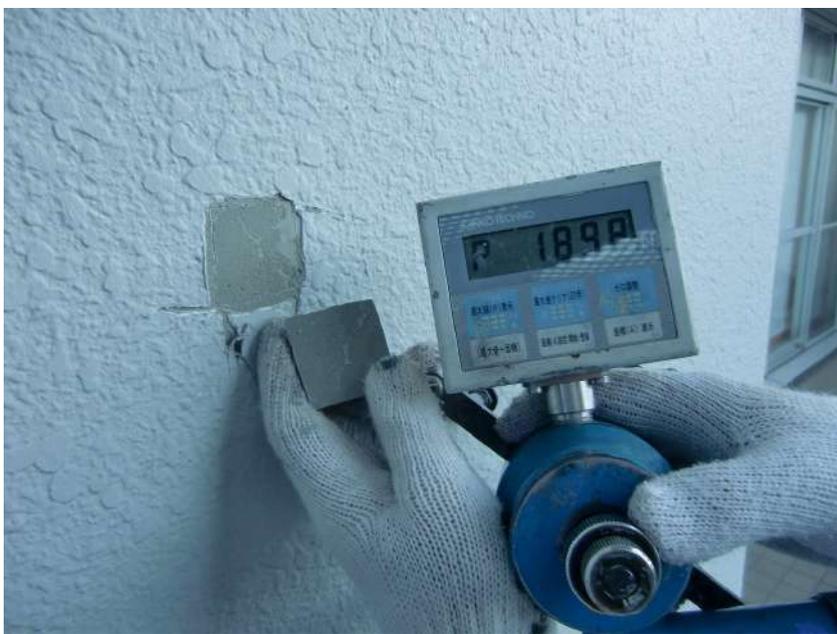
NO. ⑤ 2号棟 1F 東面

測定値 1898 N / 1600mm²

破断面 モルタル内 100%

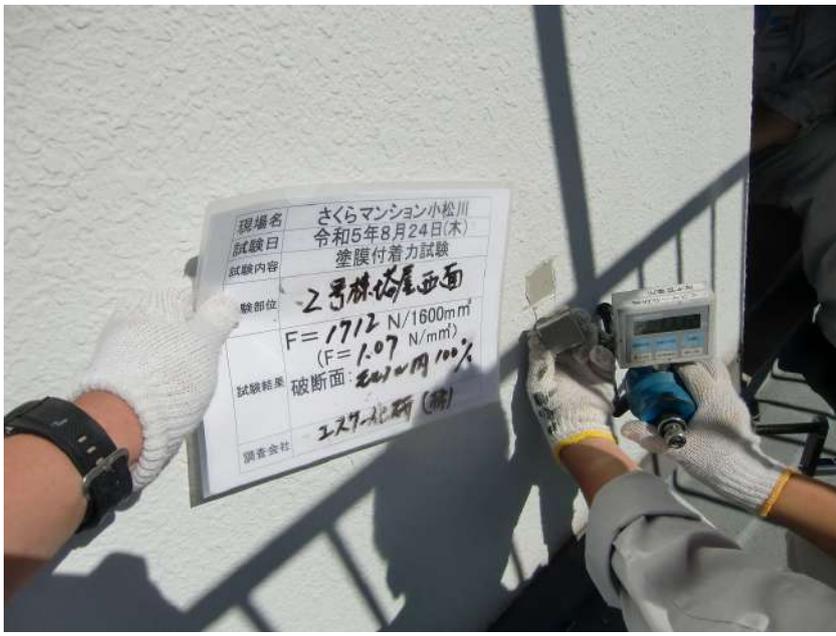
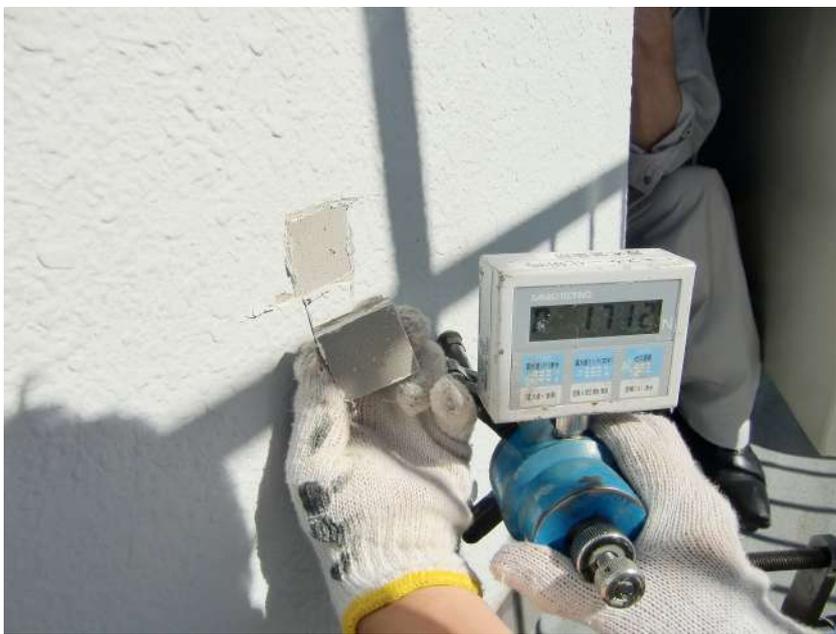
NO. ⑥ 2号棟 塔屋 西面

測定値 1712 N/1600mm²

破断面 モルタル内 100%

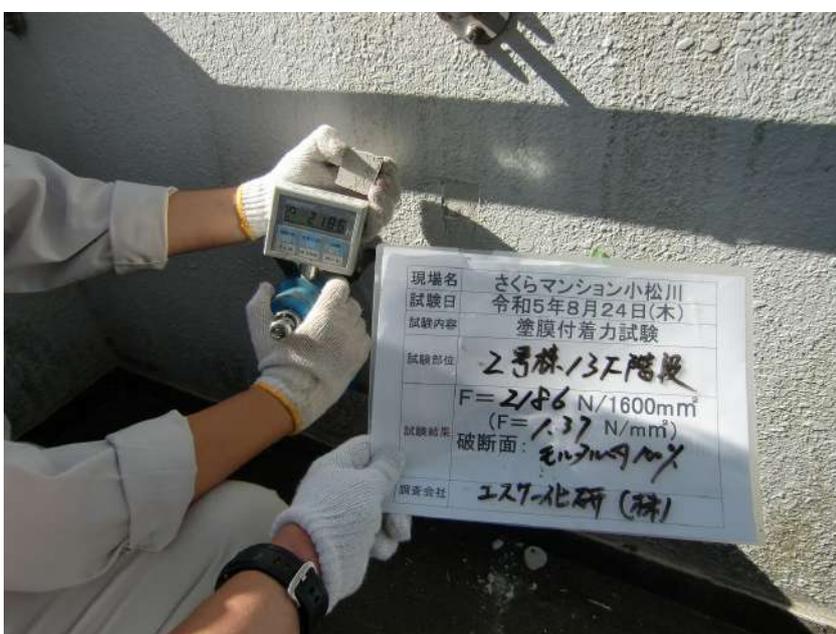
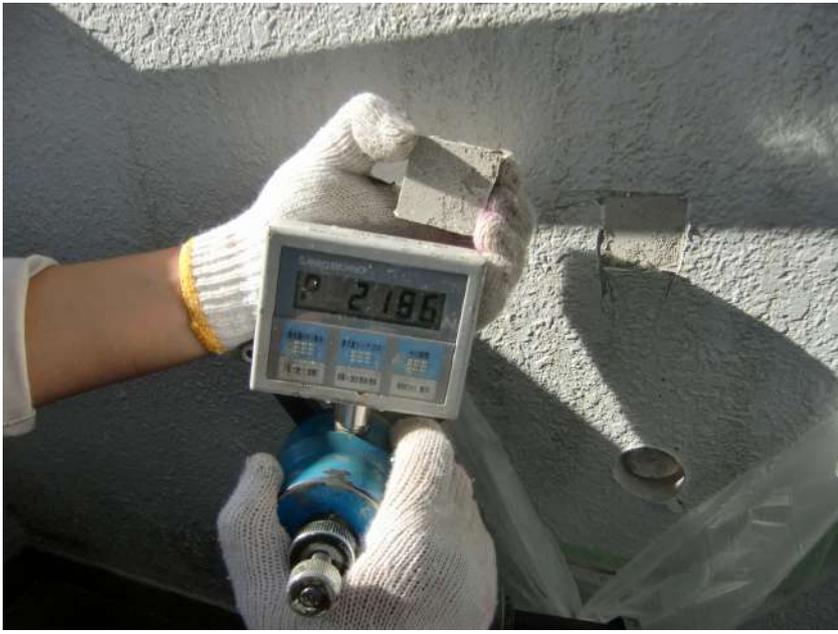
NO. ⑦ 2号棟 13F 階段 南面

測定値 2186 N/1600mm²

破断面 モルタル内 100%

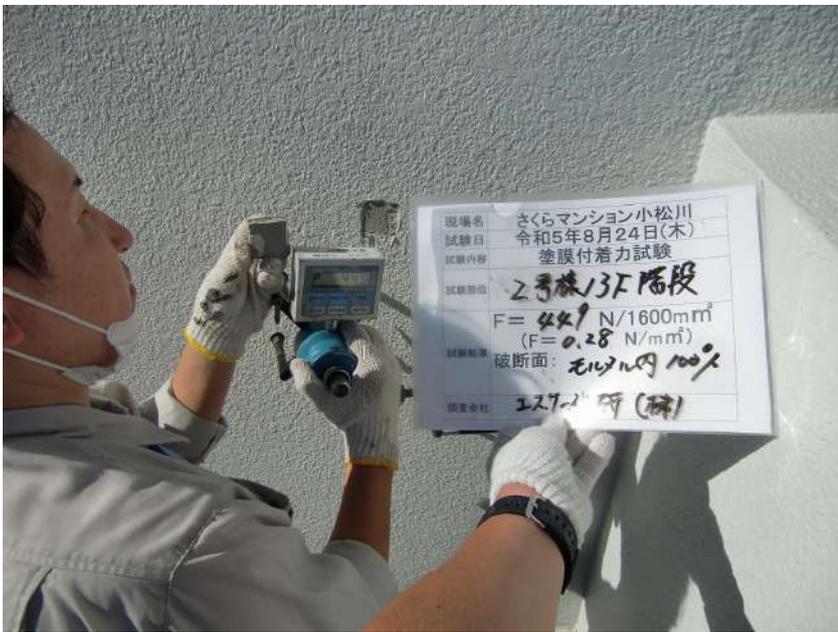
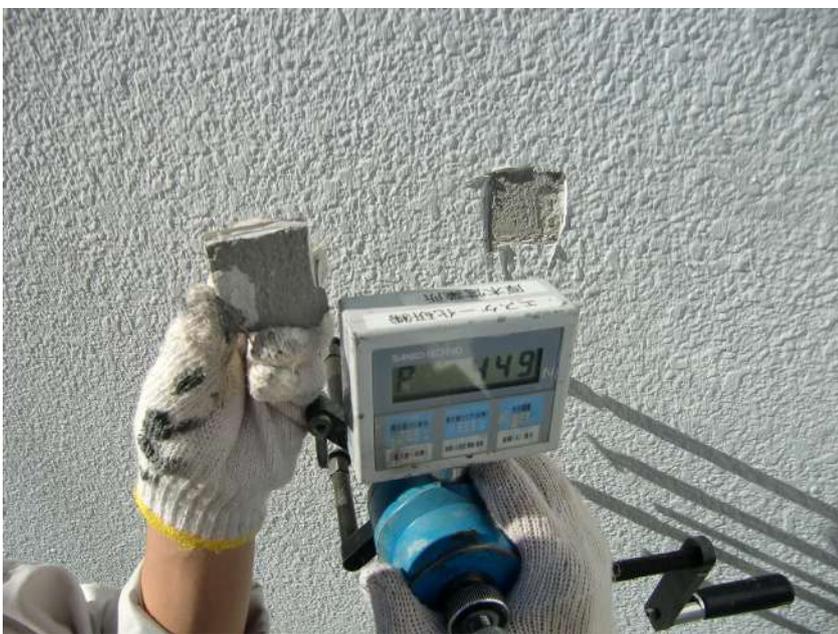
NO. ⑧ 2号棟 13F 階段 北面

測定値 449N/1600mm²

破断面 塗膜内 100%

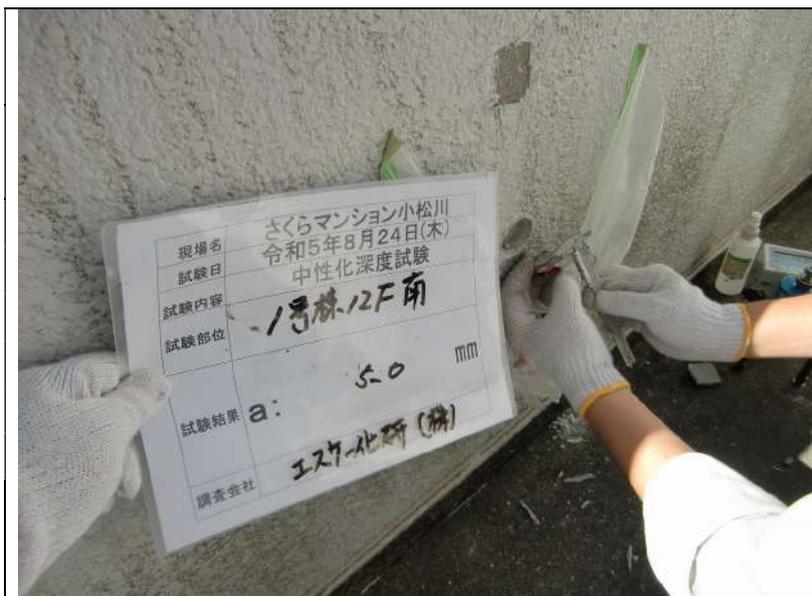
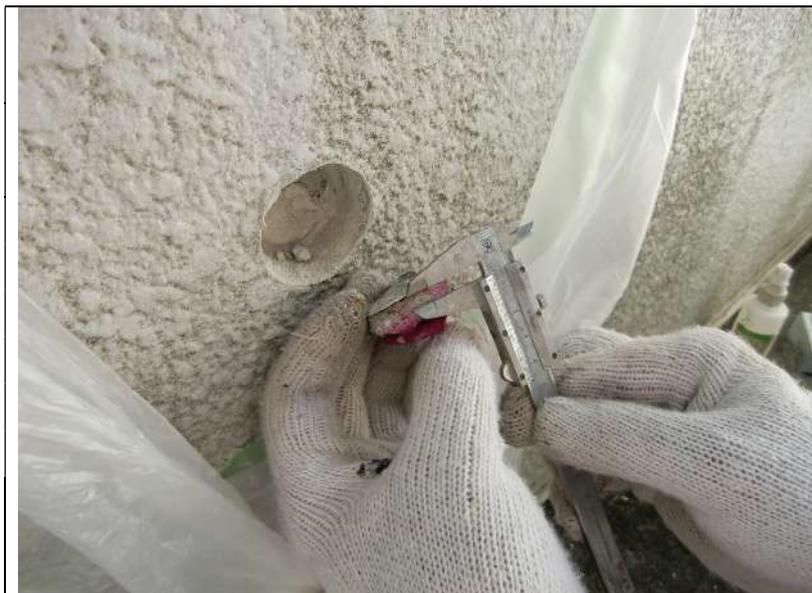
No.1 1号棟 12F 南面

5.0 mm

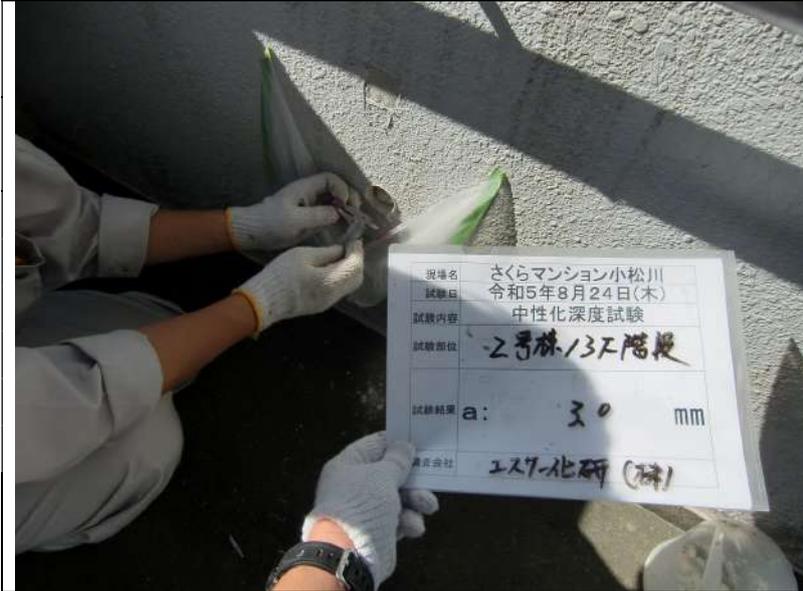
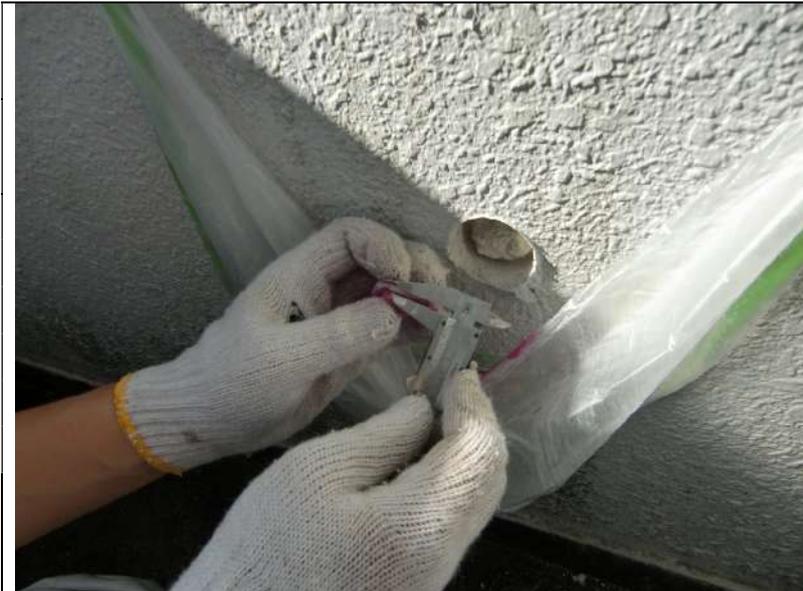
調査箇所- 2	
No.3	2号棟 1 3F 階段 南面
	3.0 mm
