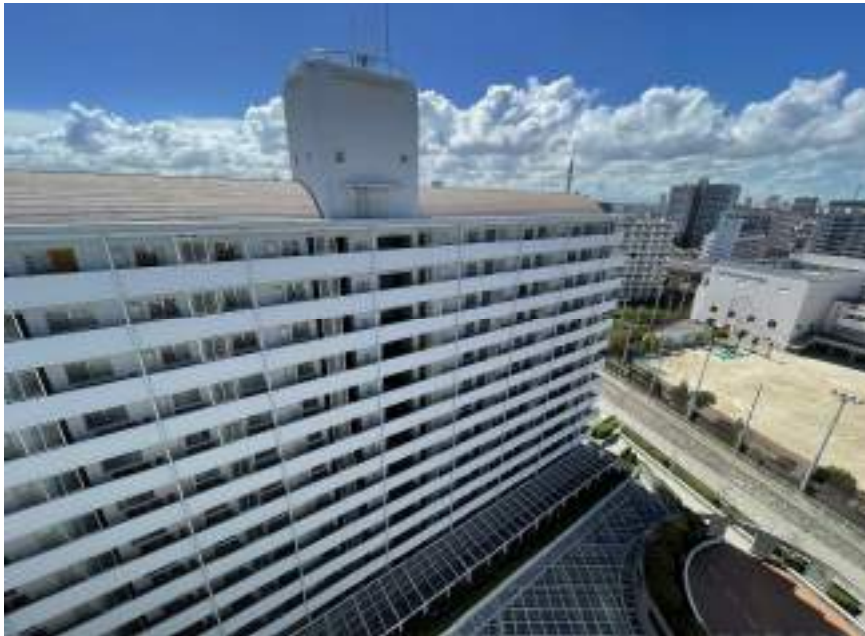
No. 4

外壁 1号棟全景

外廊下側

全体として比較的良好

前回補修箇所と同じ所のクラック発生しているが幅0.3mm未満が多い

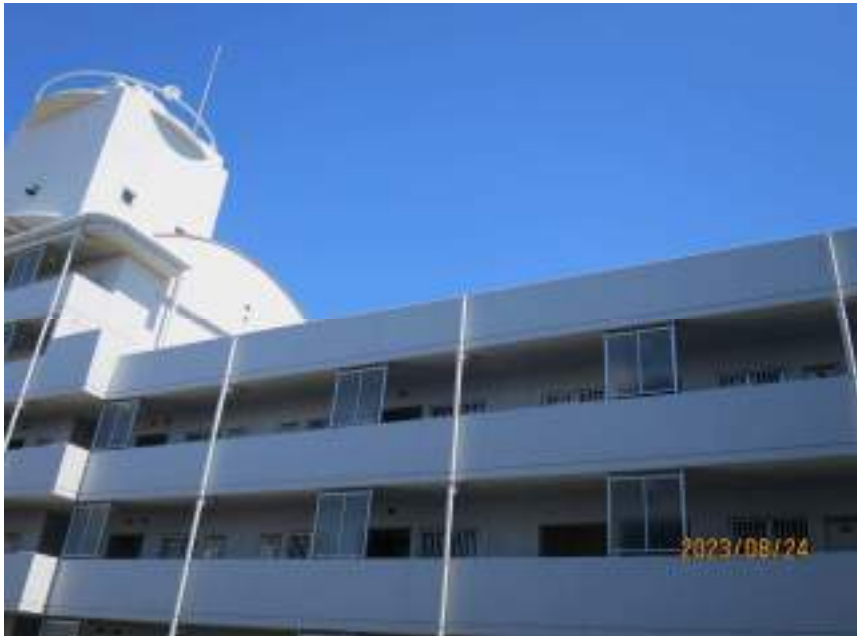
No. 7

外壁 2号棟外廊下

12階屋上手摺壁

クラックと膨れあり

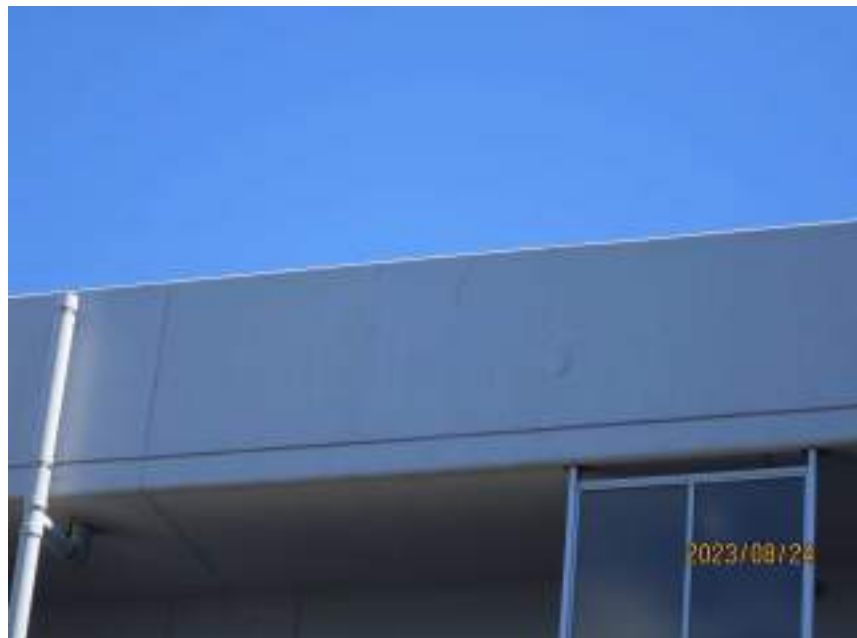
No. 8

外壁 2号棟外廊下

No.7の拡大部

12階屋上手摺壁

クラックと膨れあり

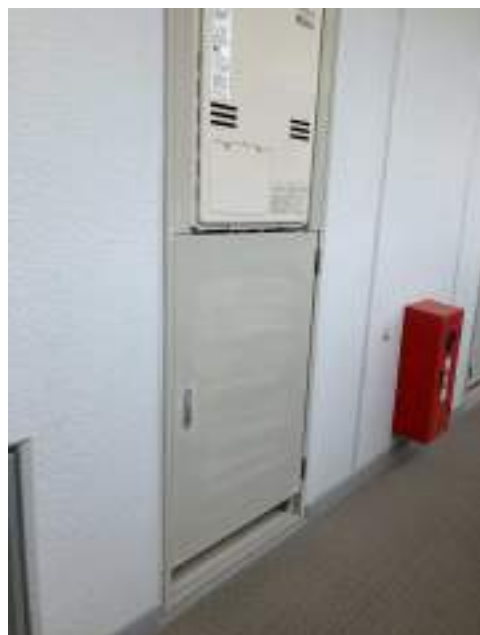
No. 9

外廊下

外部側に面したPS扉

塗装表面的な剥がれ、
チョーキング有り。

下部スチール枠の入隅
で小さなサビ発錆。

但し、比較的良好。

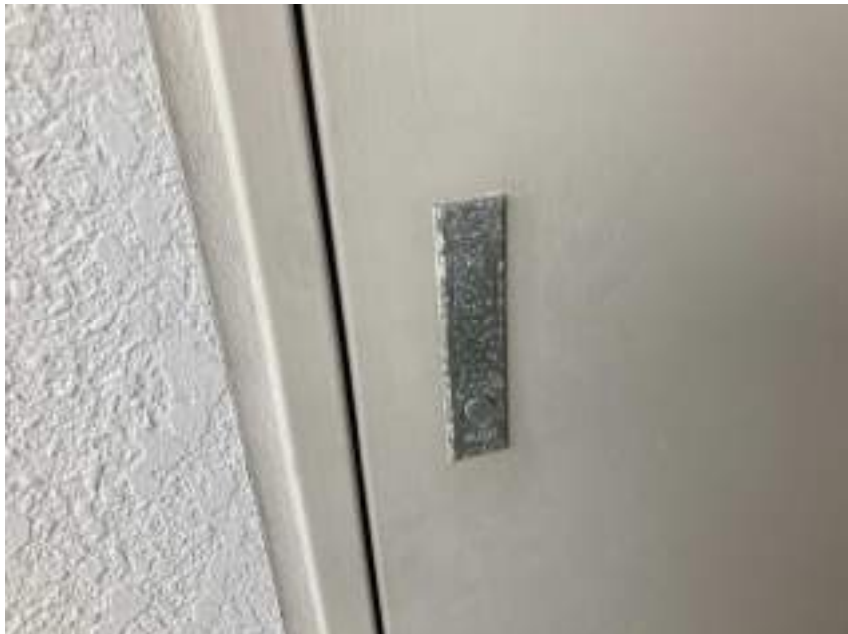
No. 10

外廊下 PS扉

鍵、兼取っ手部分

経年劣化、点食発錆

作動上は問題無し。

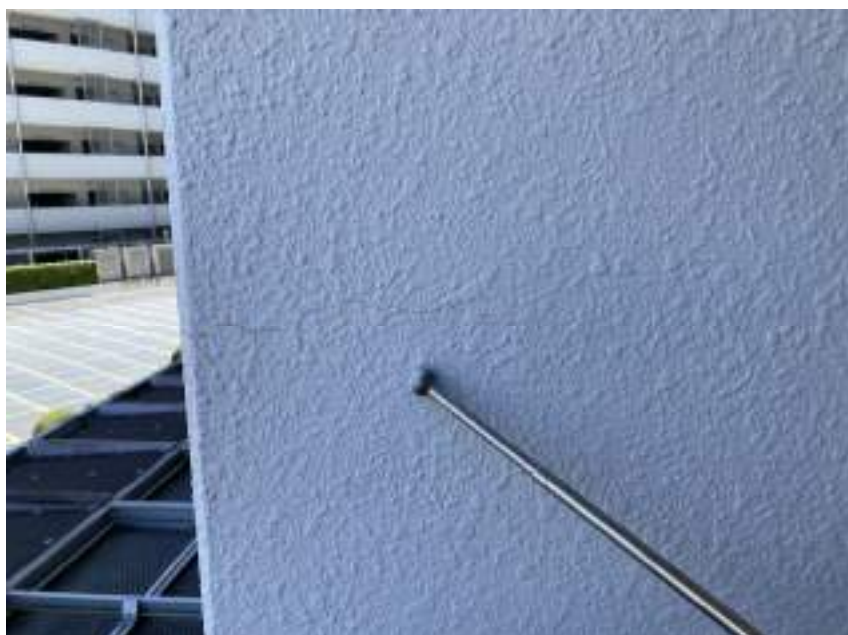
No. 12

屋外階段 外壁

出隅部に幅0.3未満の

クラック有り。

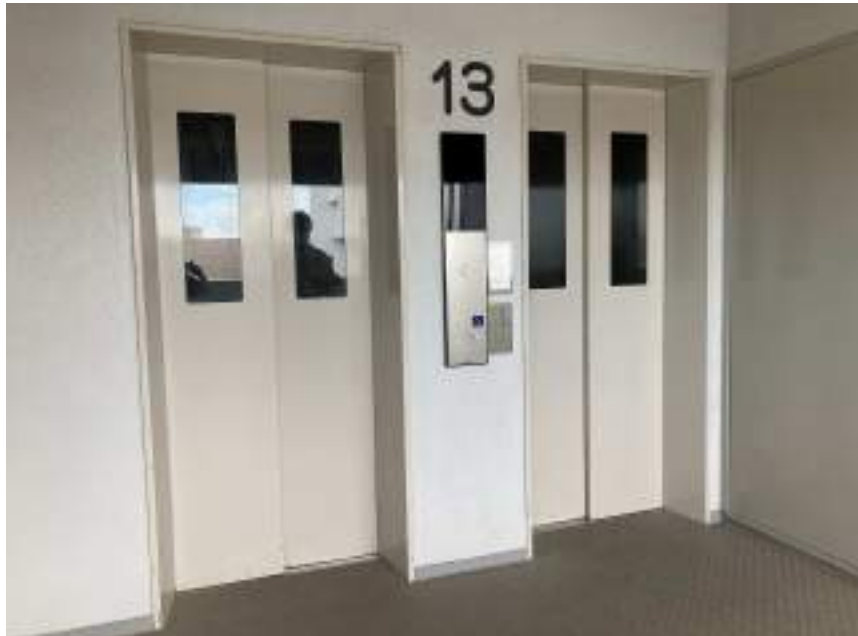
No. 13

外廊下 EVホール

EV外側の枠・扉

部分的な発錆有り。

扉下部、枠下部

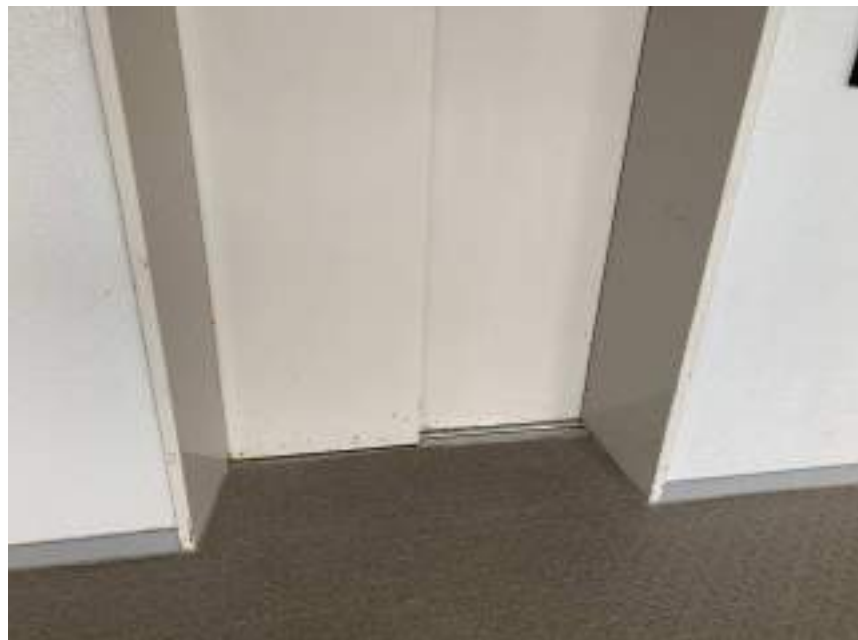
No. 14

外廊下 EVホール

No.13の拡大部

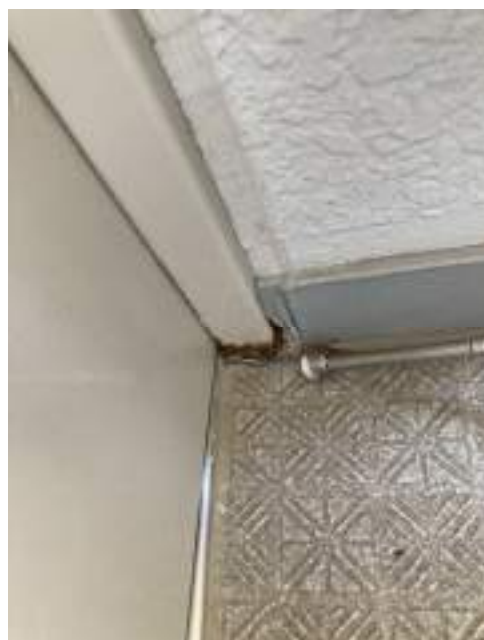
No. 15

外廊下 屋外階段側

出入口 SD扉下端

スチール枠下端に

サビ発錆

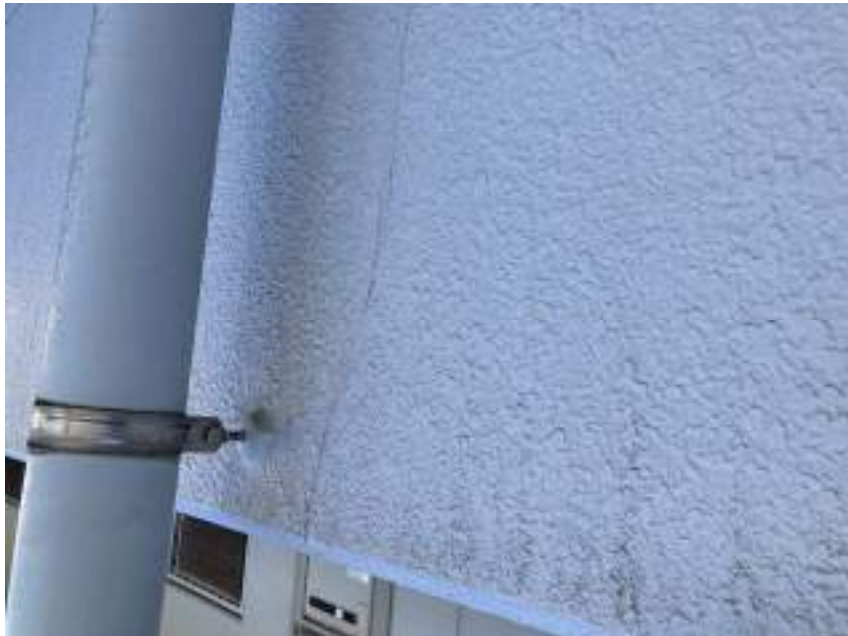
No. 19

外廊下 壁面外側

手すり壁下端まで

クラックが続いている。

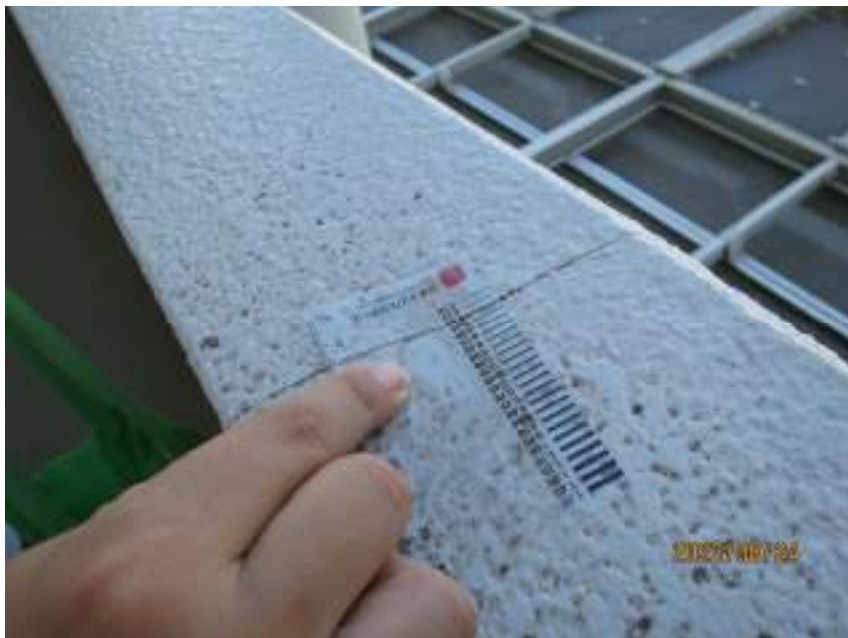
No. 20

外廊下 手すり壁

天端クラック

幅0.3mm未満

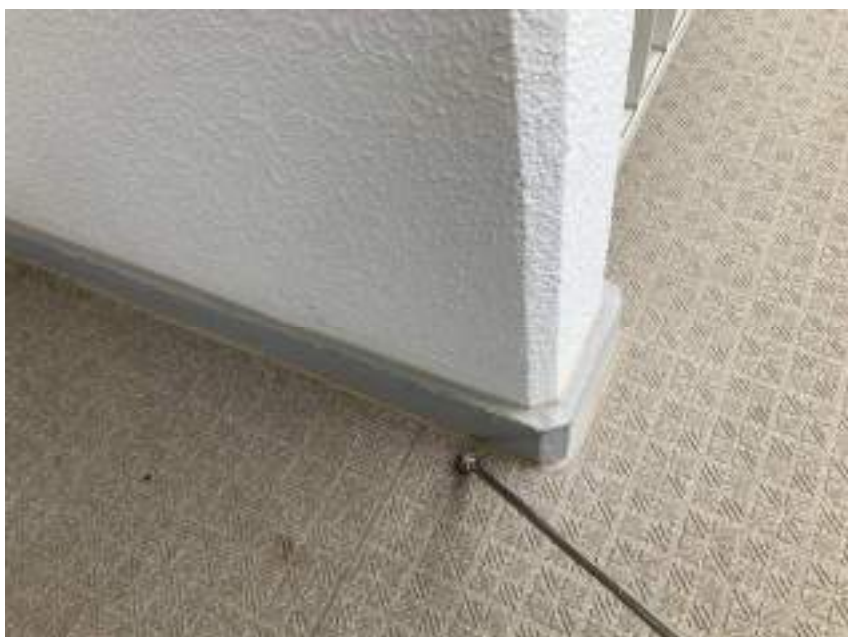
No. 21

外廊下 巾木

ウレタン防水

トップコートの剥がれ有

特にコーナー部にあり、

一般部は比較的良好。

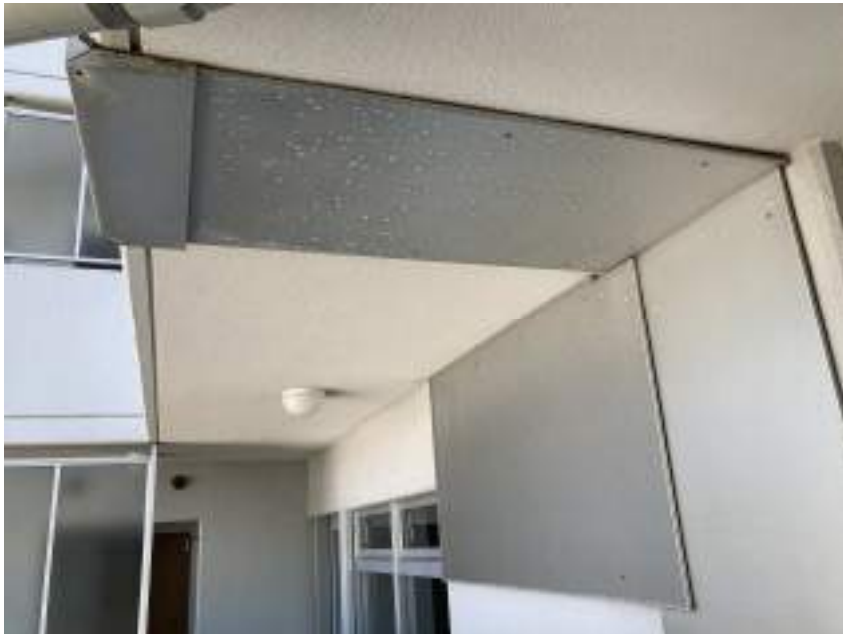
No. 22

外廊下

エキスパンションジョ

イント金物部

ゆがみ、大きなずれは
無く状態は良好。但し、
表面の点食(点状の錆)

は発生。

性能上は問題無し。

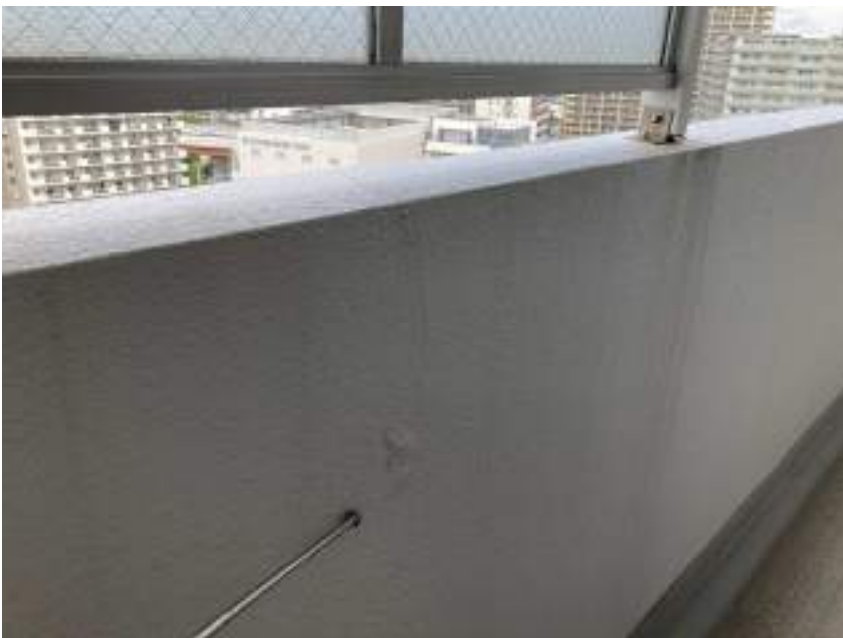
No. 23

外廊下 手すり壁

クラックと膨れあり

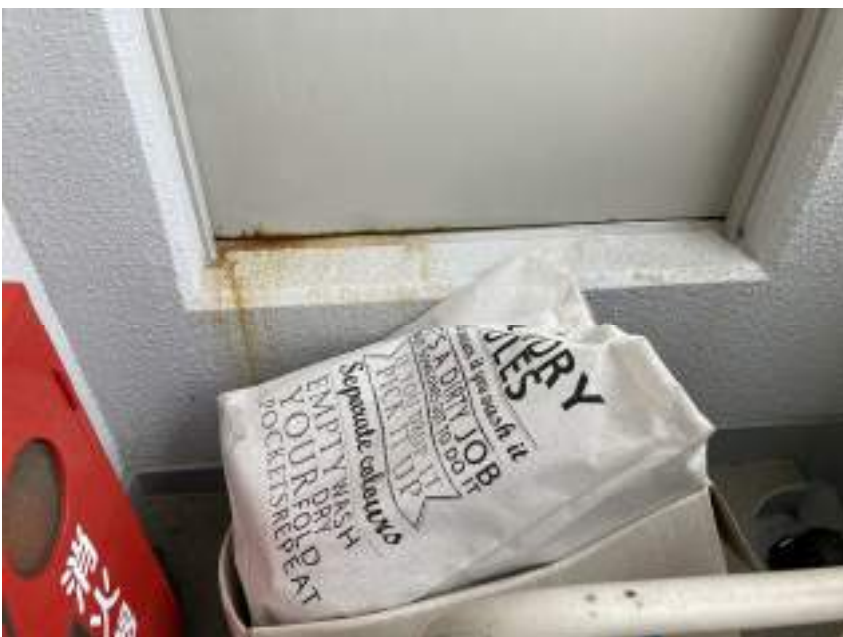
No. 24

外廊下

2号棟12階屋上への扉

下枠と扉下部に発錆有

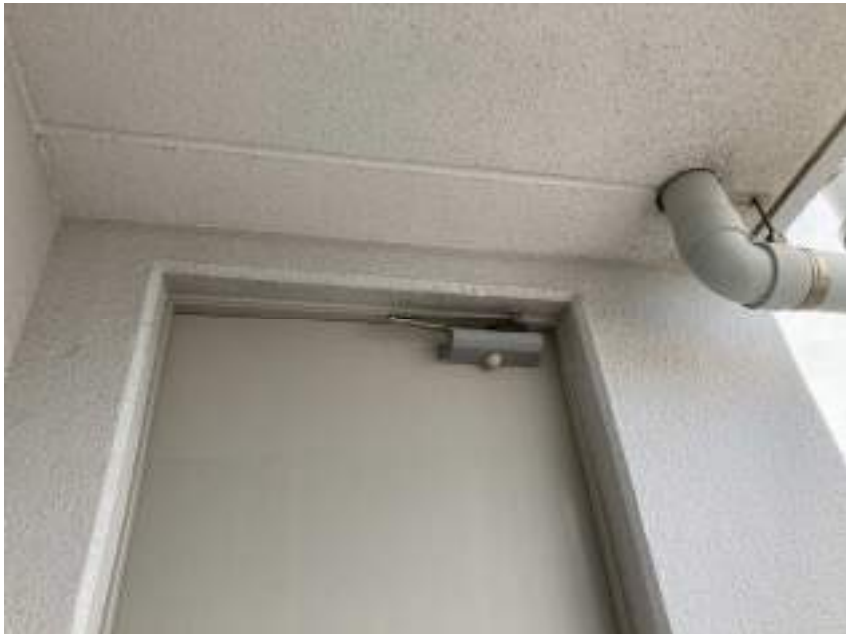
No. 25

外廊下 SD扉

クローザー金物等に
小さな錆びはあるが、
全体として比較的良好

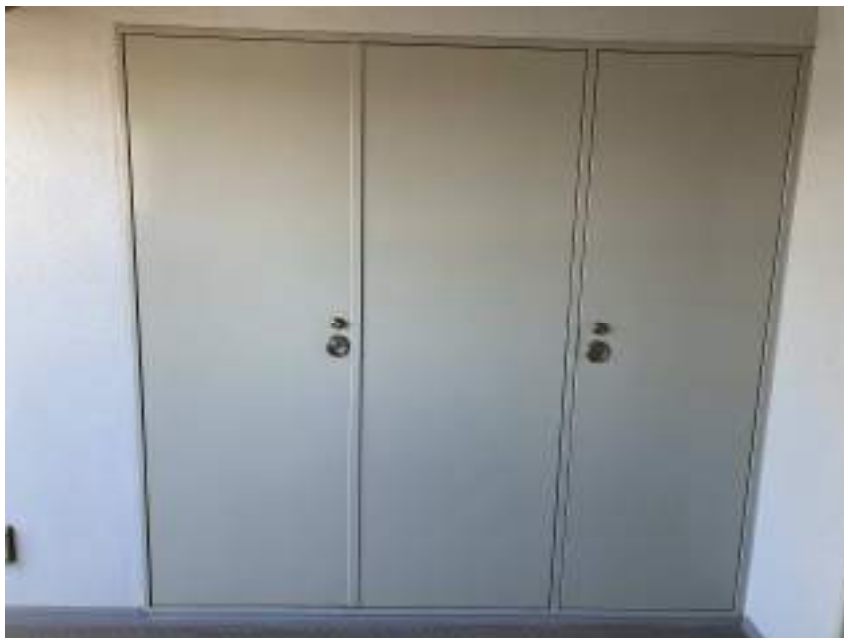
No. 26

外廊下 EVホール

EPS扉

スチール枠、扉共
塗装状態も良好。
下端や上枠など部分の
剥がれや発錆は有り。

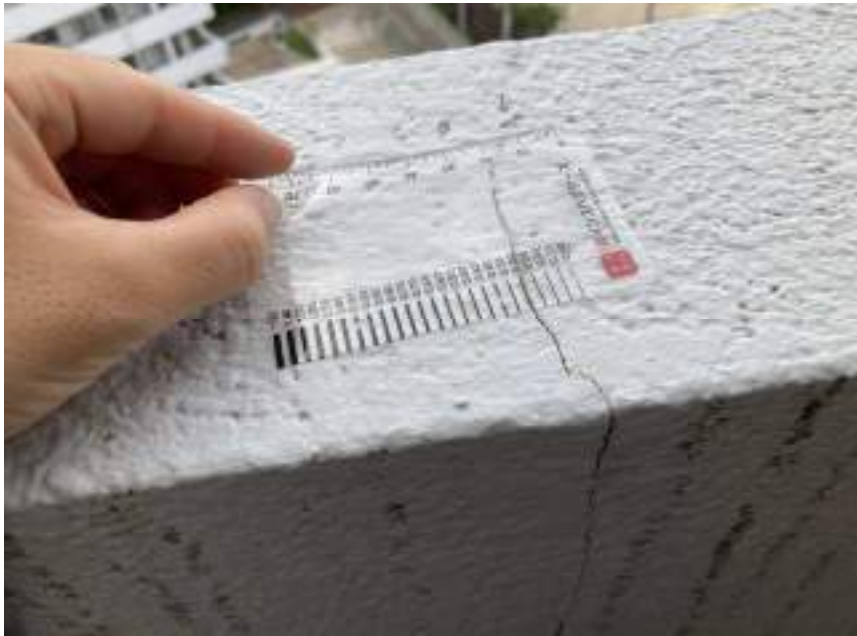
No. 28

外廊下 手すり壁

クラック 幅0.3mm以上

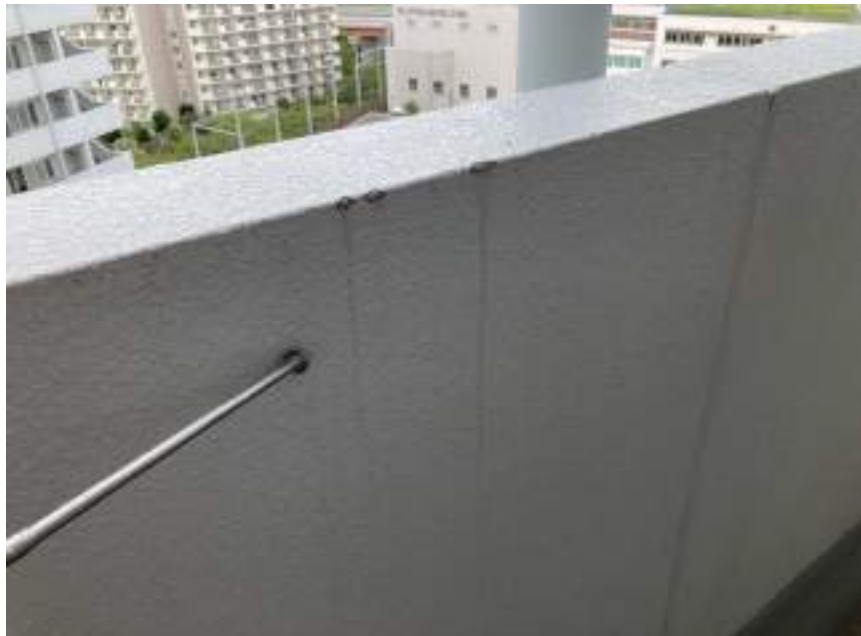
No. 29

外廊下 手すり壁

天端角に塗装の剥がれ

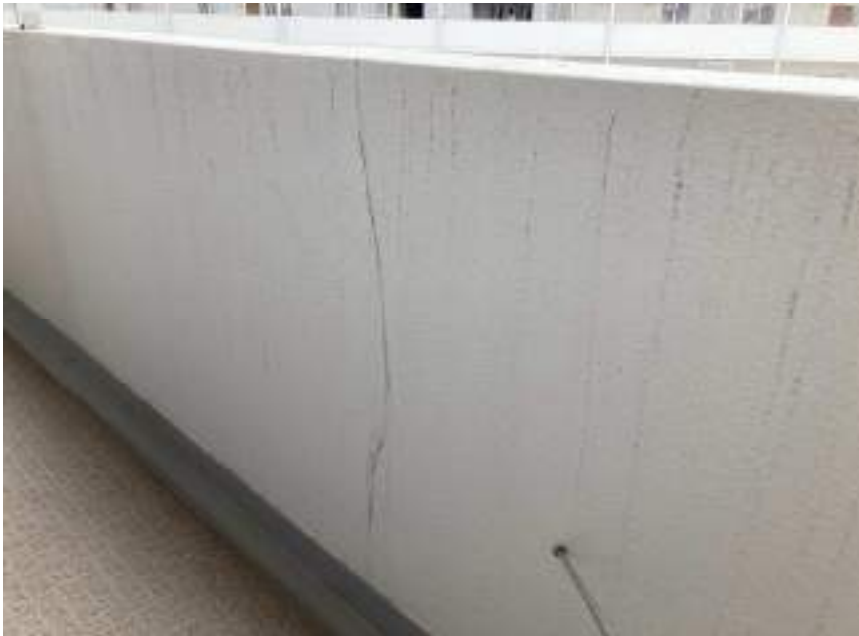
No. 31

外廊下 手すり壁

幅0.3mm以上のクラックが下まで伸びている箇所

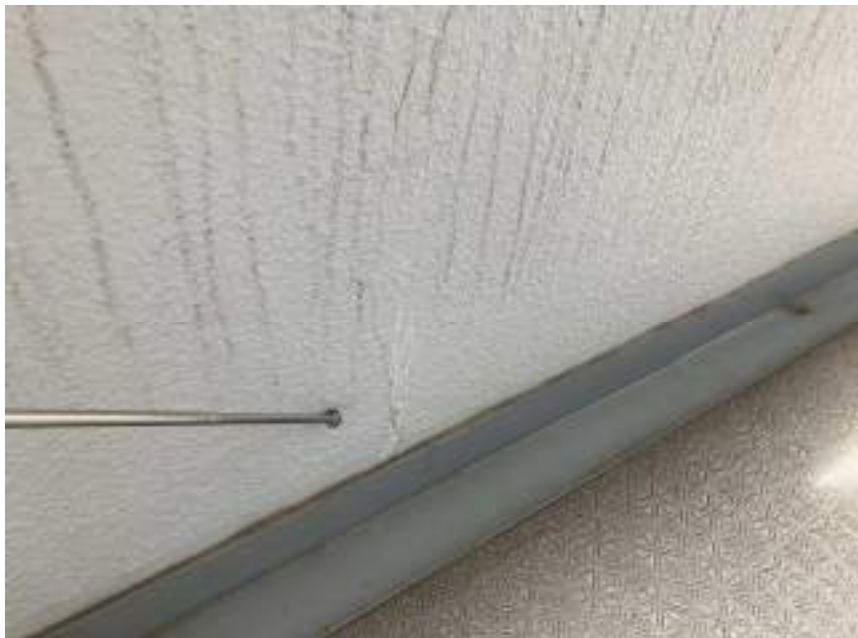
No. 32

外廊下 手すり壁

クラック部からエフロレッセンスが発生している箇所

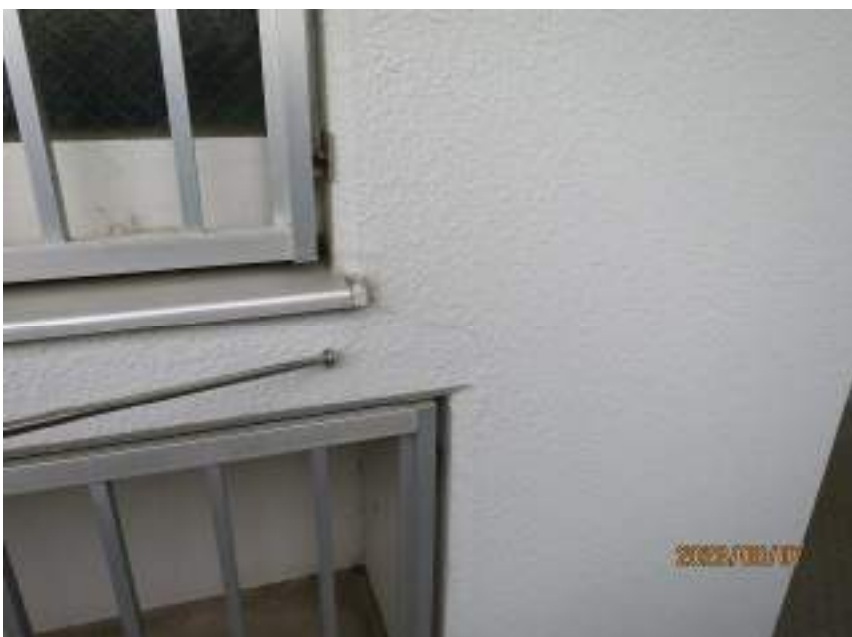
No. 33

外廊下 窓下

斜めにクラック発錆
幅0.3mm未満

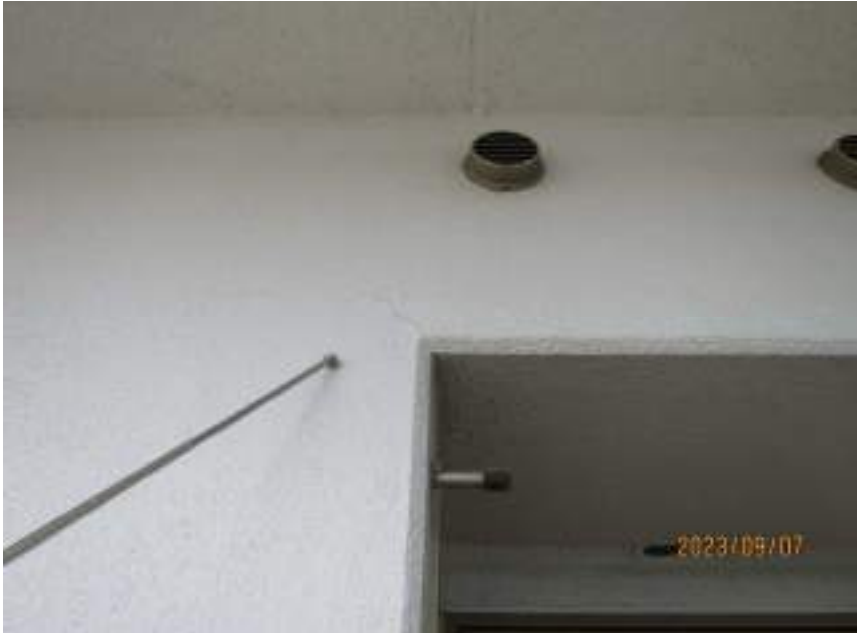
No. 34

外廊下 玄関

アルコーブ 出隅上部

斜めにクラック発錆

幅0.3mm未満

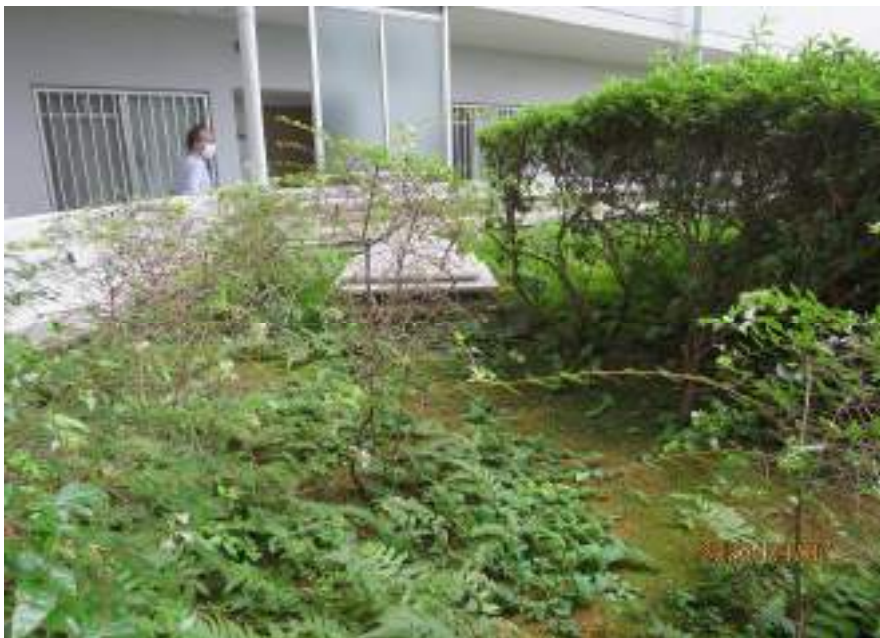
No. 38

外廊下 2階人工地盤
エントランス上部屋根

植栽まわりの躯体の状
況を確認

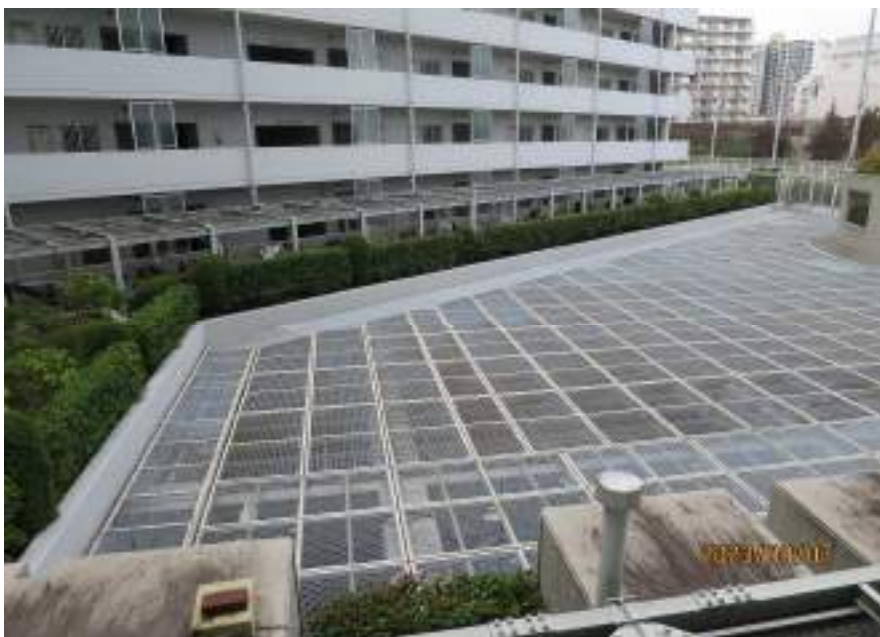
No. 39

地下駐車場上部を見下

フレームとネット状況確
認

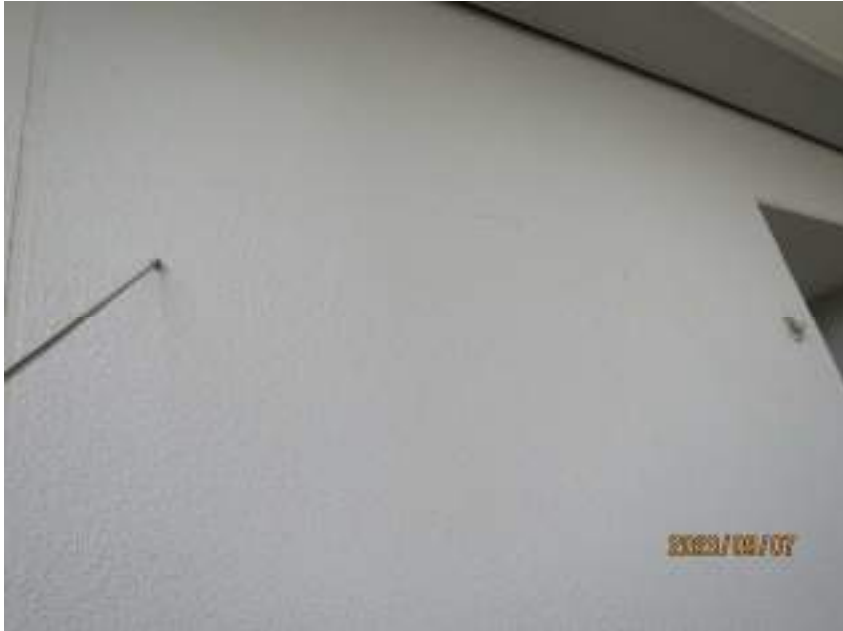
No. 40

外廊下 1階壁面

長大なクラックが散見。
前回の補修跡が割れて
いる箇所が多い。

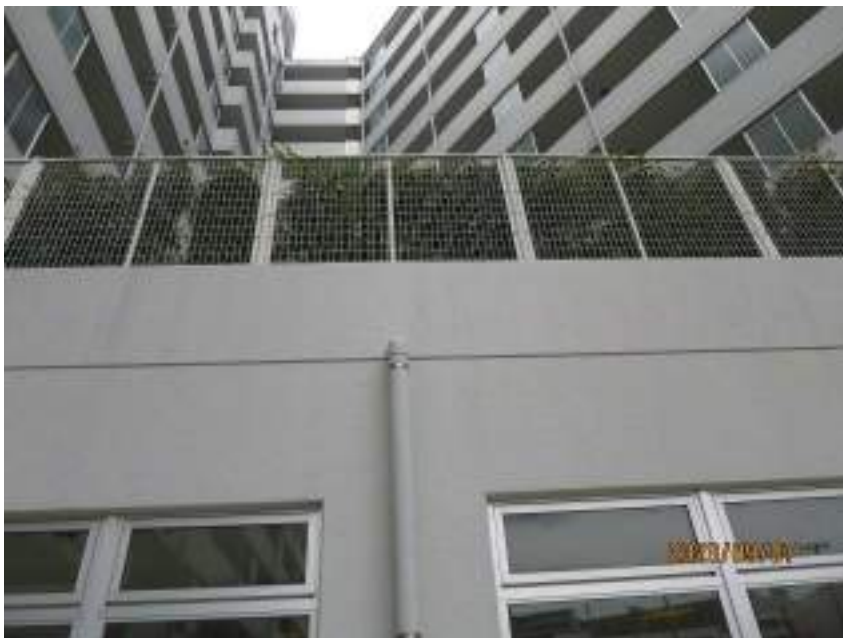
No. 41

エントランスホール外壁
駐輪場側より確認

上部に外壁膨れ有り

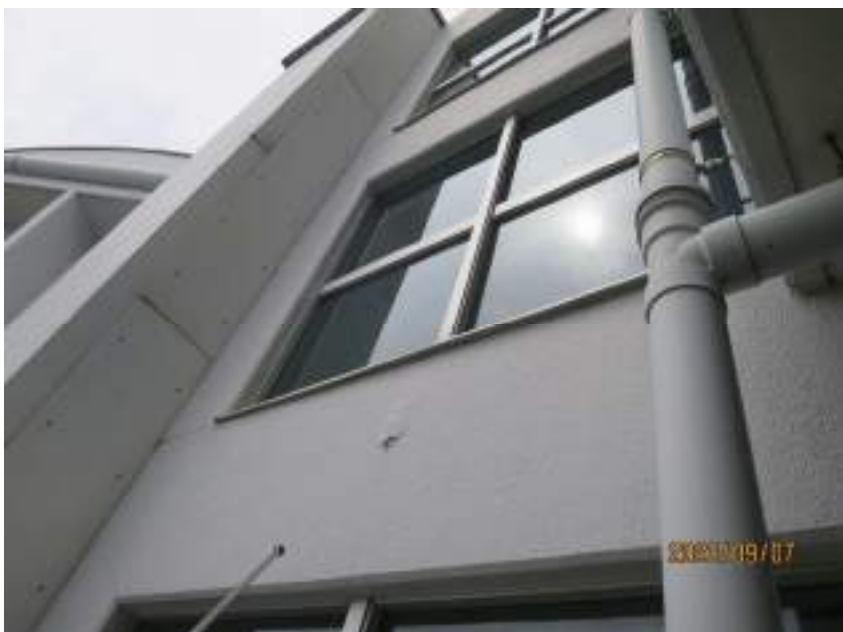
No. 42

外壁待合コーナー外部
より確認

外壁表面大きな膨れ有

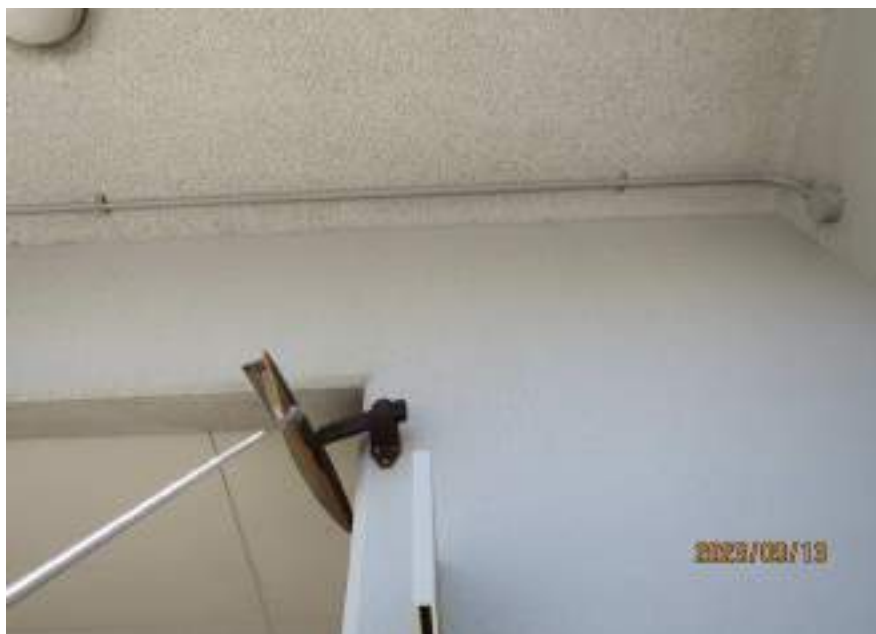
No. 45

外廊下 駐輪場出入り音

ミラーの支柱

劣化、発錆

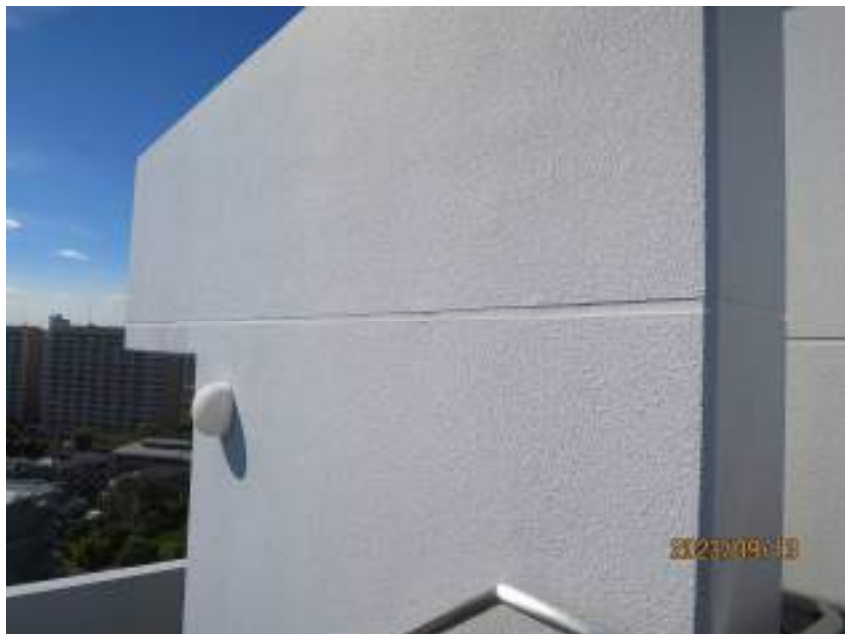
No. 47

外階段 壁柱部

全体としては、クラック

も少なく比較的良好

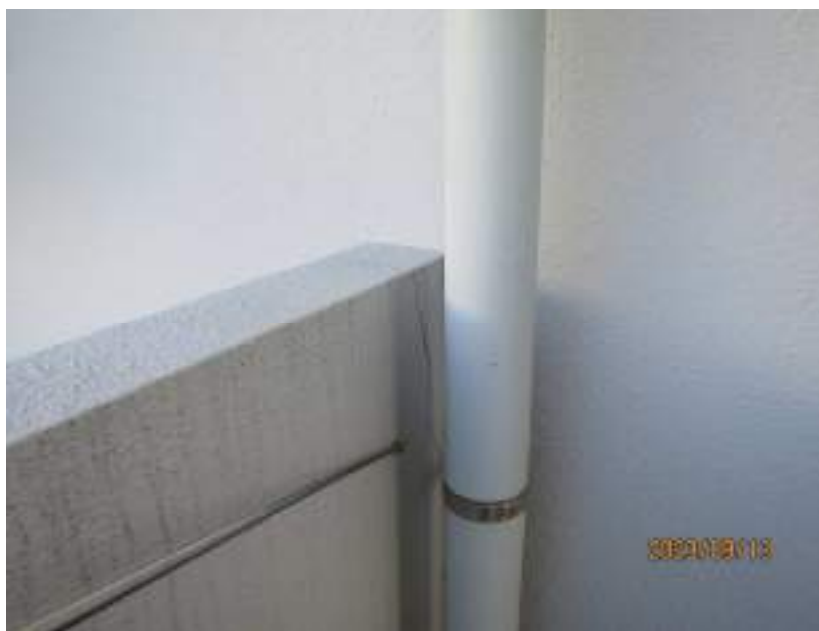
No. 48

外階段 手すり壁入隅

クラック発錆

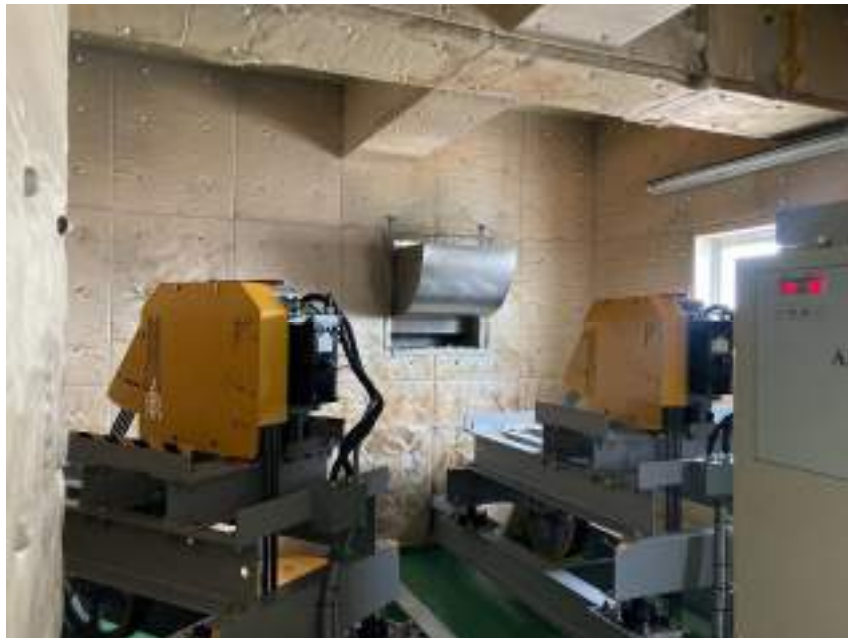
No. 2

塔屋 EV機械室

外壁 内部断熱材に
結露の後はあるが、
漏水はしていない。

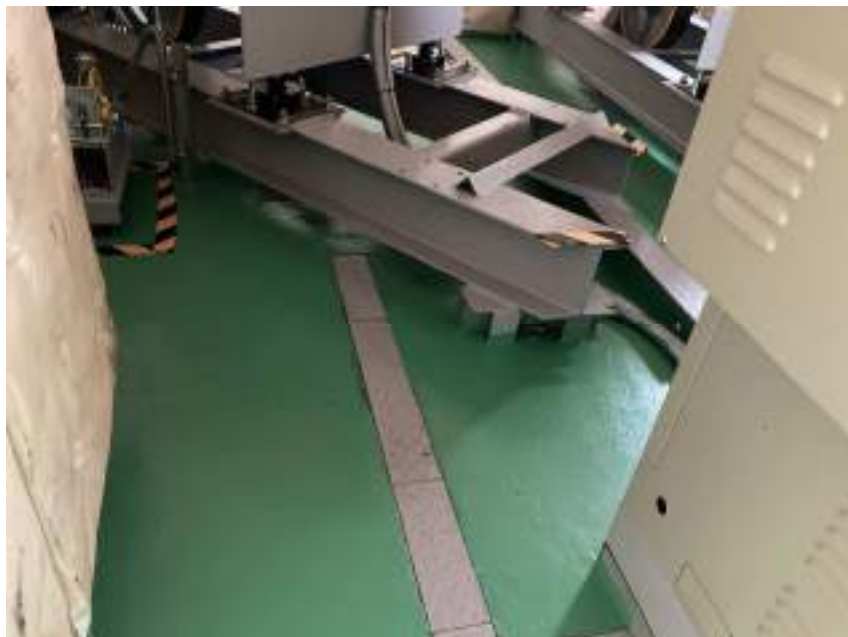
No. 3

塔屋 EV機械室

床 ウレタン塗装
状態良好

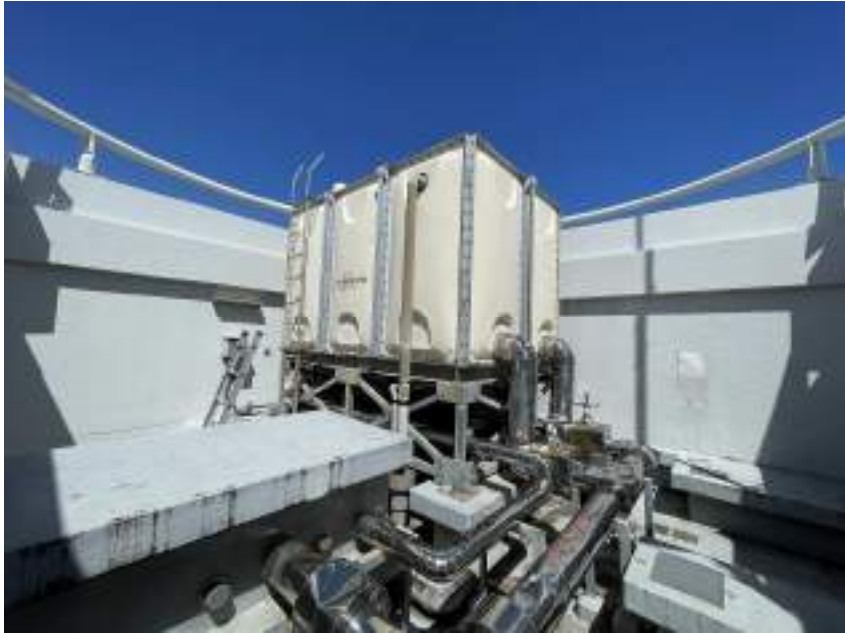
No. 4

塔屋 高架水槽

接地状況 異常なし

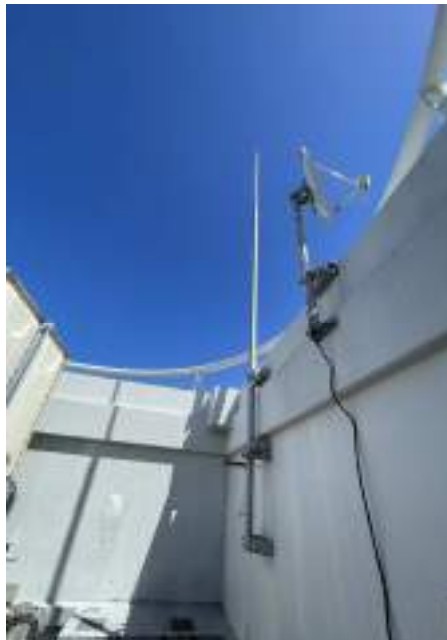
No. 5

塔屋 内部

アンテナ、避雷針等

機器の取付状況確認。

異常なし

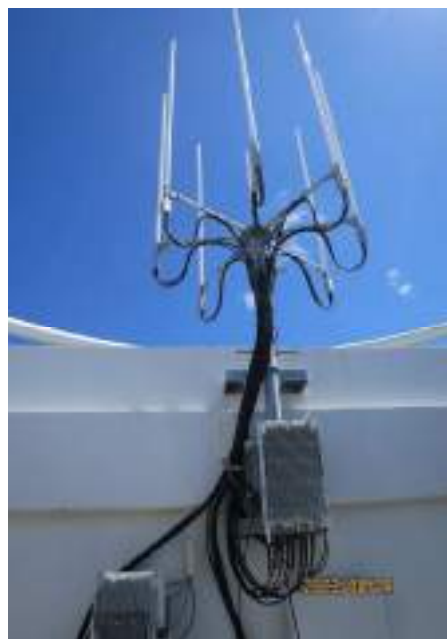
No. 6

塔屋 内部

機器取付状況 確認

異常なし

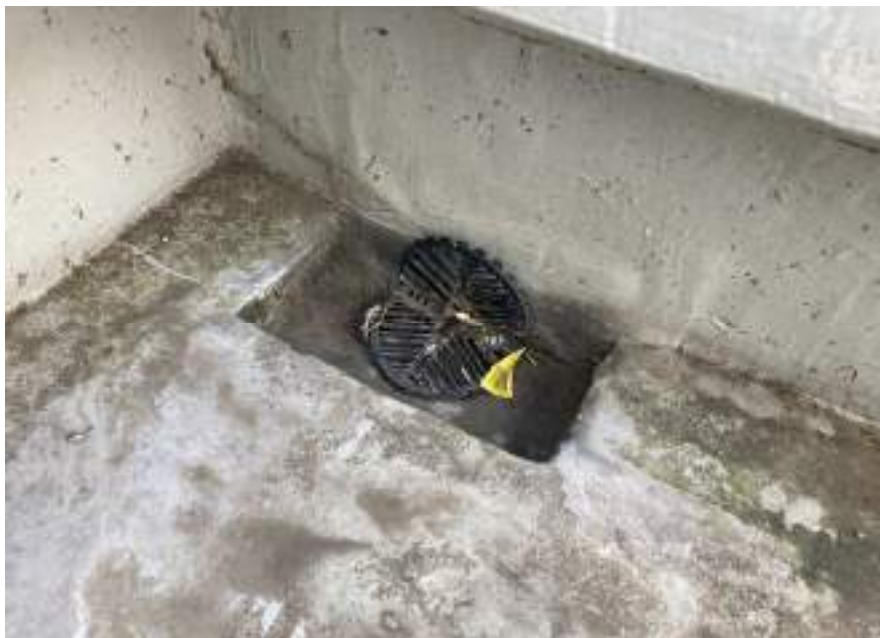
No. 11

塔屋 床

排水溝廻り

も状態良い

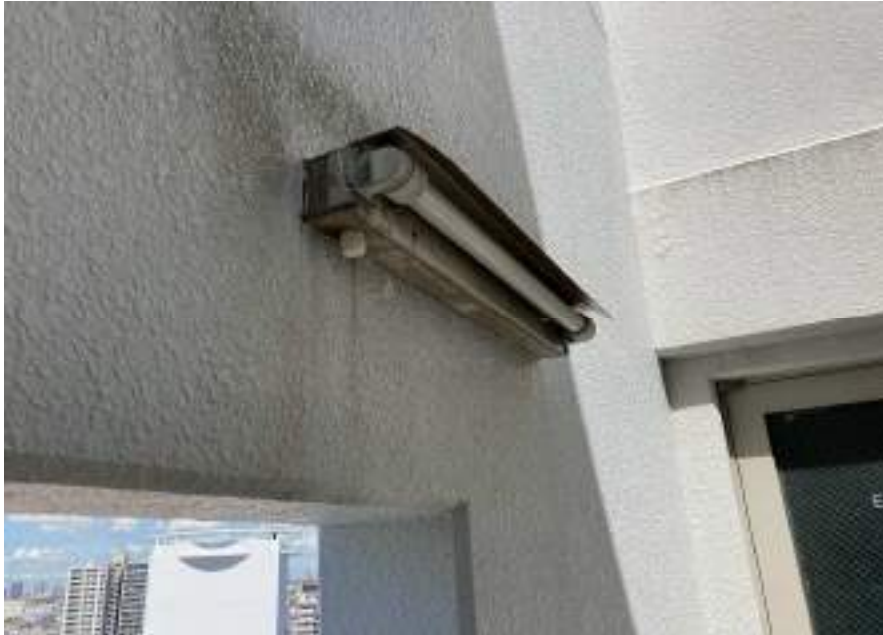
No. 13

塔屋 内部

照明器具確認

経年劣化はあるが

破損等は無し

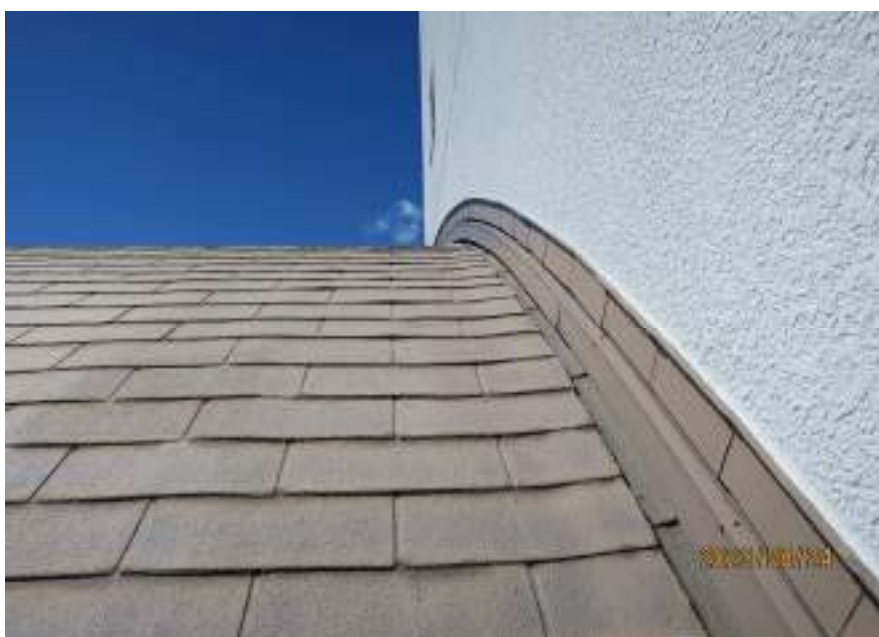
No. 18

屋上 丸屋根

仕上材の不燃シングルは、表面の劣化有り。

端部金物の固定状況

は問題ない。

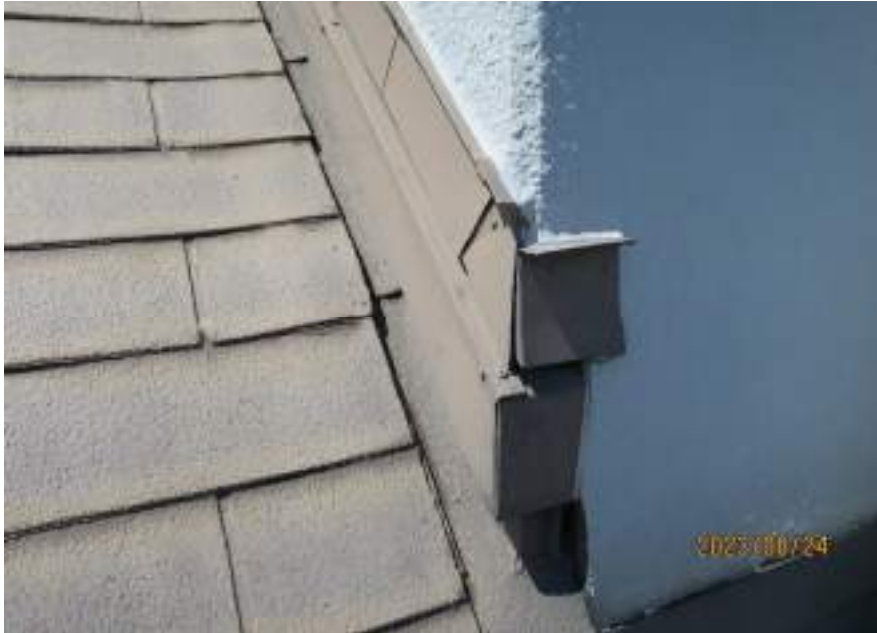
No. 19

屋上 丸屋根

不燃シングル葺き

の金物状況確認。

問題無し。

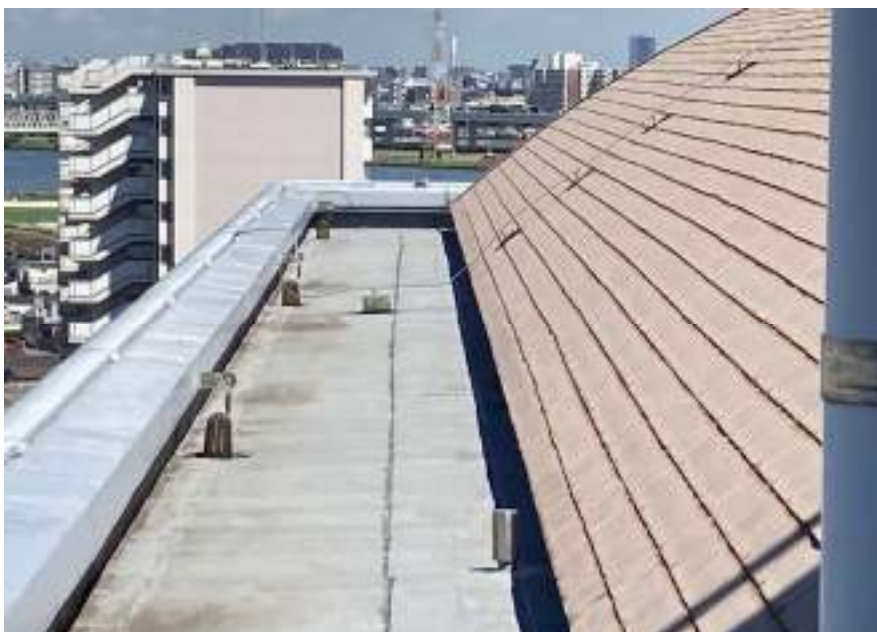
No. 21

屋上 陸屋根 全景

大きな膨れ、割れ等

は見られず

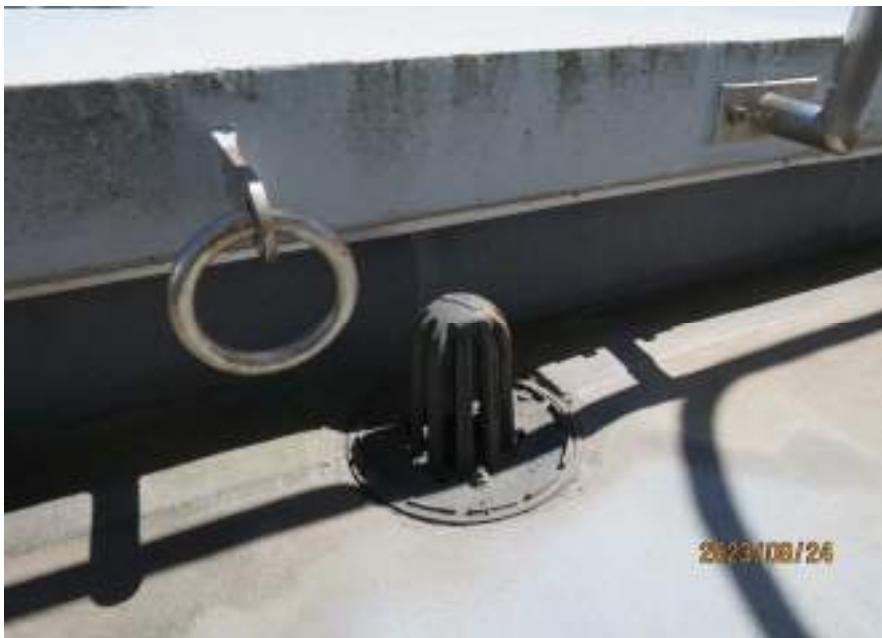
No. 23

屋上 出入口前

柵、丸環、ドレン

取付状態は問題無し

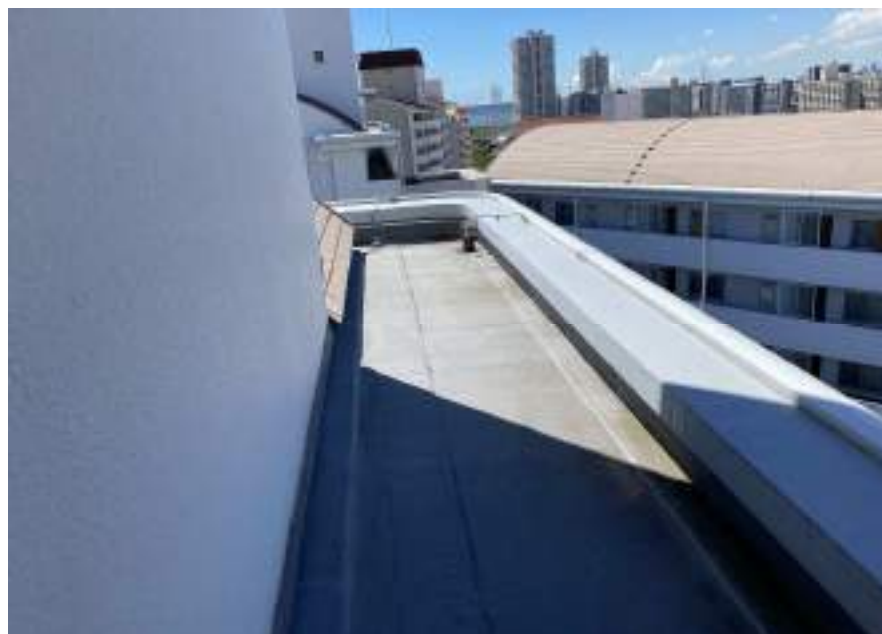
No. 24

屋上 陸屋根 全景

ひび割れ、膨れ無し

排水溝廻りの状態

も良好
