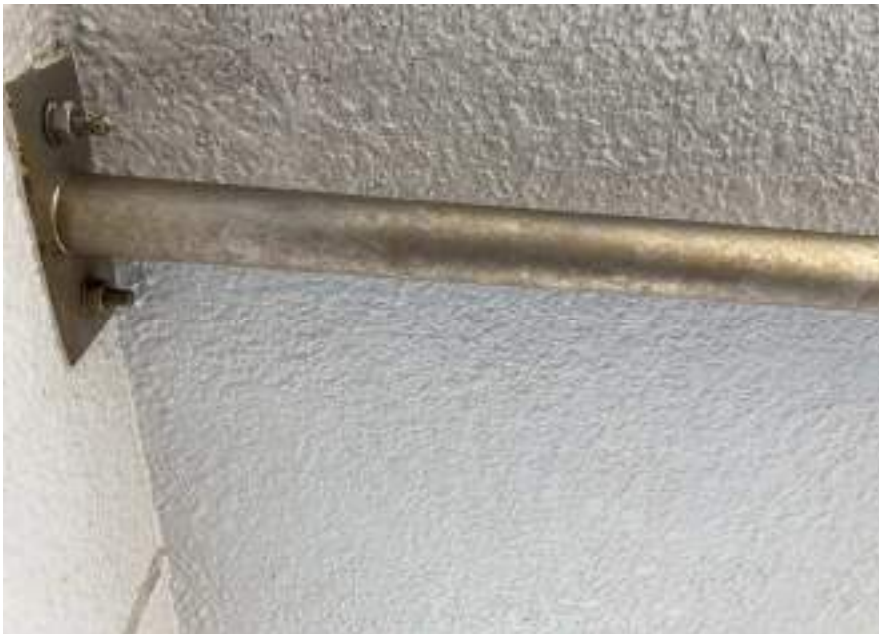
No. 26

屋上 柵 設置状況

問題無し

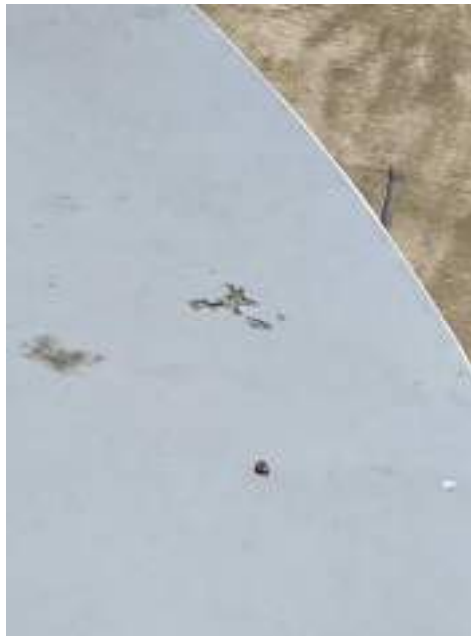
No. 29

屋上 出入口前 庇

No.28 拡大部

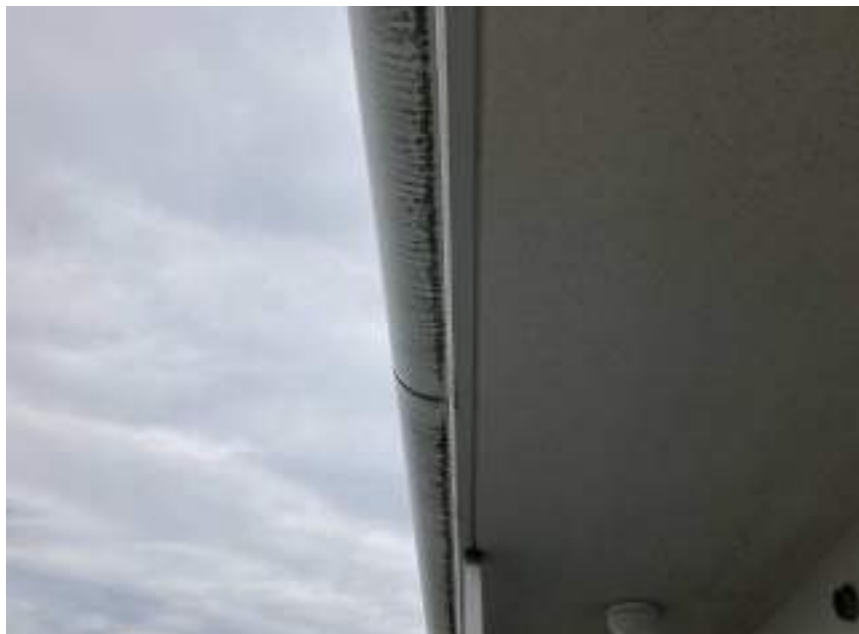
No. 30

屋上 パラペット

先端R金物

錆び、亀裂は無し。

汚れのみ

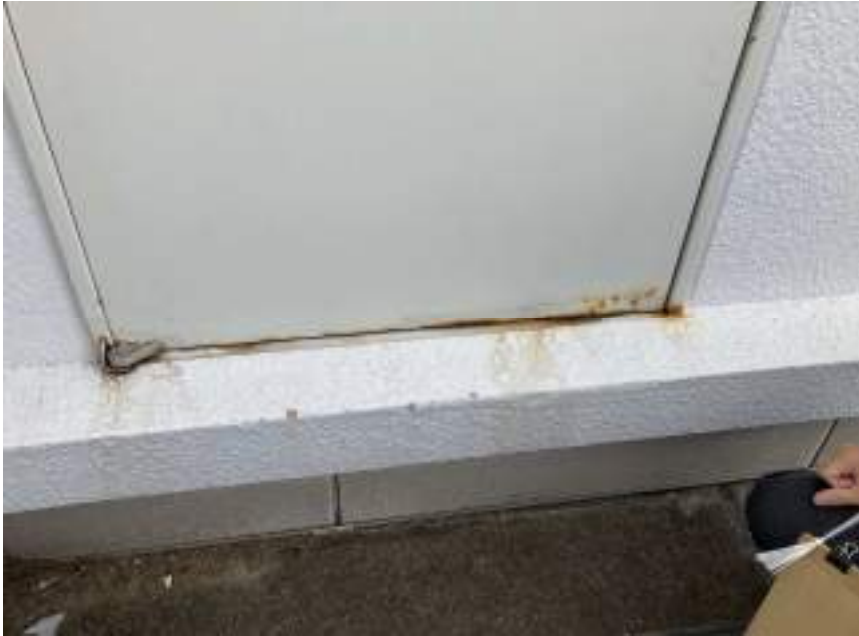
No. 31

2号棟 12階屋上

SD扉 発錆あり

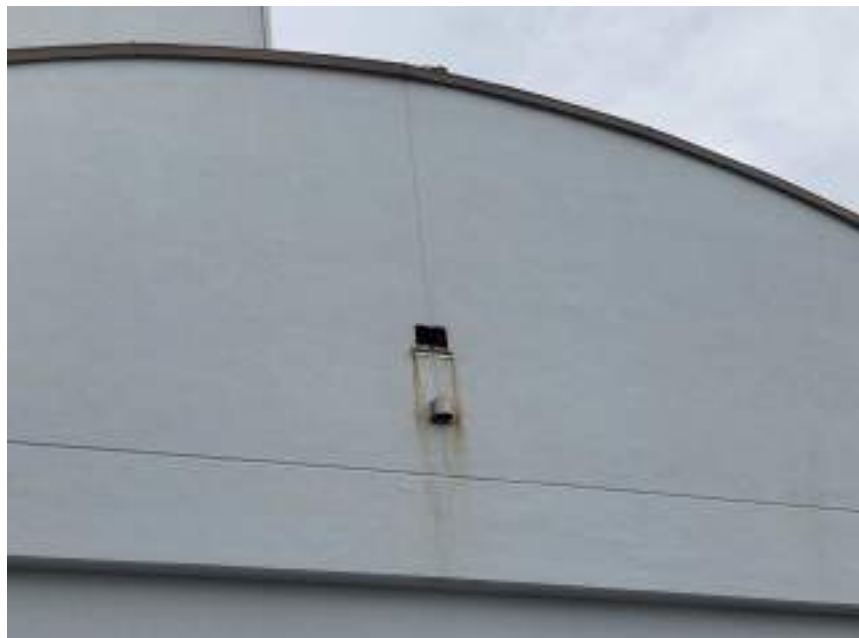
No. 32

2号棟 12階屋上

換気口廻りの発錆

外壁面の汚れあり

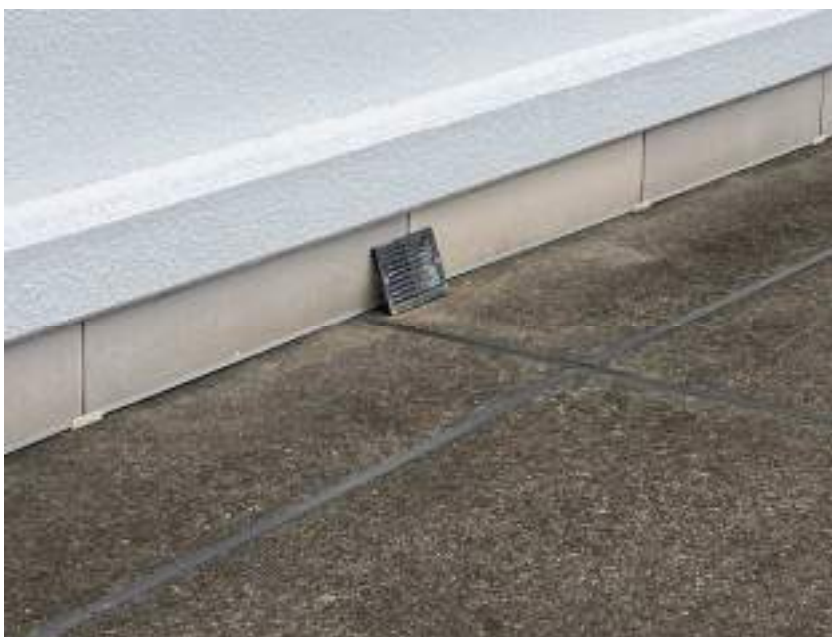
No. 33

2号棟 12階屋上

換気口カバー外れ

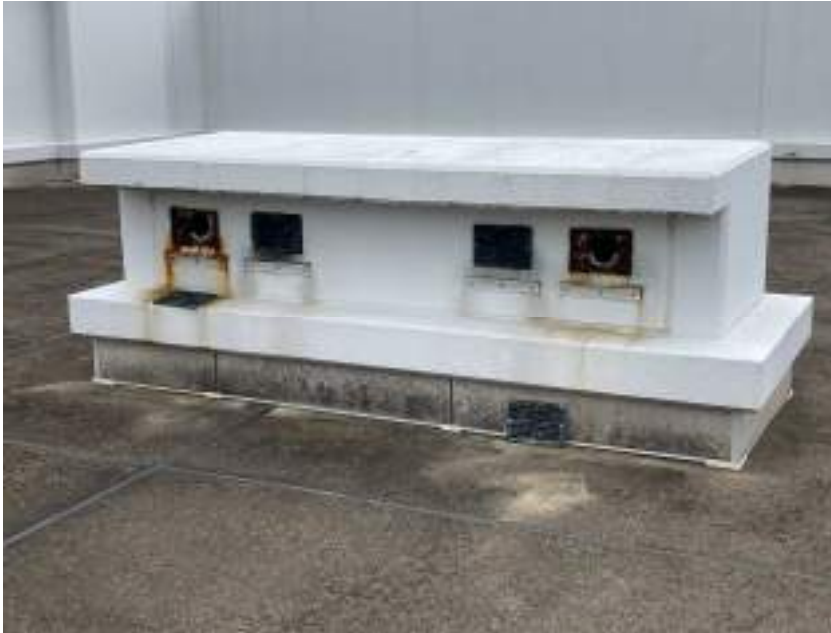
No. 34

2号棟 12階屋上

現在不使用箇所と

思われる排気口

発錆、汚れ

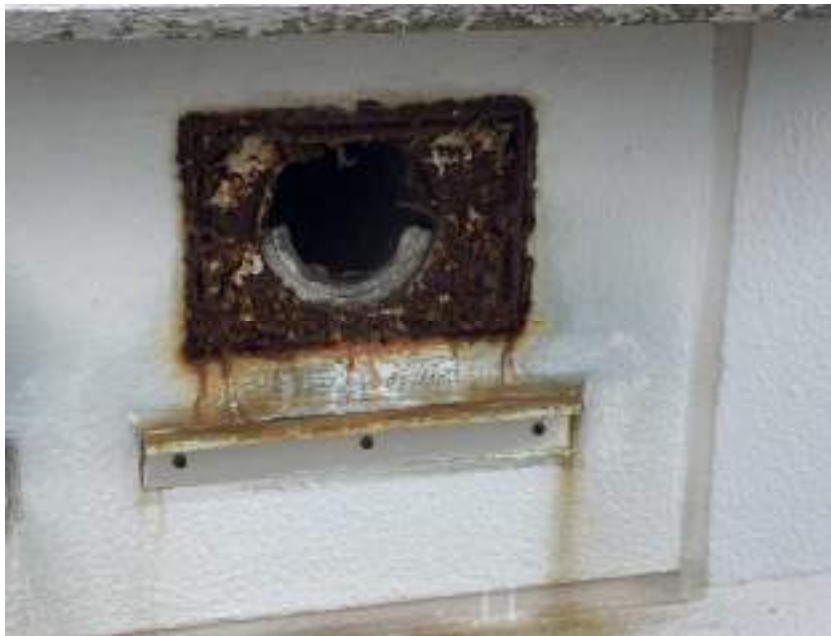
No. 35

2号棟 12階屋上

No.34 拡大部

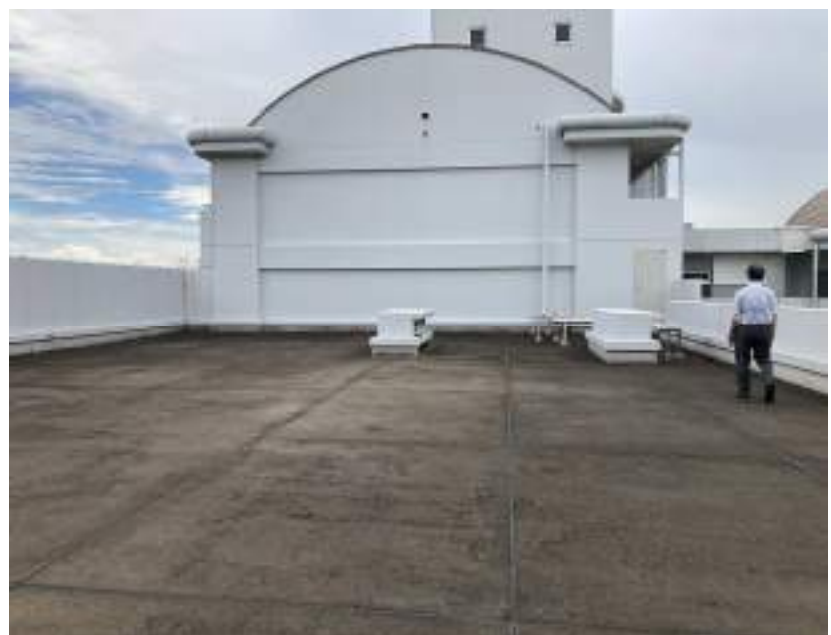
No. 36

2号棟 12階屋上

全景

陸屋根 表面劣化

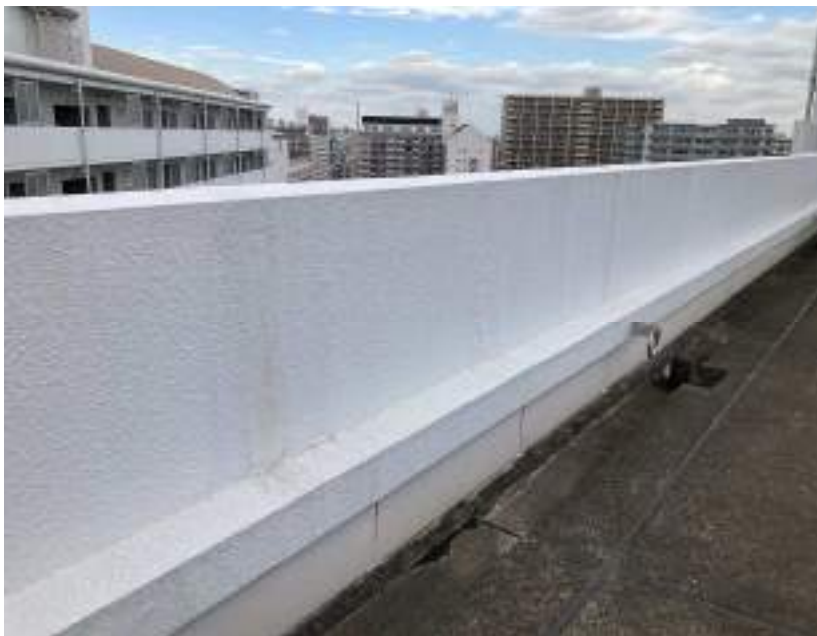
No. 38

2号棟 12階屋上

中庭側手すり壁
クラック、膨れ有り

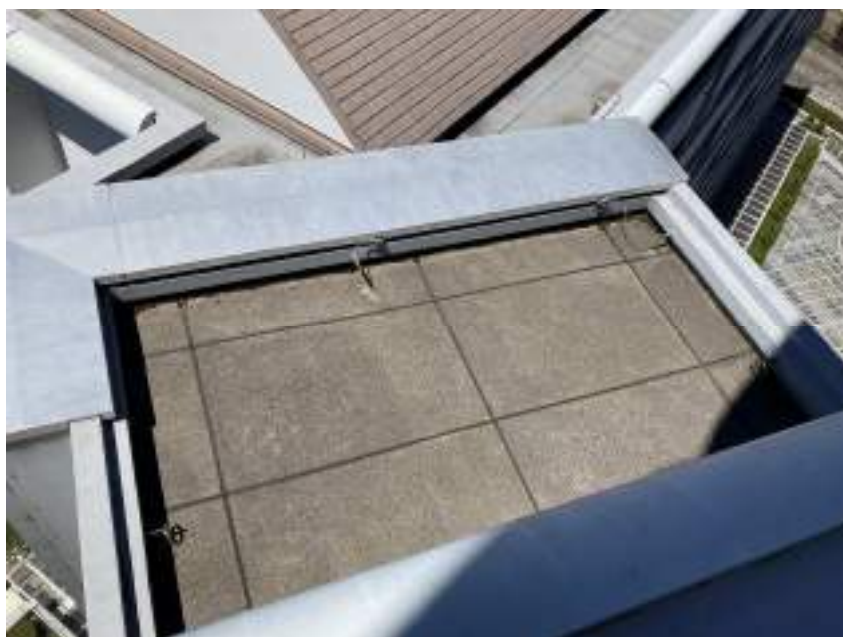
No. 39

1号棟・2号棟つなぎ

陸屋根全景

経年劣化はあるが
比較的良好

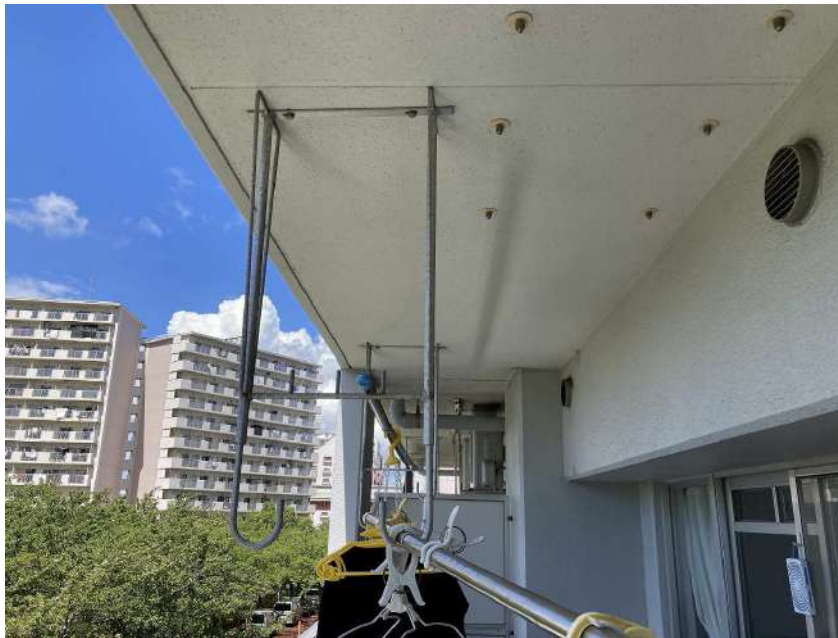
No. 1

バルコニー

物干し金物

点食発錆

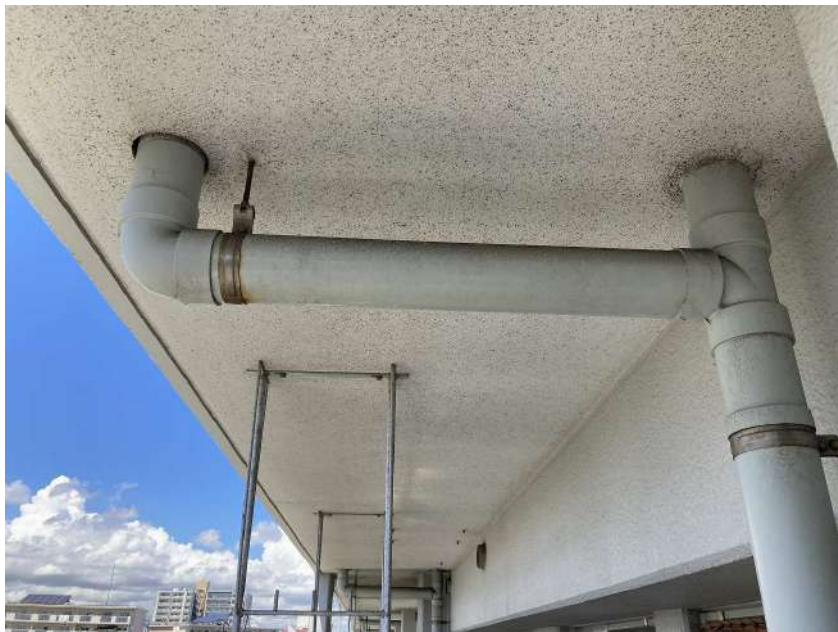
No. 2

バルコニー

排水溝廻り

状態良好

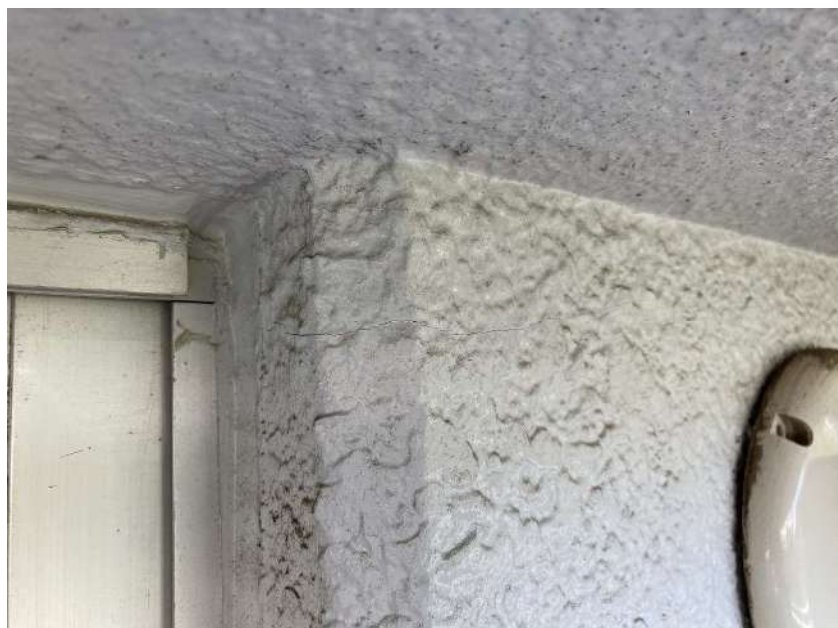
No. 3

バルコニー

外壁へアクラック

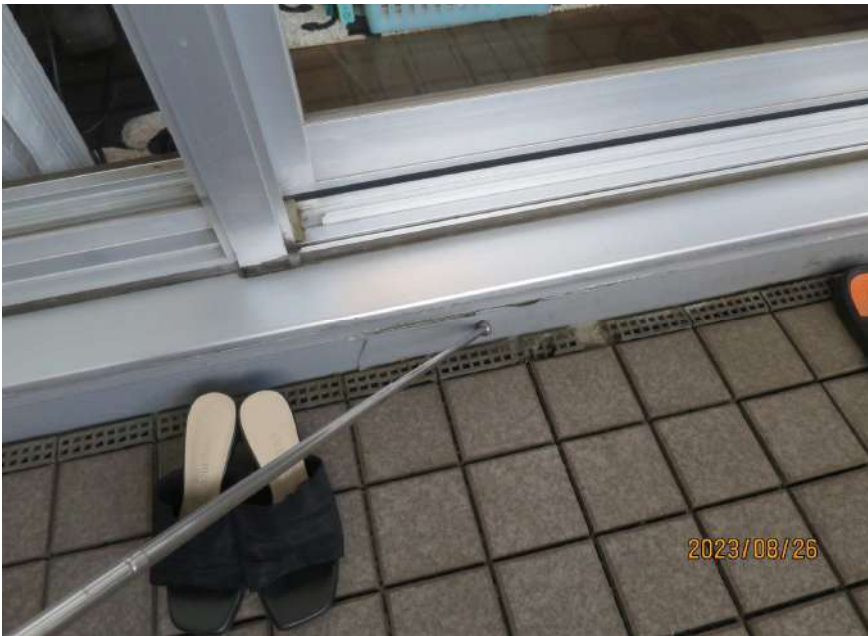
No. 5

バルコニー

掃出し窓下

切れあり

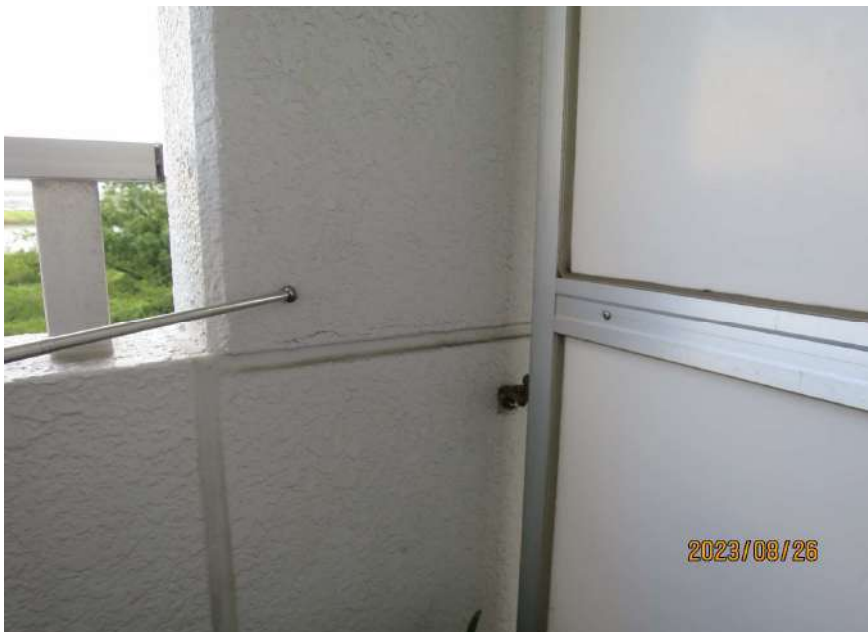
No. 6

バルコニー

隣地境壁

水平クラックあり

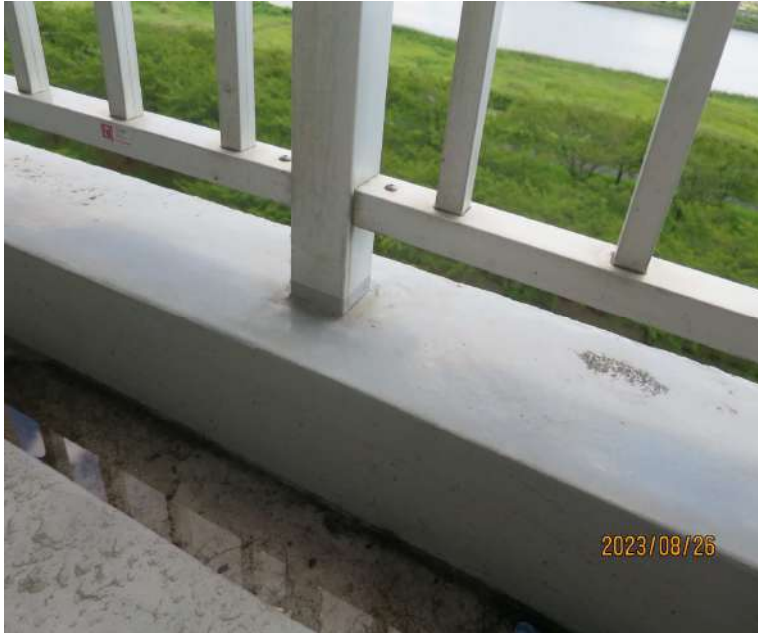
No. 7

バルコニー

アルミ手すり支柱

根本 状態良好

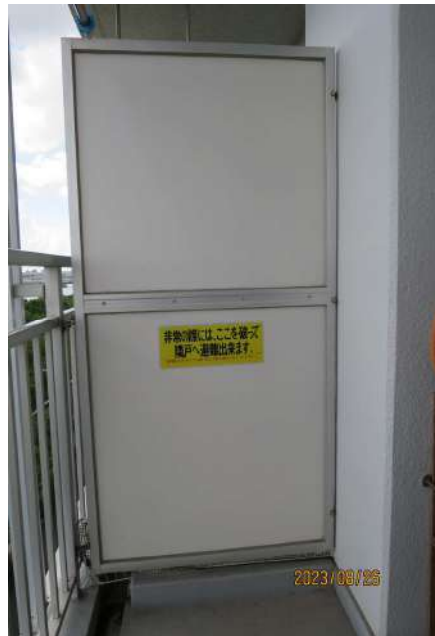
No. 8

バルコニー

隔て板 状態良好

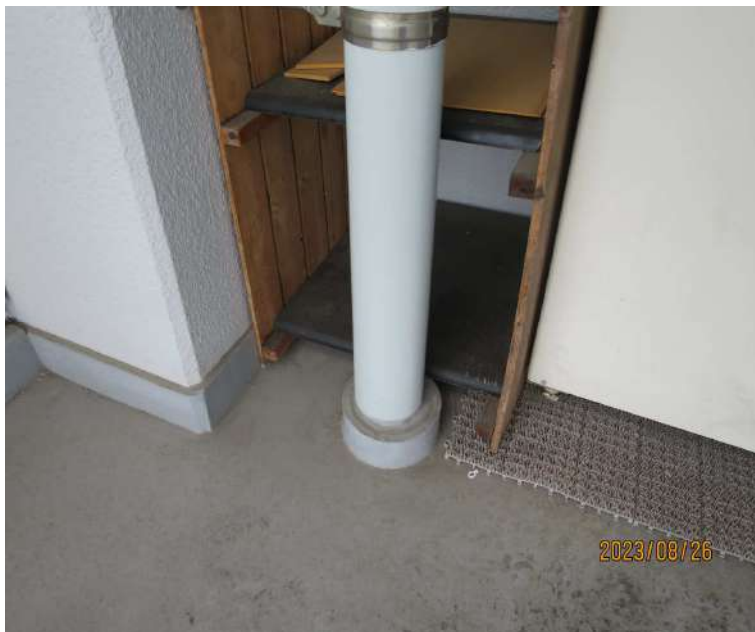
No. 9

バルコニー

排水管、足元

比較的良好

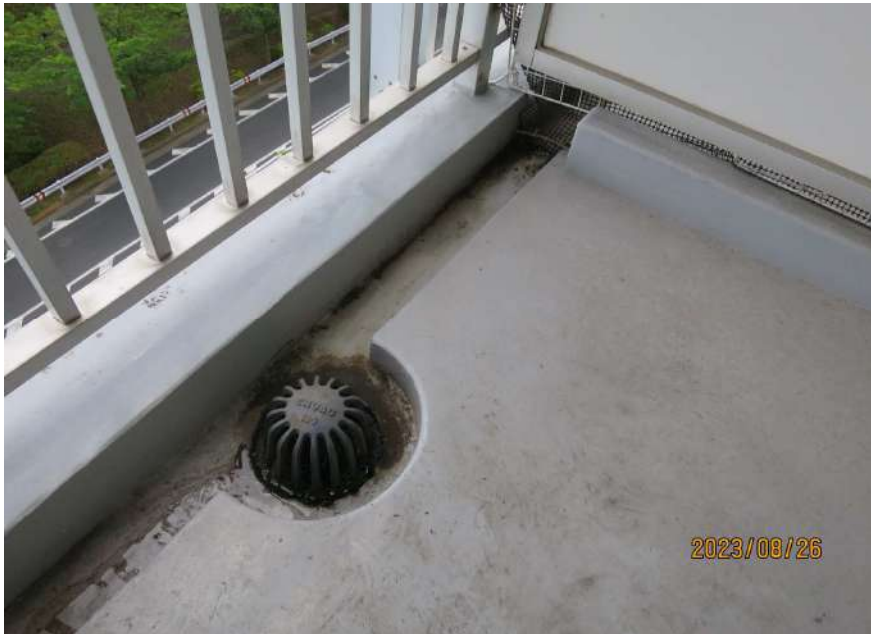
No. 10

バルコニー

ドレン廻り

金物は問題無し

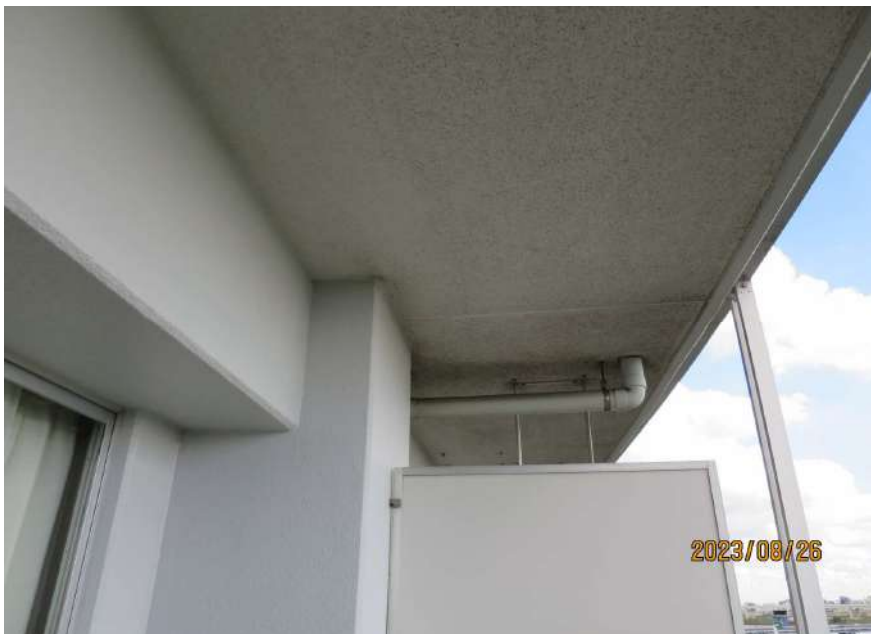
No. 11

バルコニー 天井

クラック、浮き少ない

比較的良好

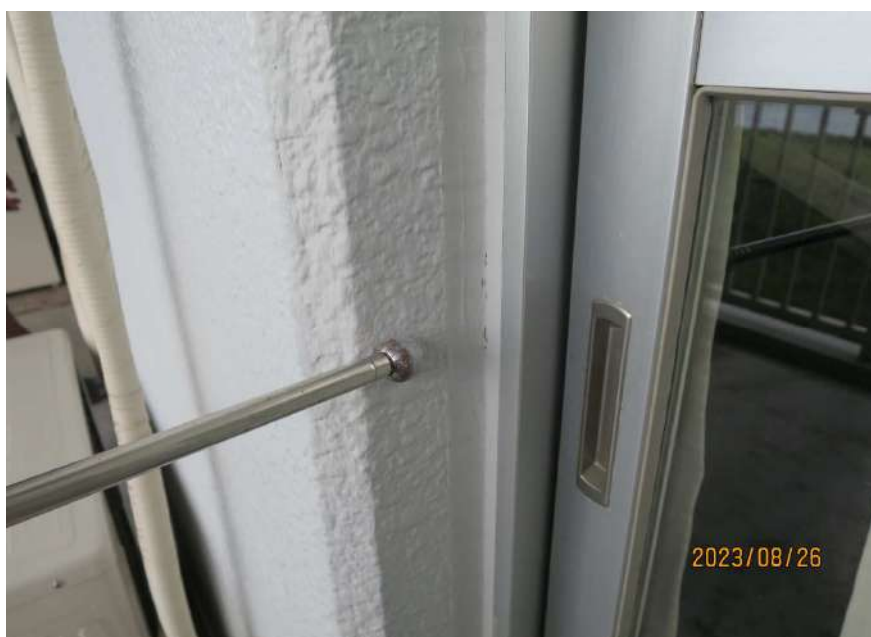
No. 12

バルコニー

サッシ廻り

シール切れあり

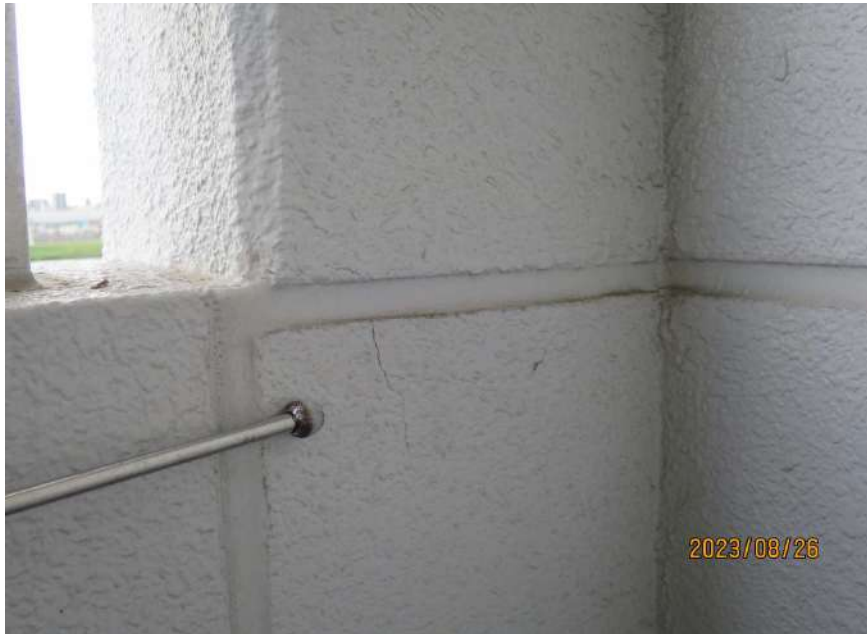
No. 13

バルコニー 壁

クラックあり

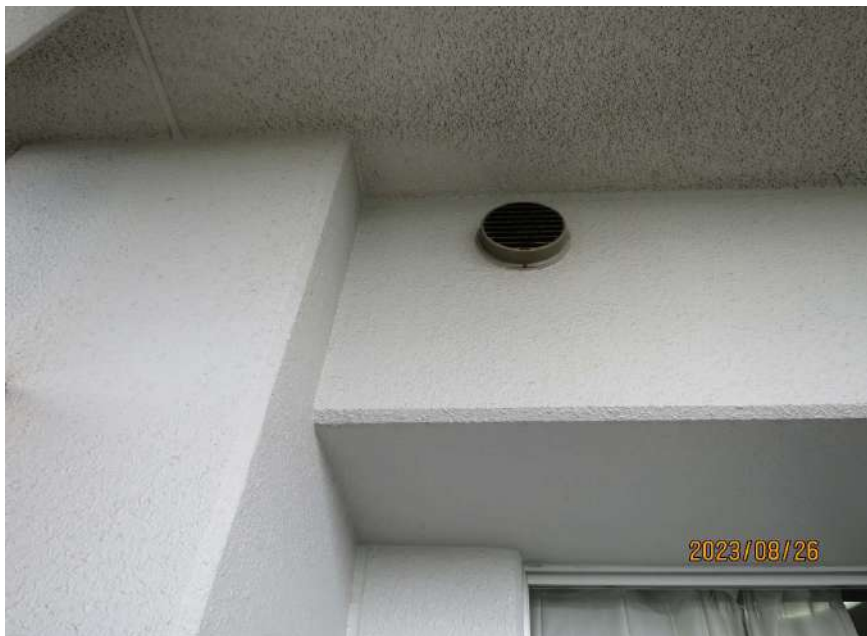
No. 14

バルコニー

換気口まわり

比較的良好

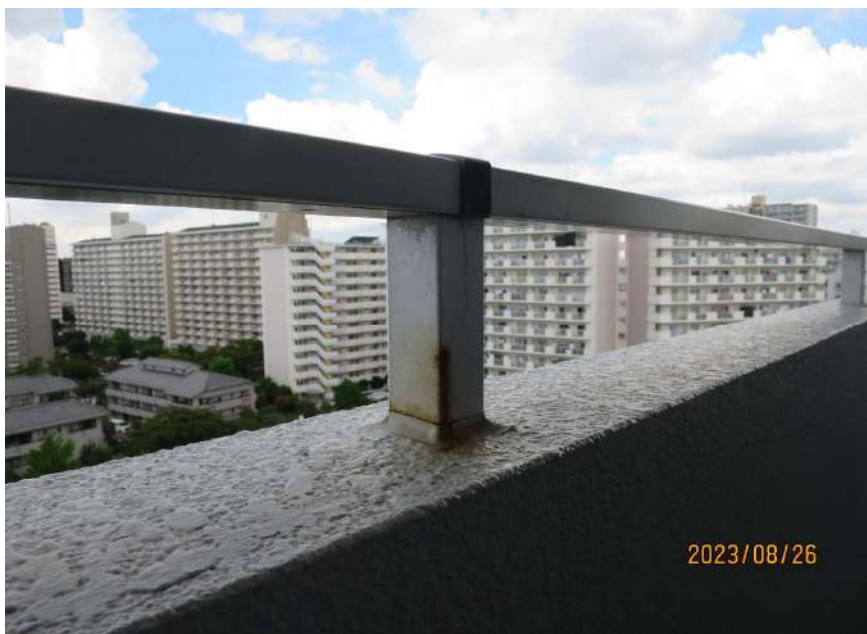
No. 15

バルコニー

アルミ支柱根本

錆びあり

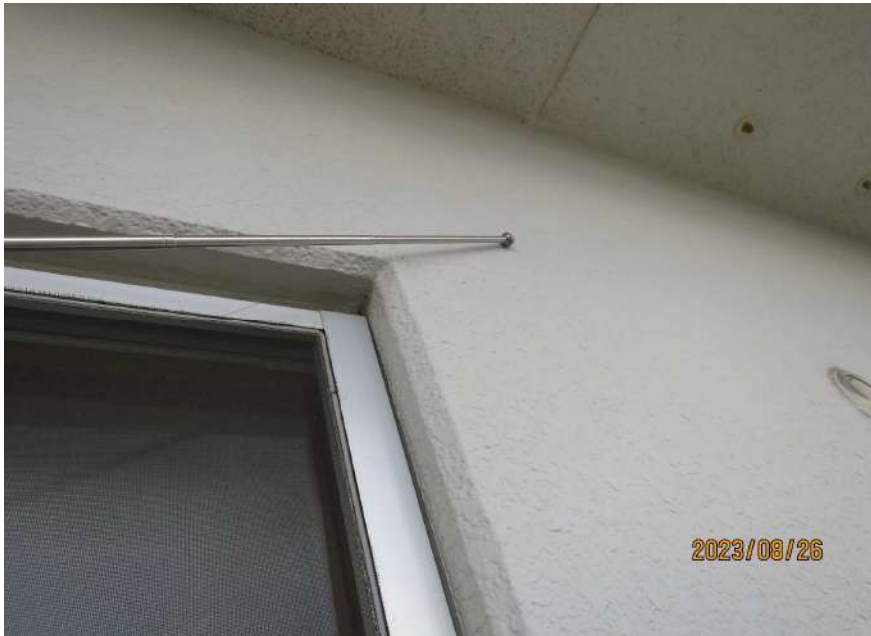
No. 16

バルコニー

開口部廻り

斜めにクラック有り

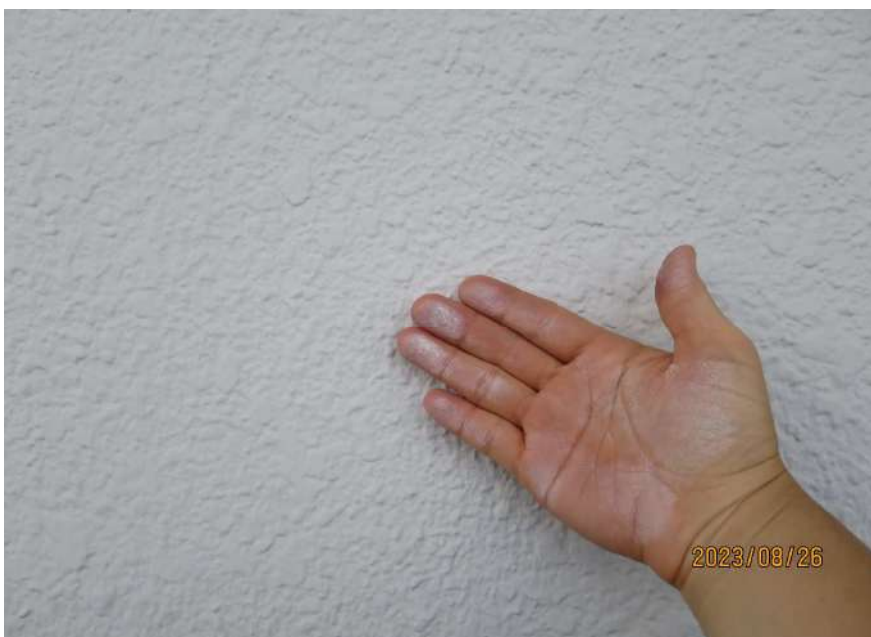
No. 18

バルコニー 外壁

チョーキング発生

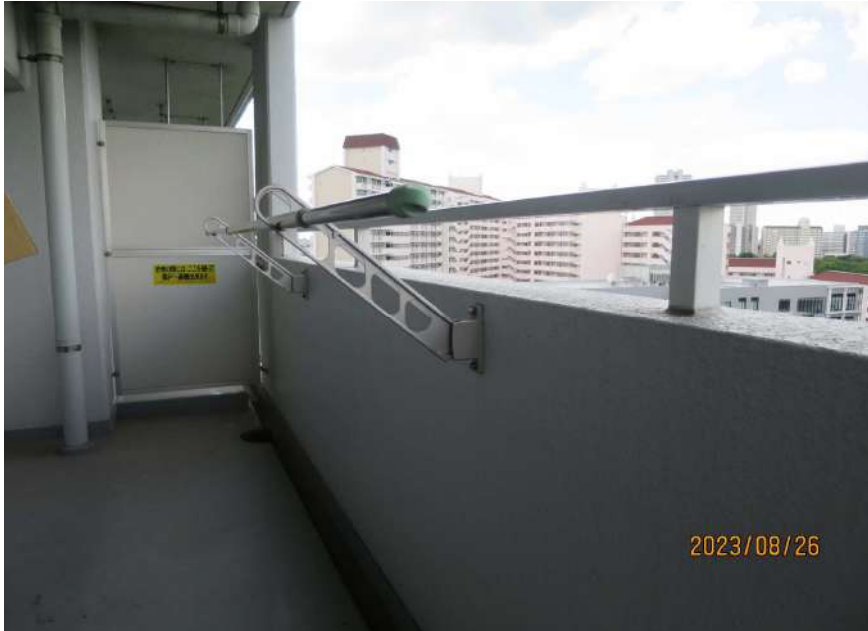
No. 19

バルコニー

手摺り付け物干し

設置状態良好

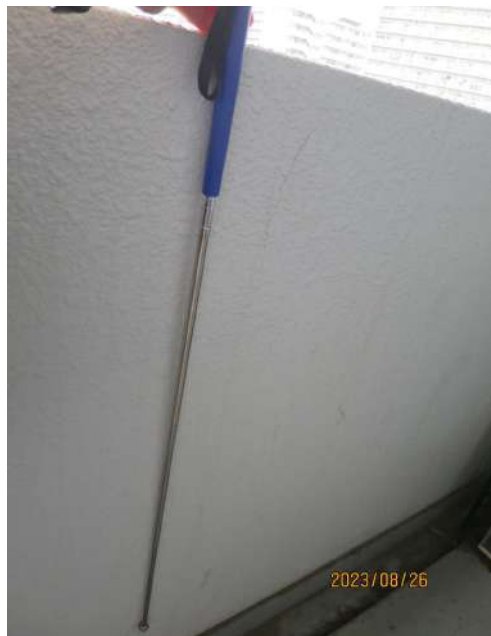
No. 20

バルコニー

手すり壁

下までクラック有り

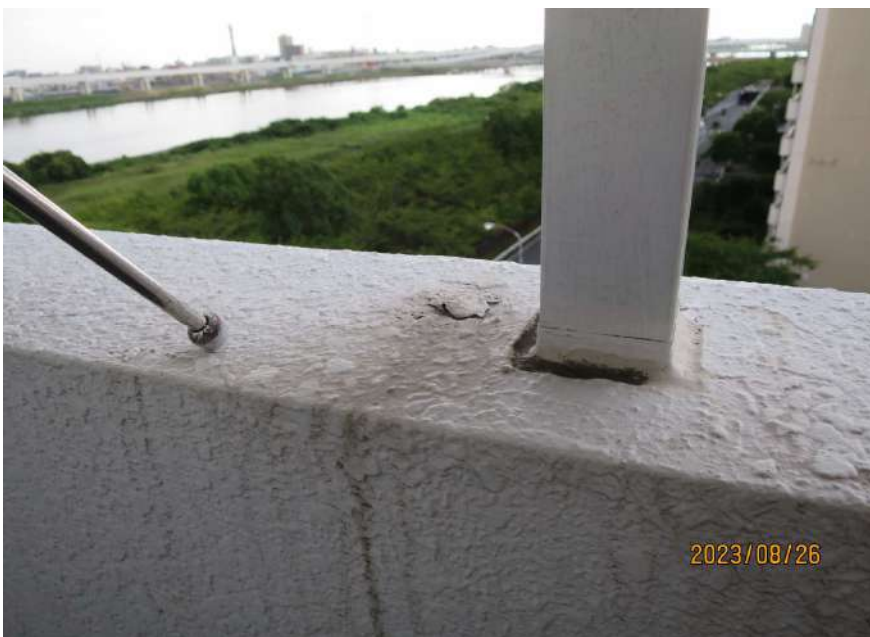
No. 24

バルコニー 手すり

天端 膨れ、切れあり

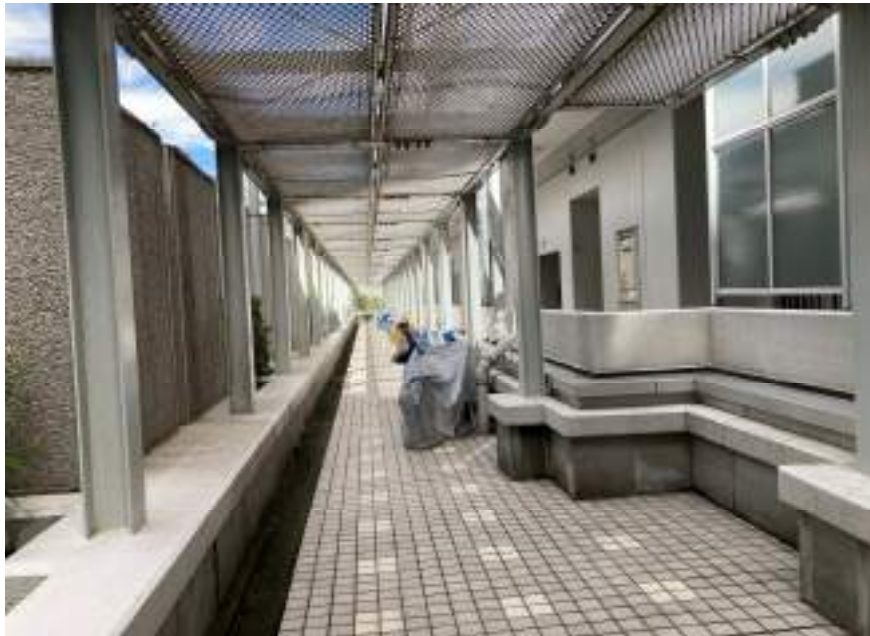
No. 1

2号棟廊下外側

落下防止網、床タイル

鉄骨フレーム、網部分
ともに比較的良好的な状
態。床タイルは割れも
少ない。

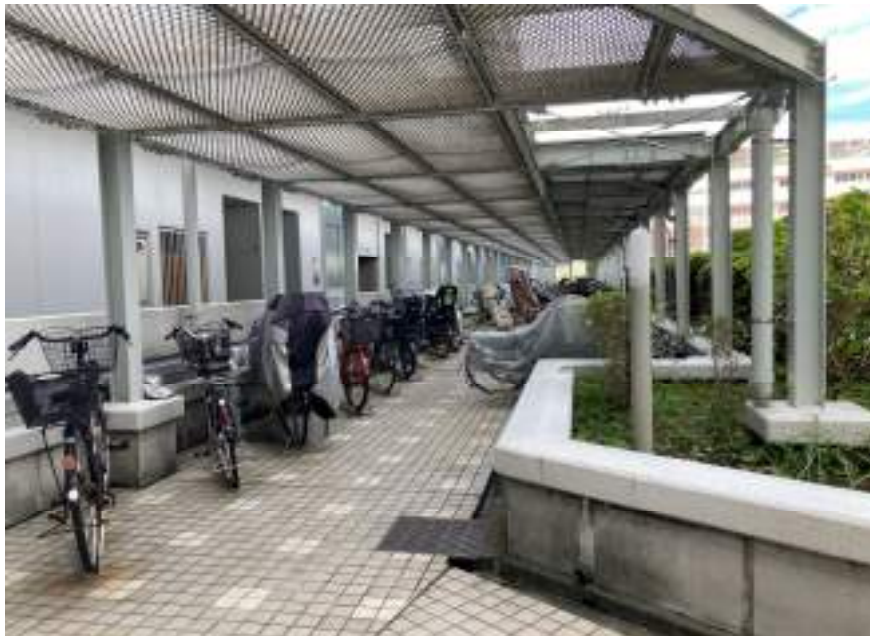
No. 2

1号棟廊下外側

落下防止網、床タイル

鉄骨フレーム、網部分
ともに比較的良好的な状
態。床タイルは割れも
少ない。

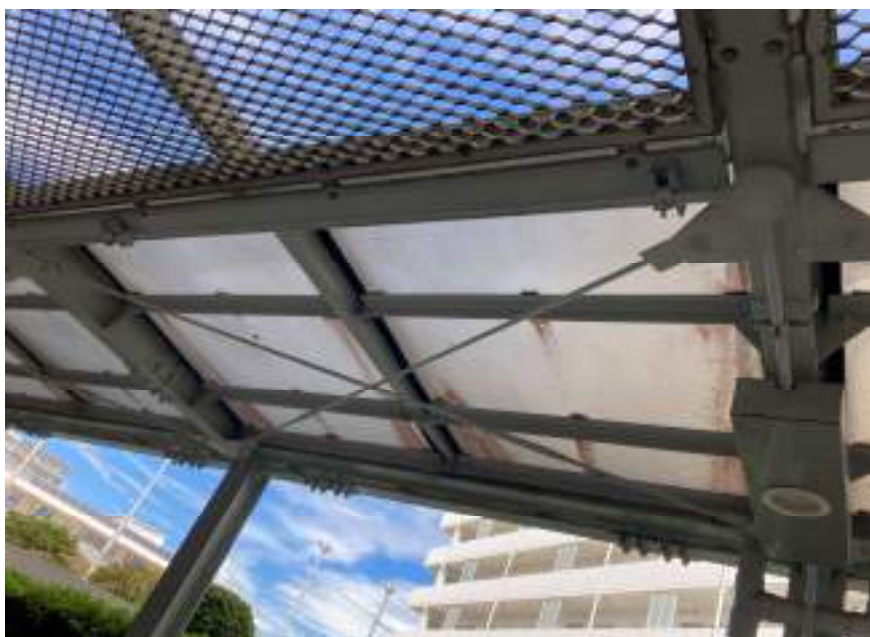
No. 3

1号棟廊下外側

落下防止網

網の部分がパネルにな
っている部分があり、
汚れている

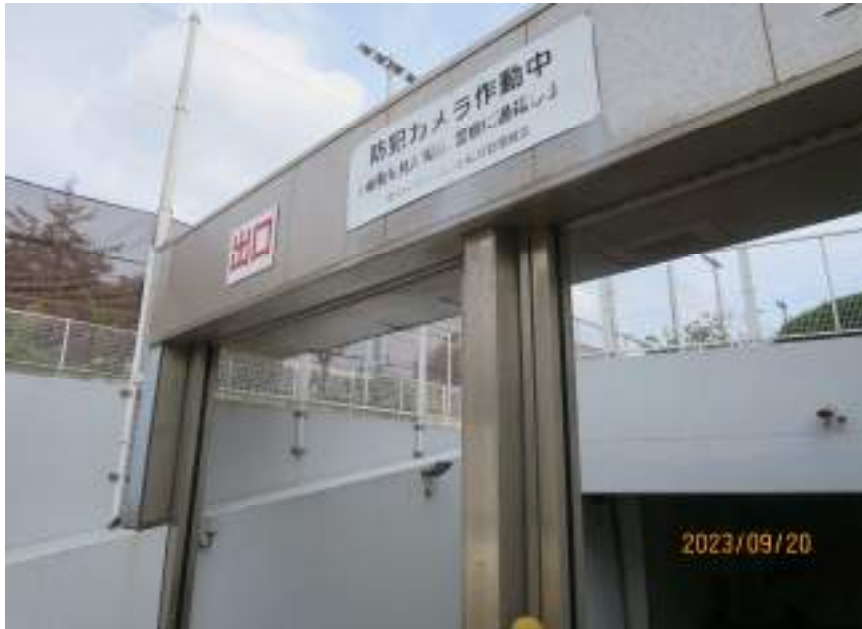
No. 4

地下駐車場ゲート

ステンレスシャッター

汚れはあるものの、大きな劣化は見られなかった。

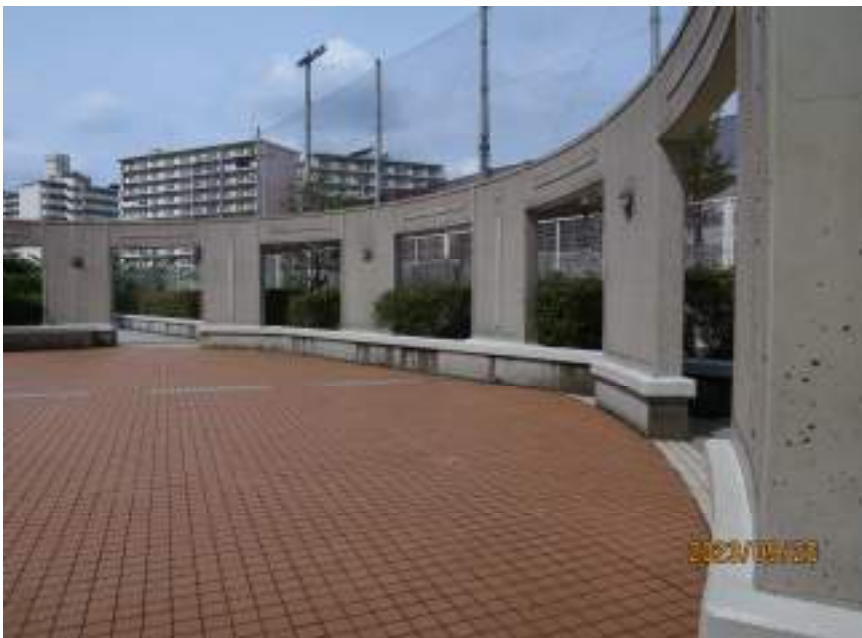
No. 5

円形中庭

列柱、床タイル

列柱部のコンクリートたたき落とし部分は、高圧洗浄で落ちる程度の汚れであった。

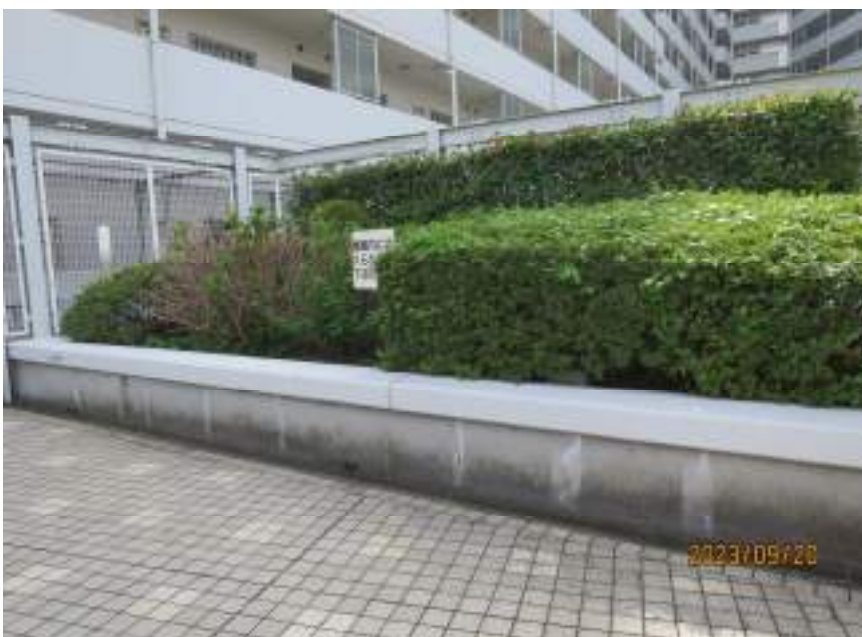
No. 6

中庭

立上りセメントパネル

このパネルは、所々クラックが入っている。床タイルの割れはほとんど見られなかった。

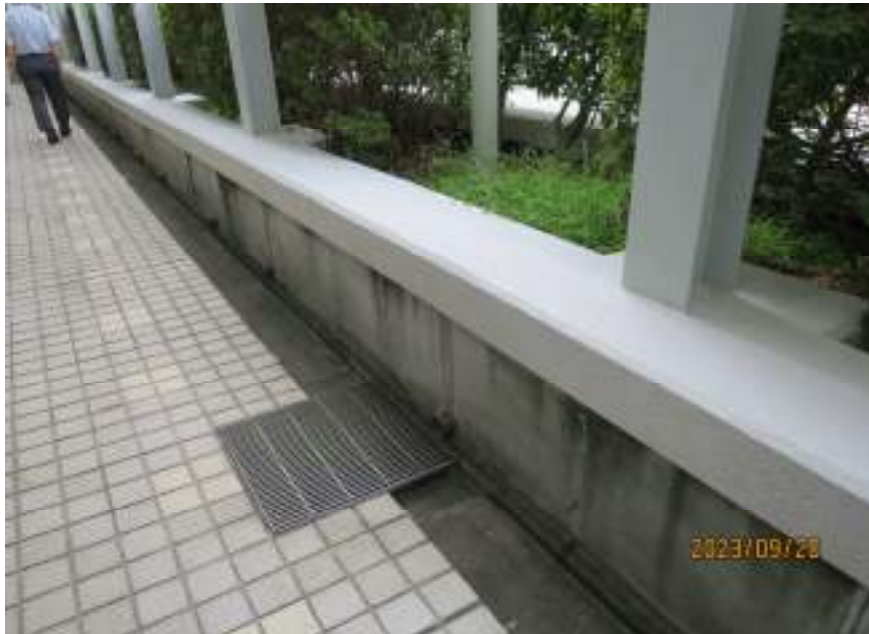
No. 7

植栽立上り部

立上りセメントパネル

このパネルは、所々ク
ラックが入っている。
床タイルの割れはほと
んど見られなかった。

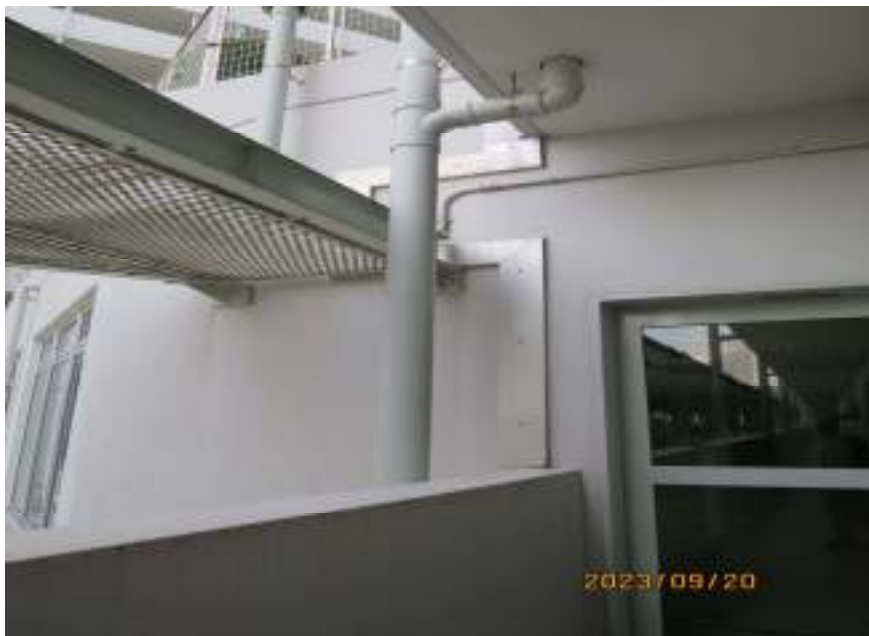
No. 8

1階エキスパンション

エキスパンションが、1
階部分は複雑になって
いるが、ステンレスカバ
ーはしっかりしている。

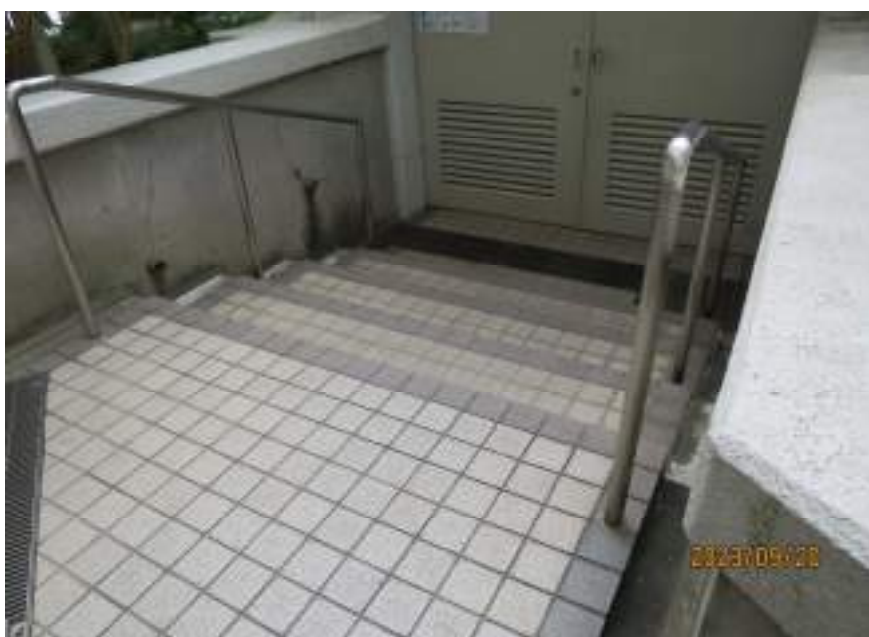
No. 9

ごみ置き場入り口

4段の階段は、12年前
の工事で緩やかにし、
手すりも設置した。

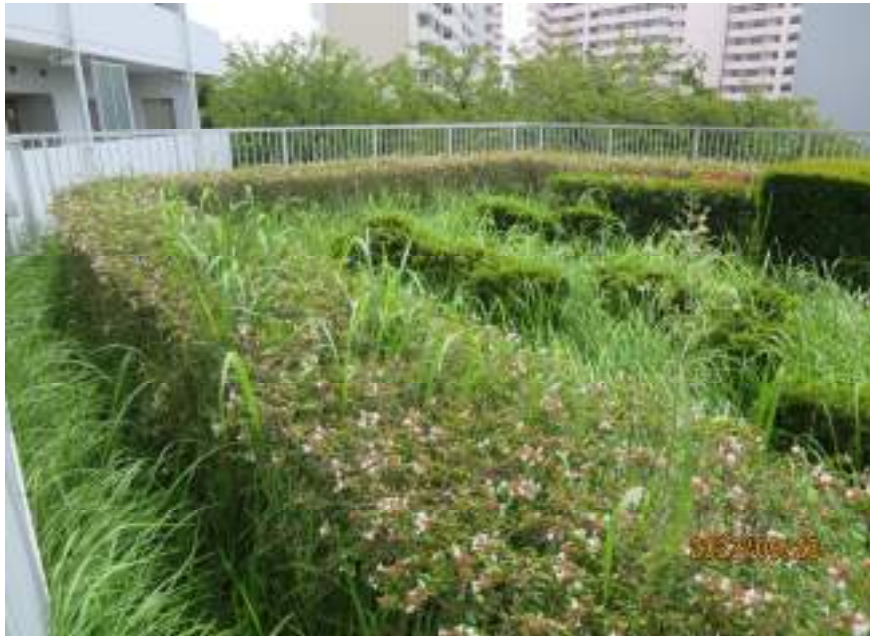
No. 10

ごみ置き場屋上

屋上緑化

計画された植栽にプラスして、雑草もかなり育っている。

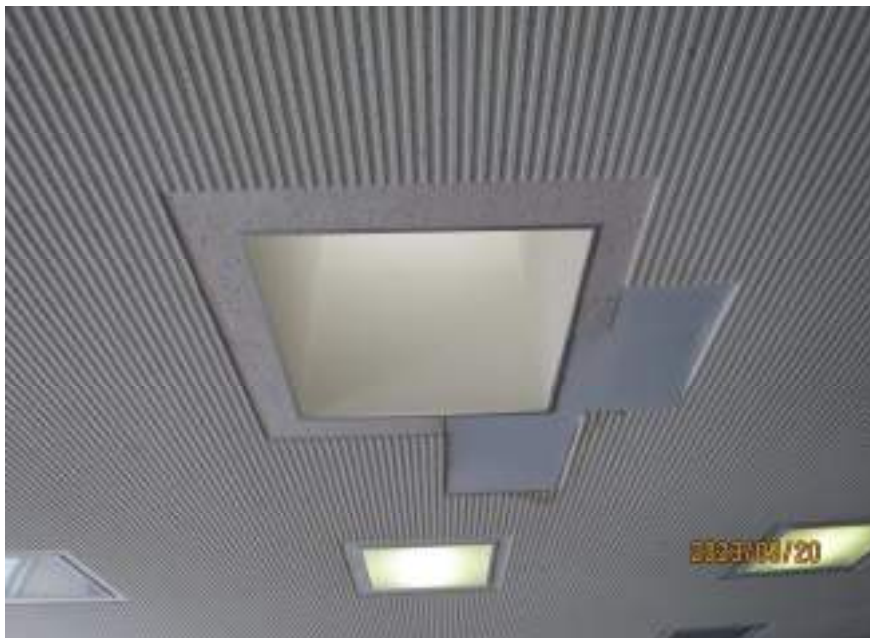
No. 11

エントランス天井

漏水が起こり、応急処置が施されている。原因はわかり断ち切ったらしい。

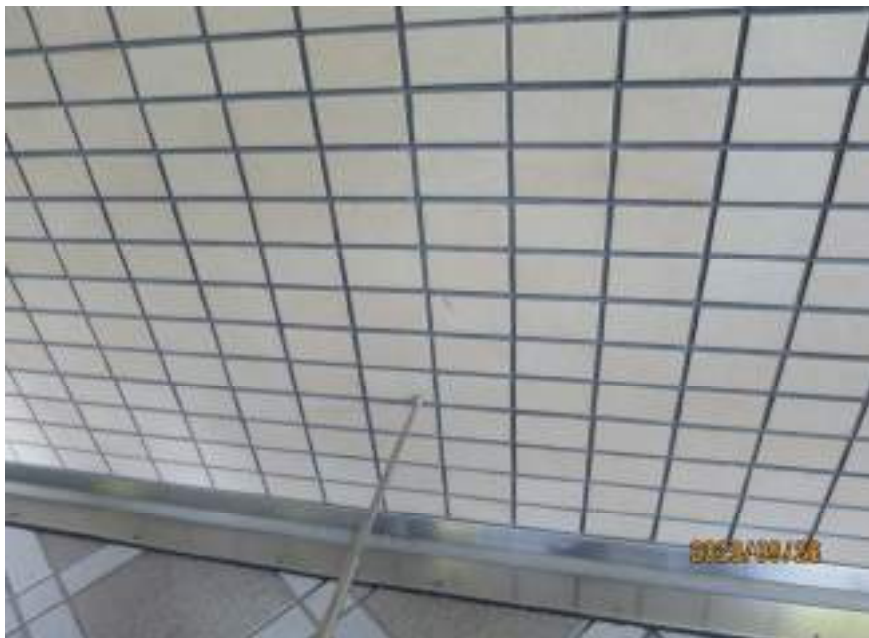
No. 14

エントランス川側出入口

内壁タイル

内壁タイルに割れが見られた。

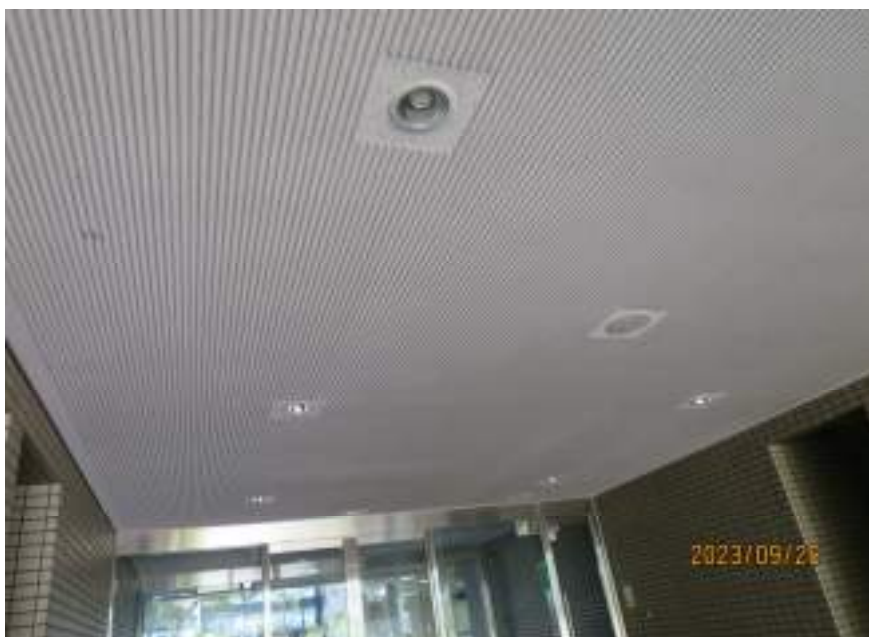
No. 15

エントランス川側出入口

天井

反屋外部分であるが、比較的良好的な状態であつた。
