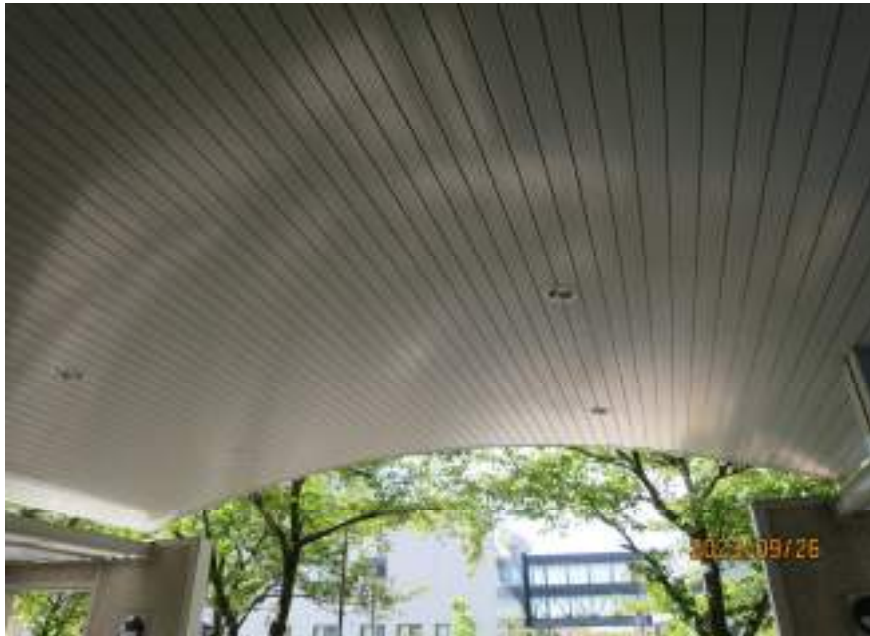
No. 16

1号棟玄関ポーチ

天井

アルミのエキスパ
ンメタルは、比較
的良好的な状態
であった。

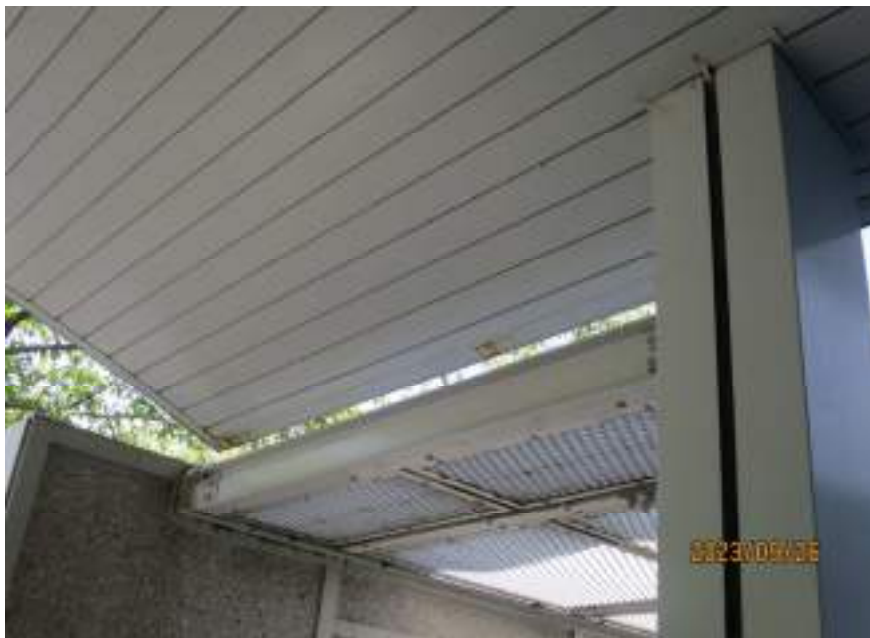
No. 17

1号棟玄関ポーチ

天井

端部が部分的に
錆が発生していた。

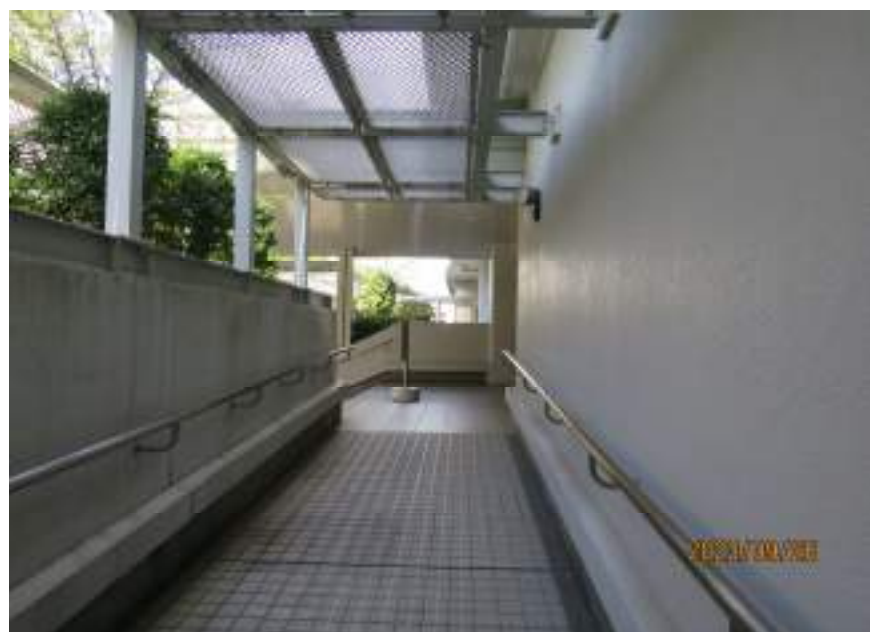
No. 18

1号棟スロープ

手すり壁が雨だれ
があるものの、比
較的良好的な状
態であった。

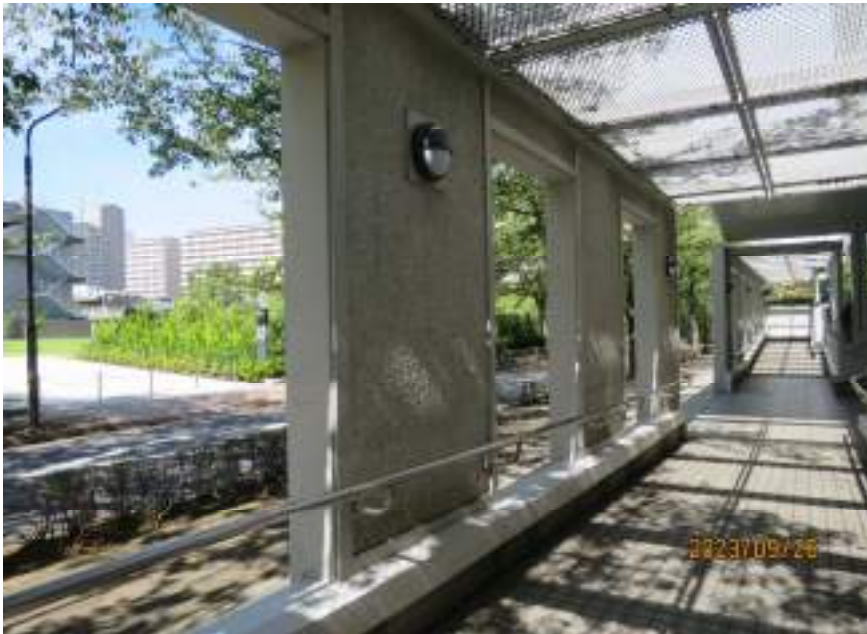
No. 19

1号棟駐輪場スロープ
落下防止網、床タイル

鉄骨フレーム、網部分
ともに比較的良好的な状
態。床タイルは割れも
少ない。

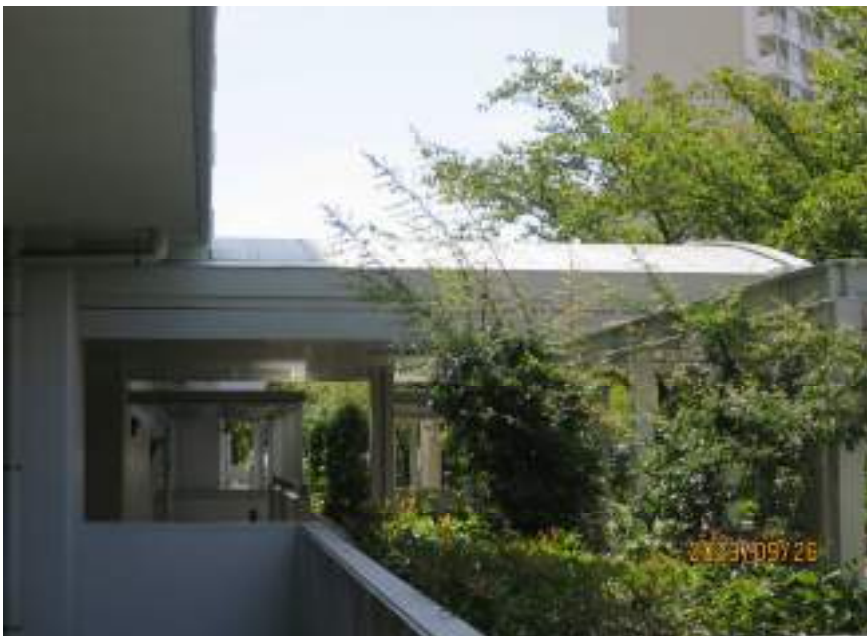
No. 20

1号棟ポーチ屋根
板金屋根

比較的良好的な状態で
あった。

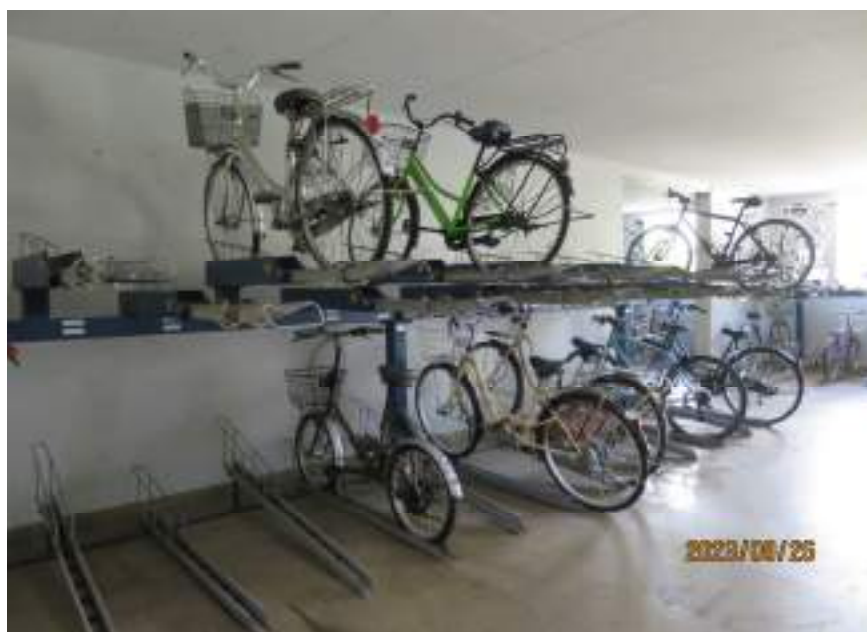
No. 21

駐輪場

ラックの錆び具合、床シ
ートの劣化具合など、
場所により大きく違って
いた。

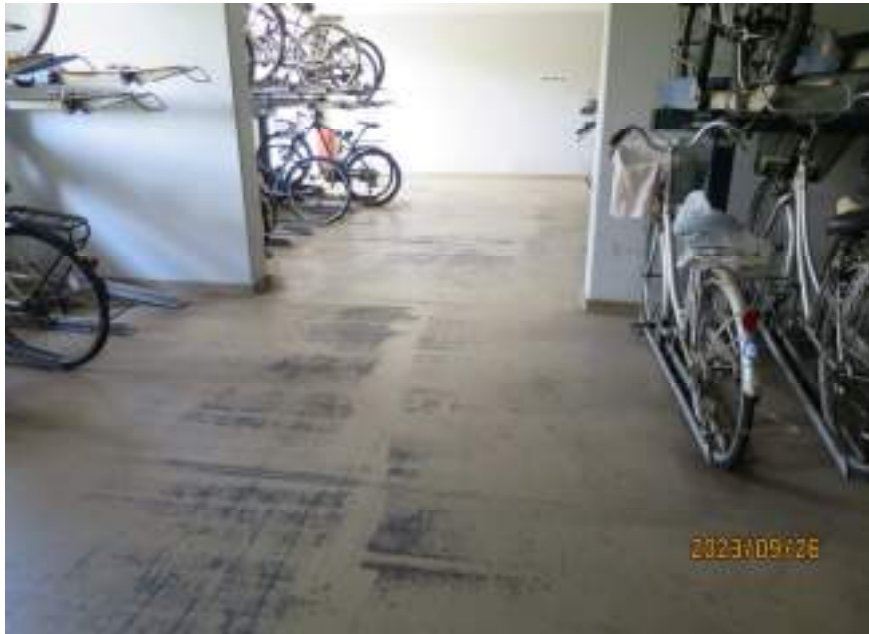
No. 22

2号棟側駐輪場

床シート

汚れ、破れなどの劣化
が激しい箇所が見られ
た。

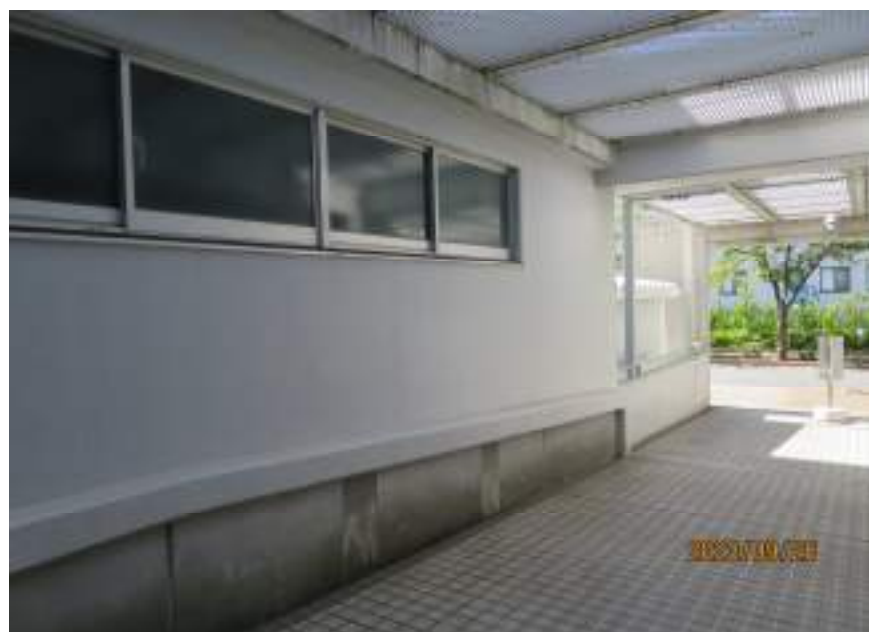
No. 24

ごみ置き場横スロープ

落下防止網、床タイル

鉄骨フレーム、網部分
ともに比較的良好的な状
態。床タイルは割れも
少ない。

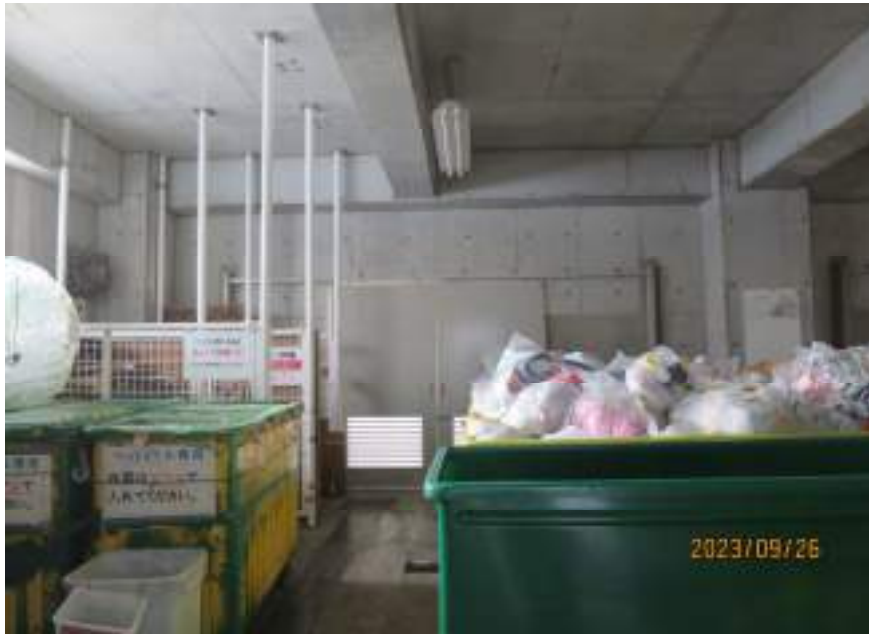
No. 25

ごみ置き場

内部

打ちっ放しの壁・天井と
もに比較的良好な状態

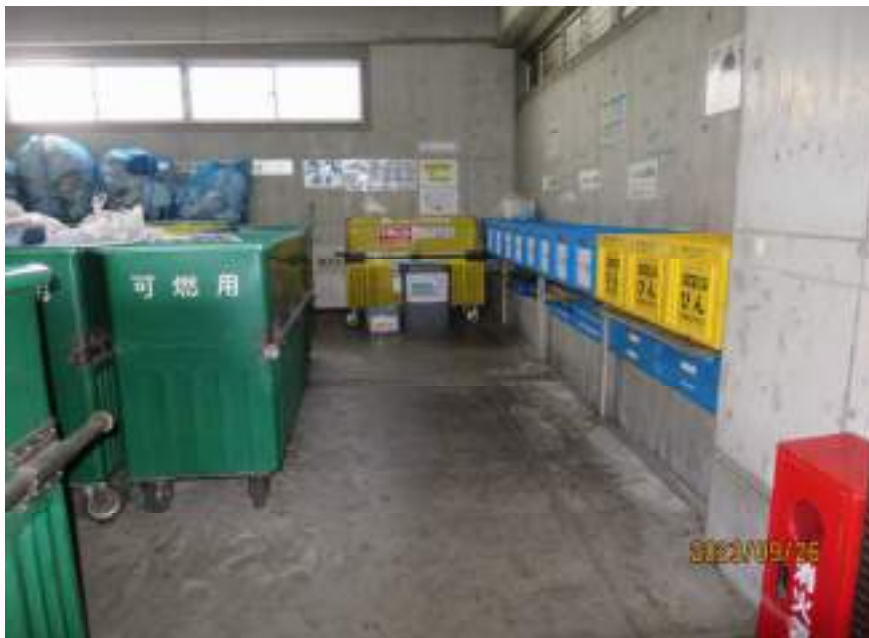
No. 26

ごみ置き場

内部

床もひどい劣化は見ら
れなかった。

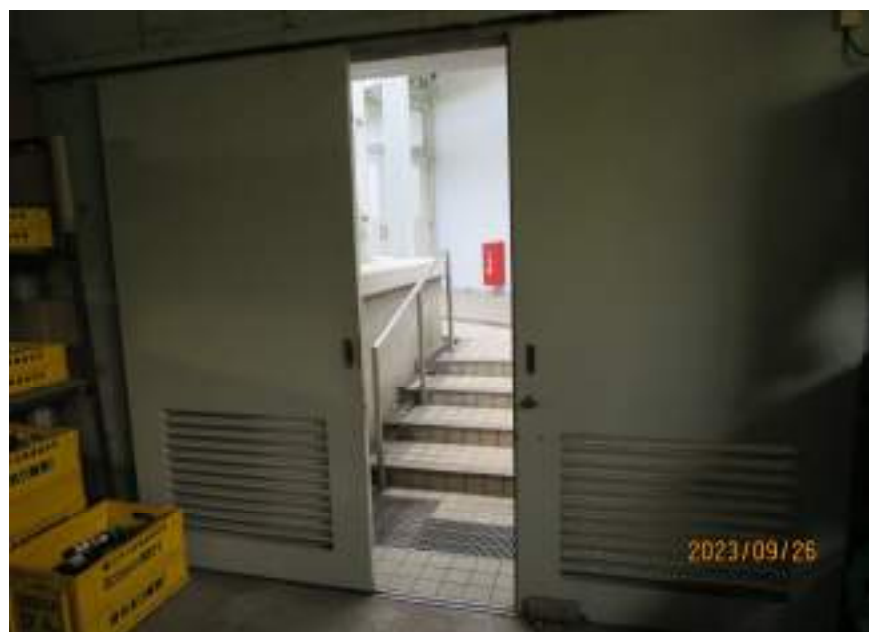
No. 27

ごみ置き場

内部から

扉の開閉は、気になら
ない程度の重さであっ
た。

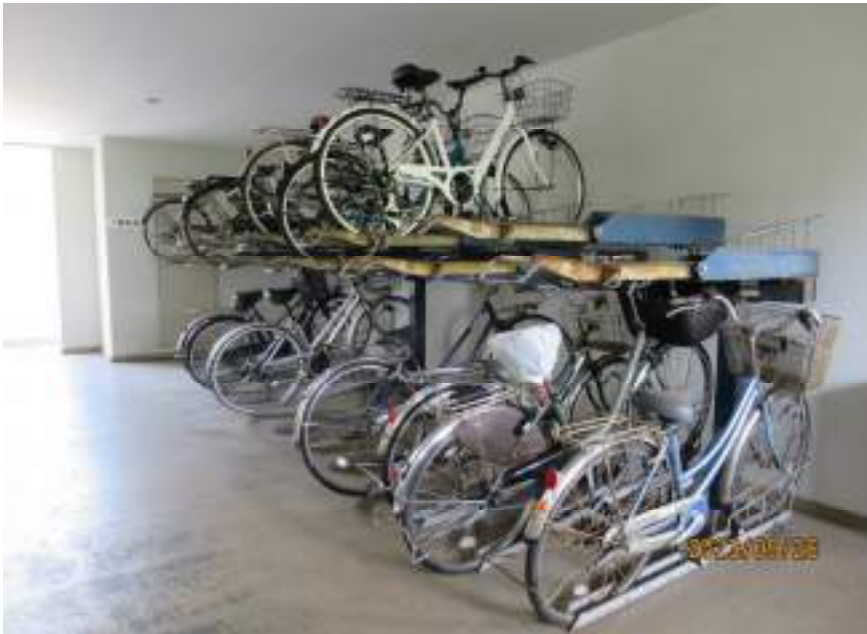
No. 28

駐輪場

ラック

この部分はかなり錆び
ていた。傾向としては、
川側は錆が進行して
いる。

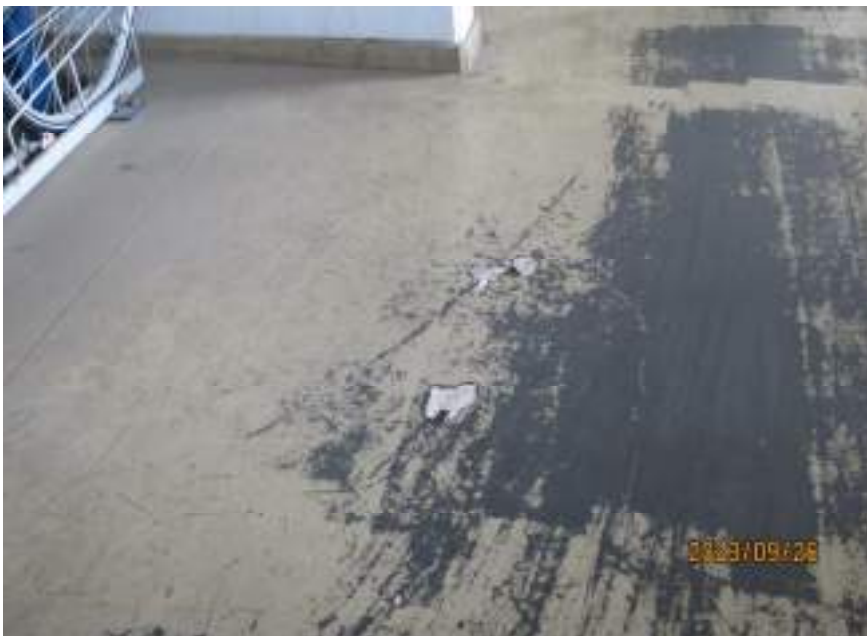
No. 29

駐輪場

床

床シートが部分的に破
れている箇所が見受け
られた。

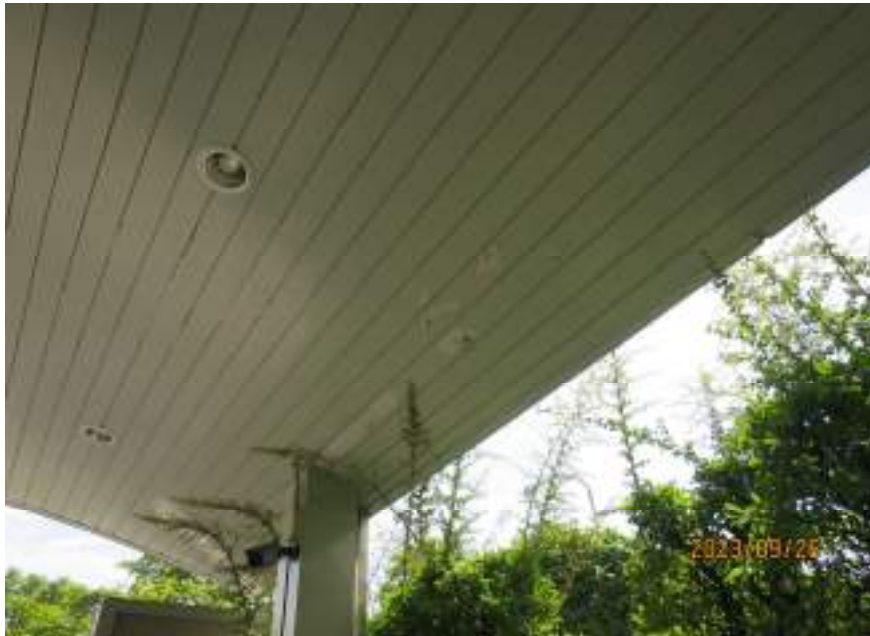
No. 31

エントランス庇

塗装はがれ

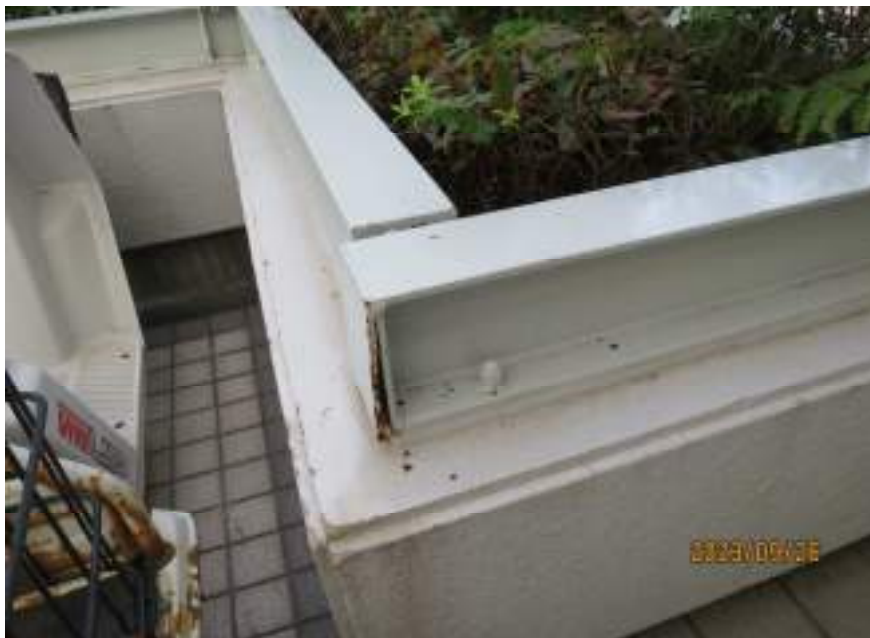
No. 32

外構 鉄骨フレーム

小口錆による剥がれ

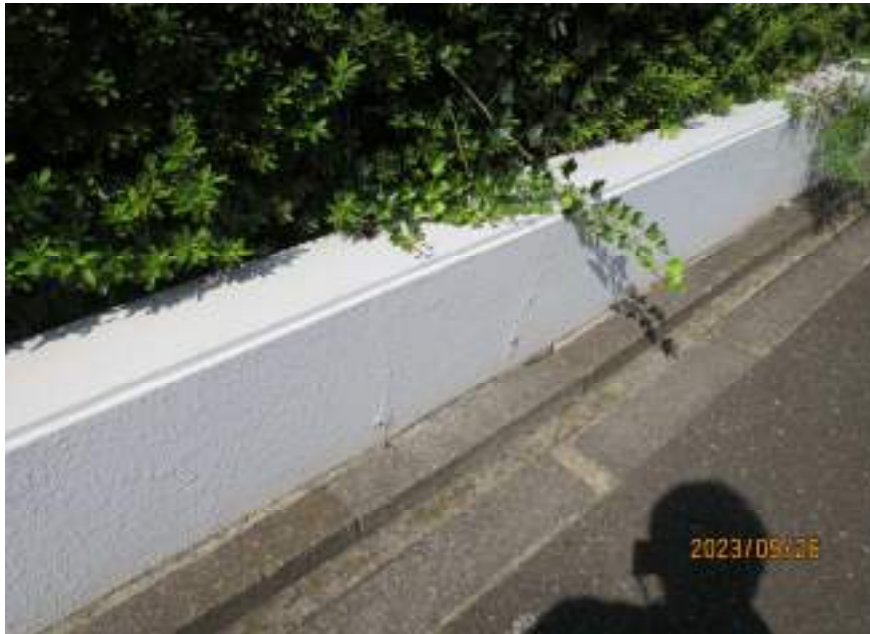
No. 34

外構 植栽

クラック、膨れ有り

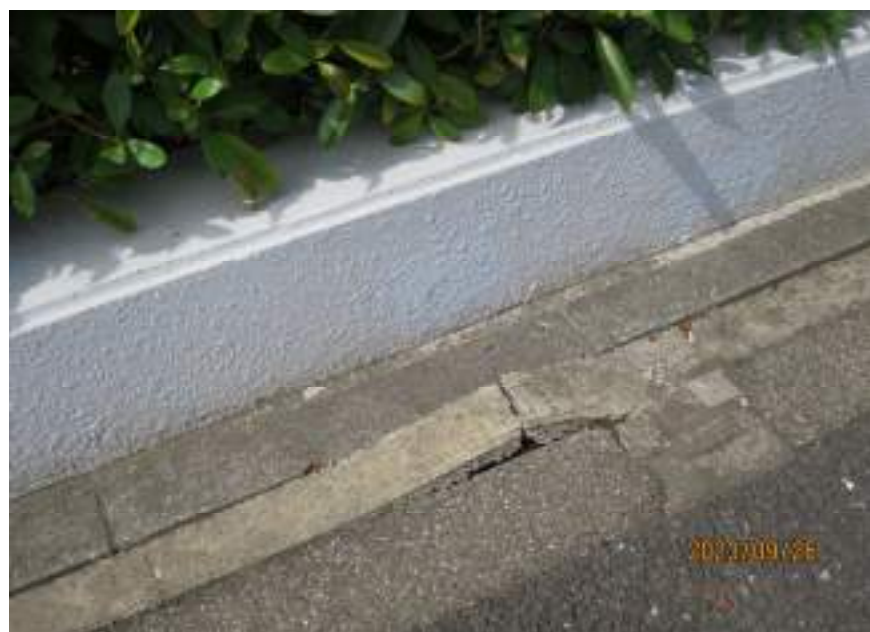
No. 36

外構

縁石外側土間

コンクリート隆起

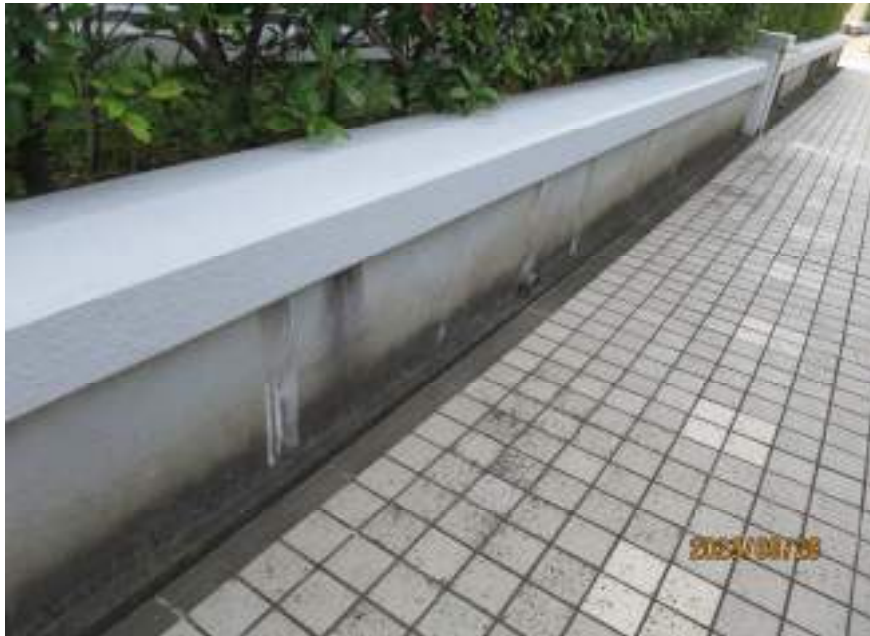
No. 37

外構

植栽廻り立ち上がり

成形版割れ

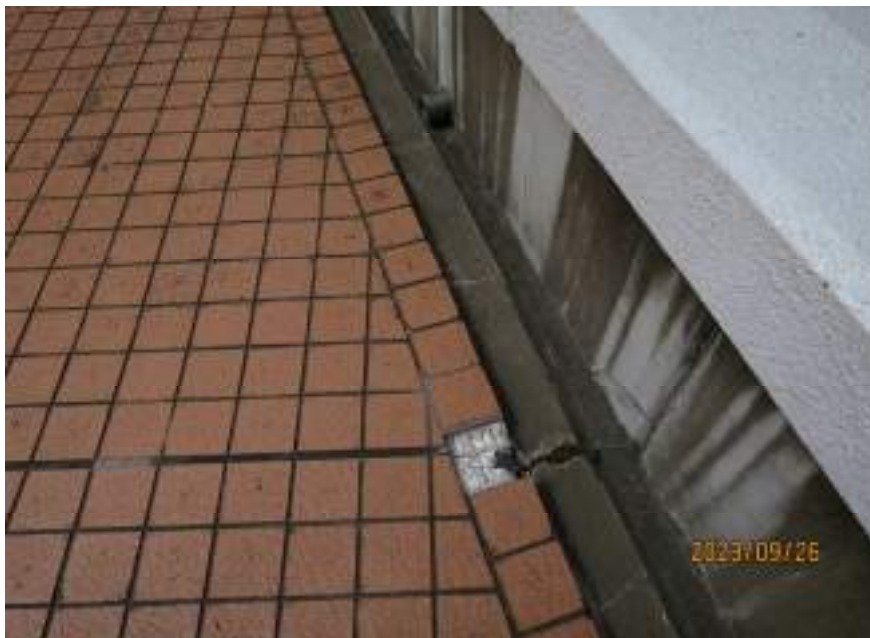
No. 38

外構

サークルコーナー

床タイル剥がれ

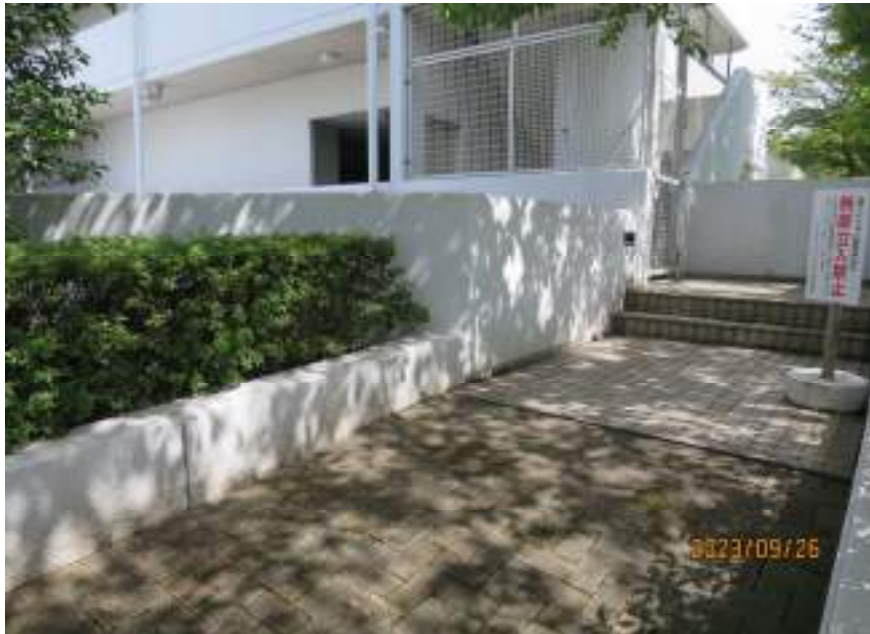
No. 40

外構 外階段先通路

壁面クラック

地盤沈下?と

床タイルのひび割れ

目地開き

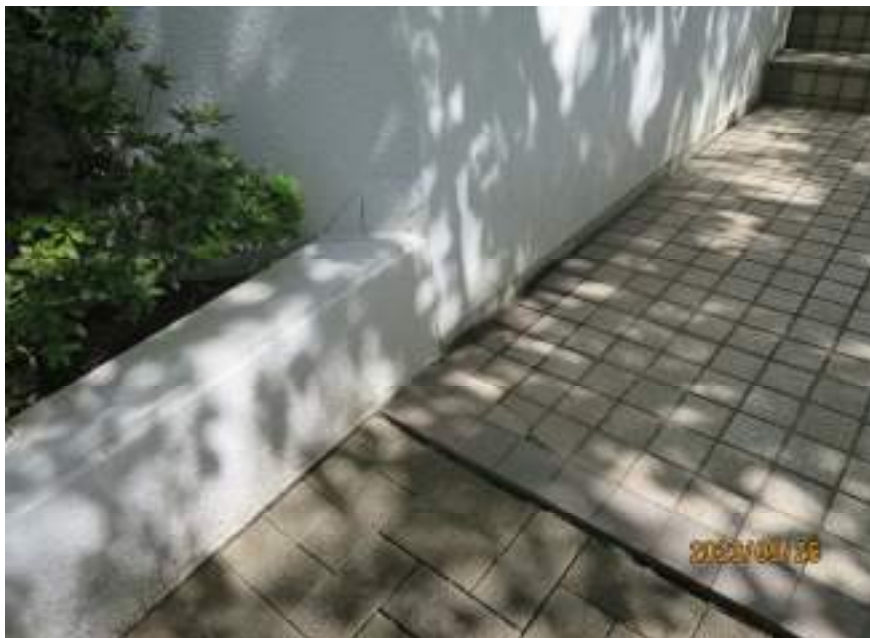
No. 41

外構 外階段先通路

No.40 拡大部

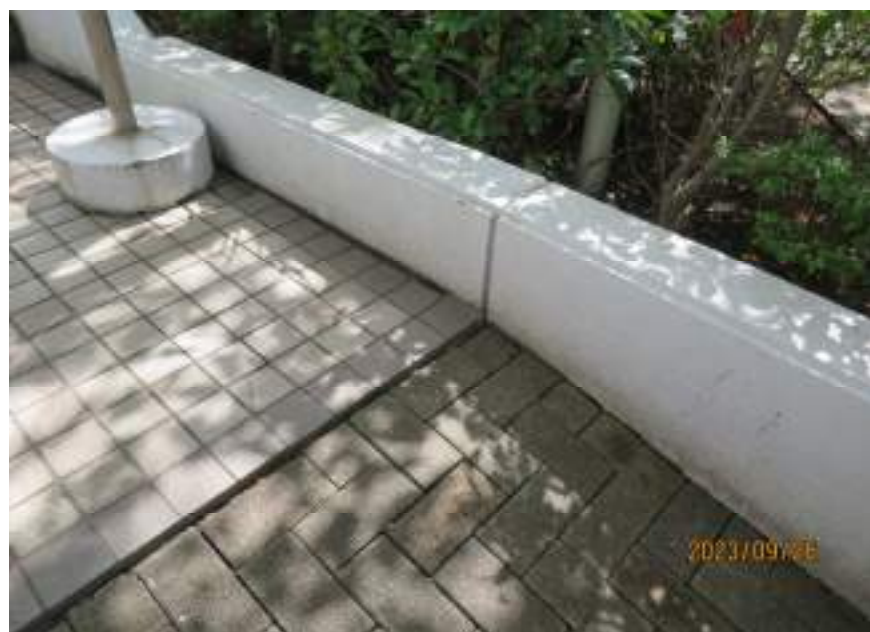
No. 42

外構 外階段先通路

No.40 拡大反対側

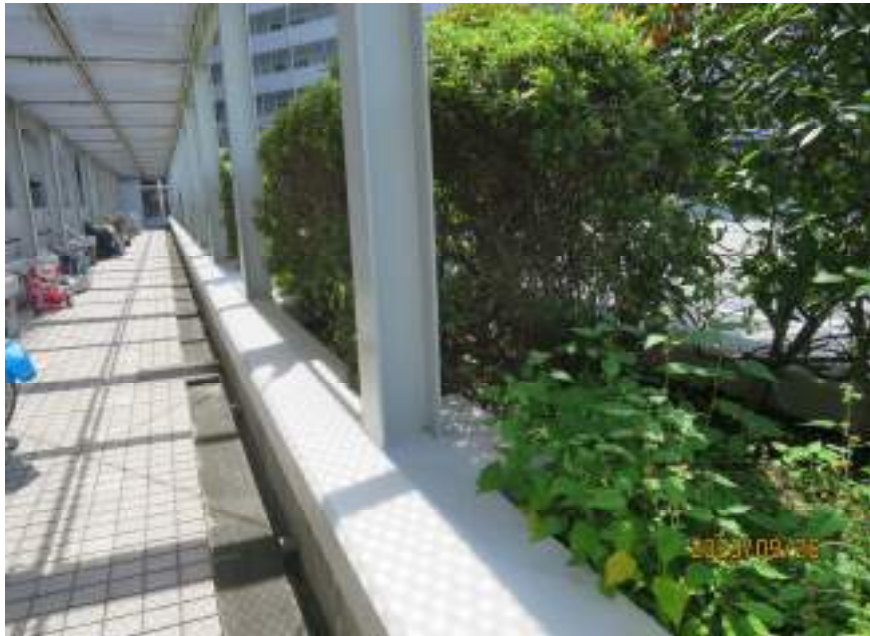
No. 43

1階 2号棟側通路

鉄骨フレーム状況

良好

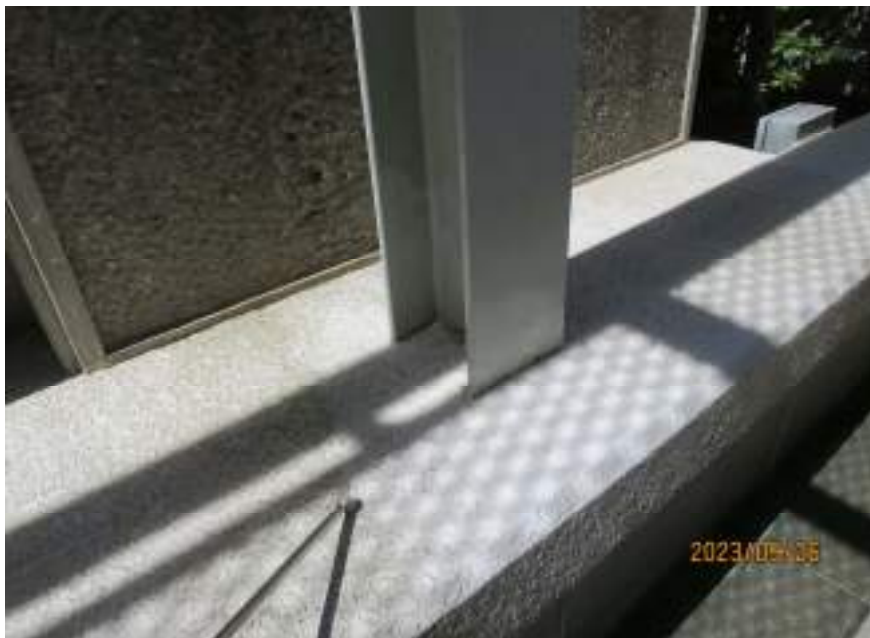
No. 44

1階 2号棟側通路

鉄骨フレーム足元

状態良好

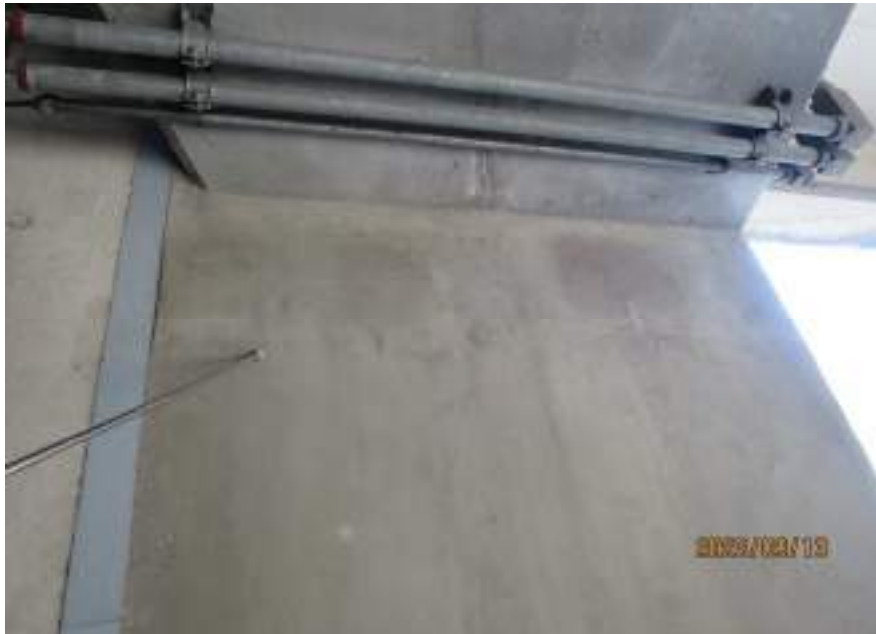
No. 1

地下駐車場

補修跡クラック

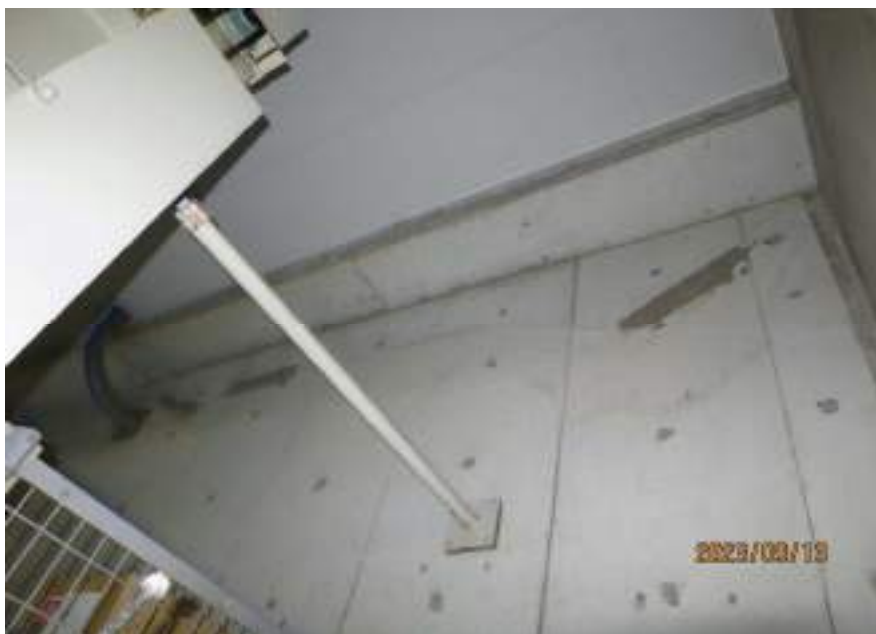
No. 3

地下駐車場

壁面クラック

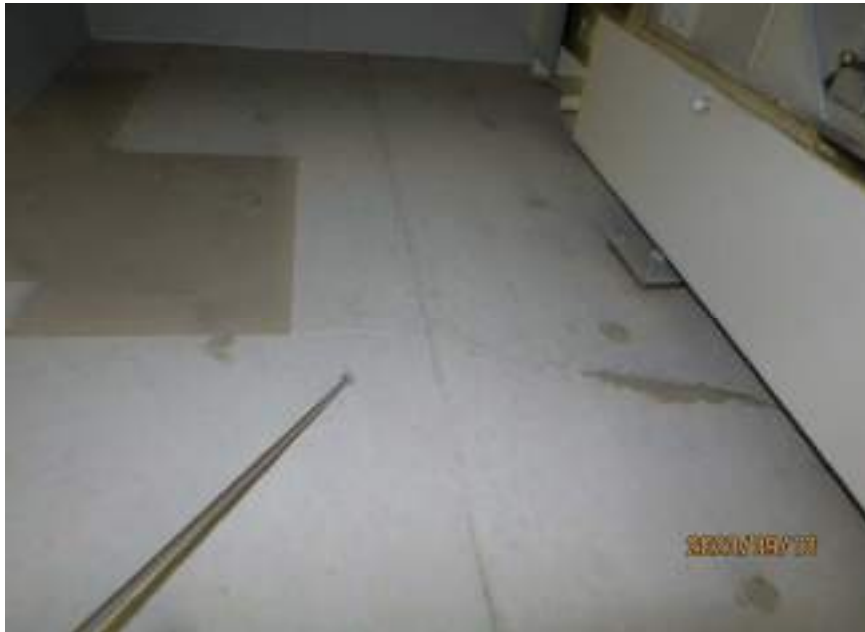
No. 4

駐車場内壁クラック

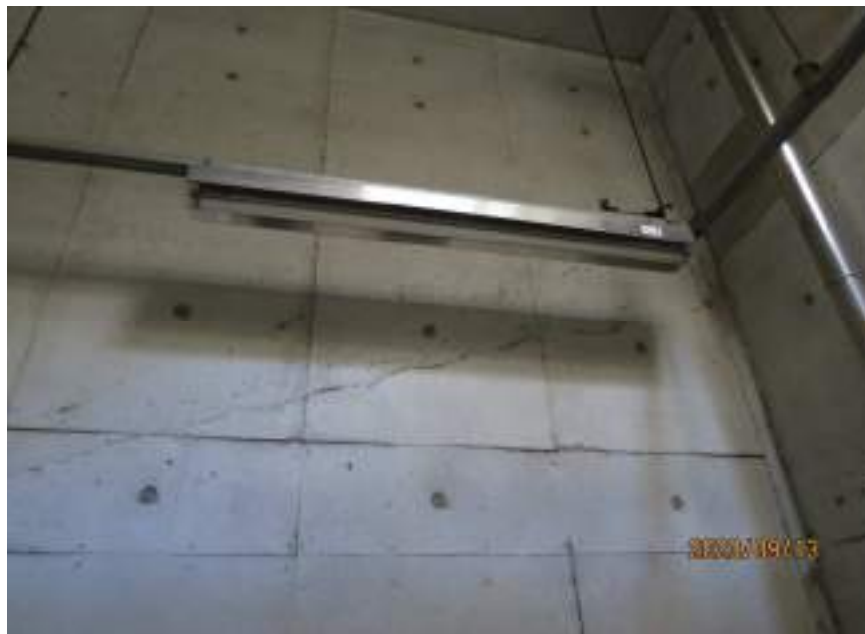
No. 5

地下駐車場

壁面クラック

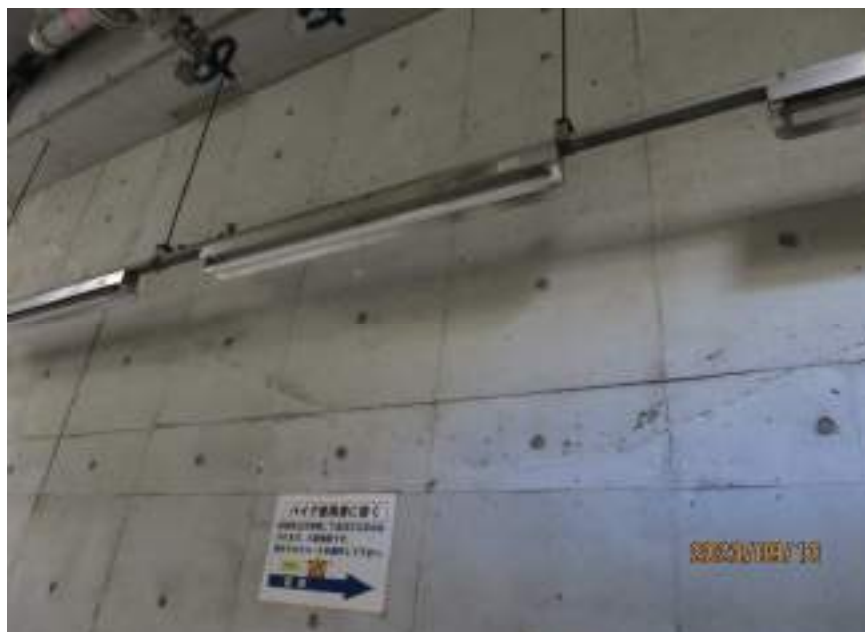
No. 6

地下駐車場

壁面クラック

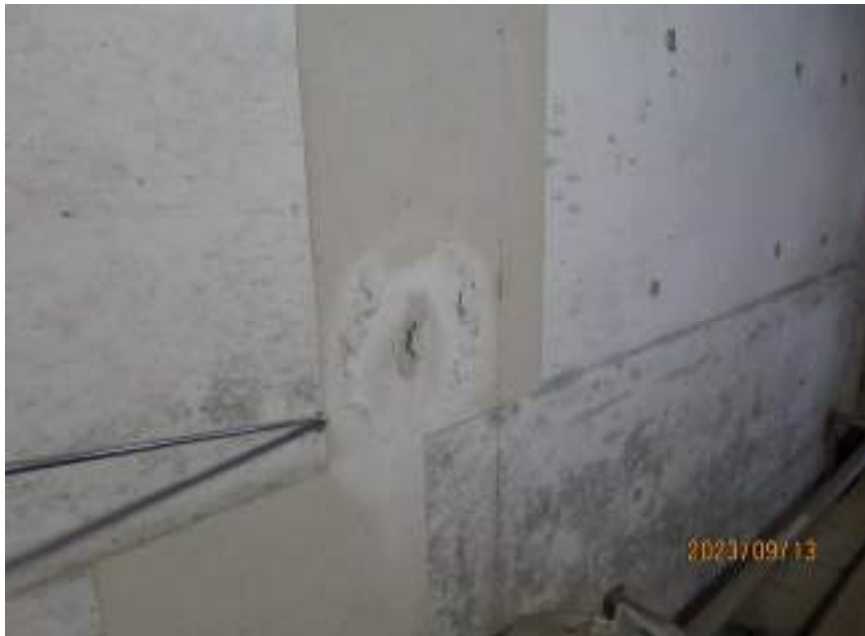
No. 7

地下駐車場

壁面クラック

エフロレッセンス

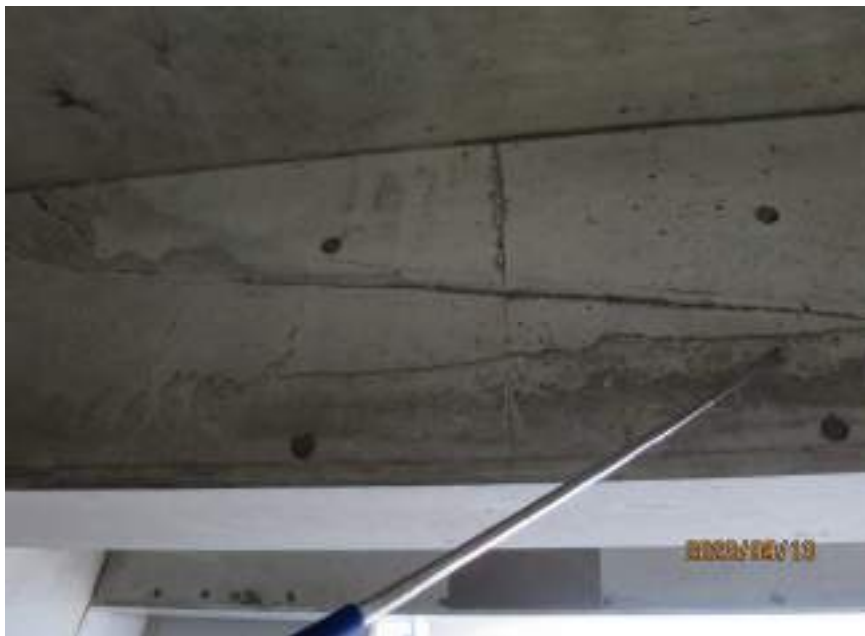
No. 8

地下駐車場

梁クラック

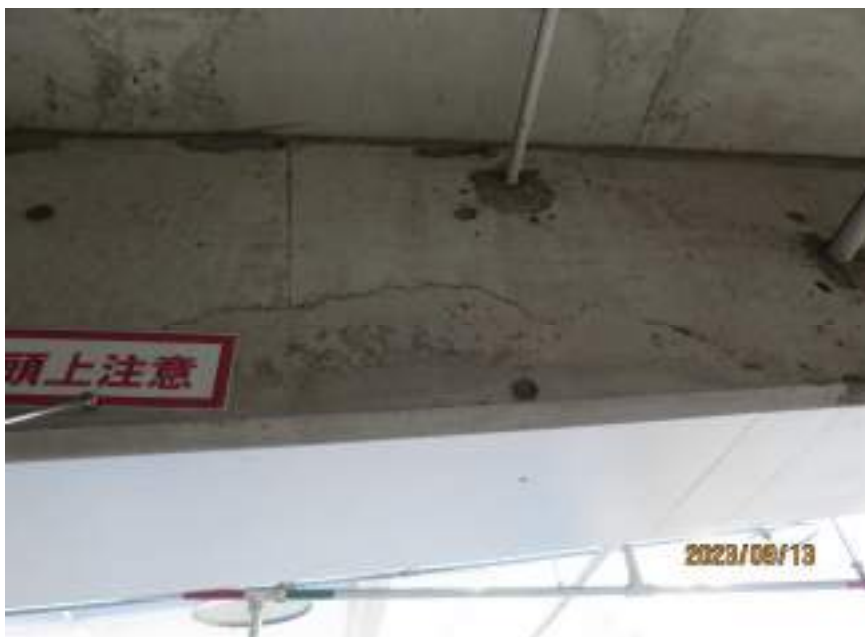
No. 9

地下駐車場

梁クラック

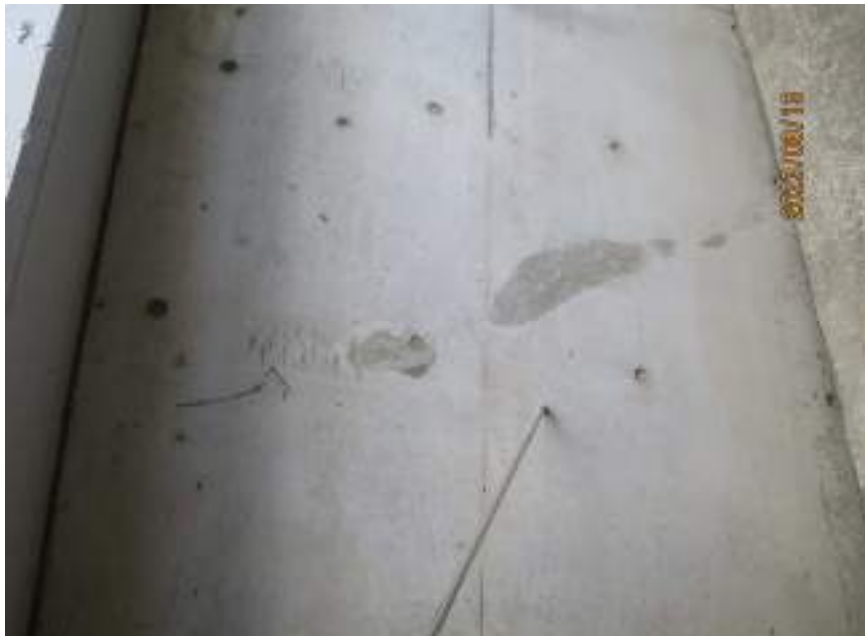
No. 10

地下駐車場

補修後クラック

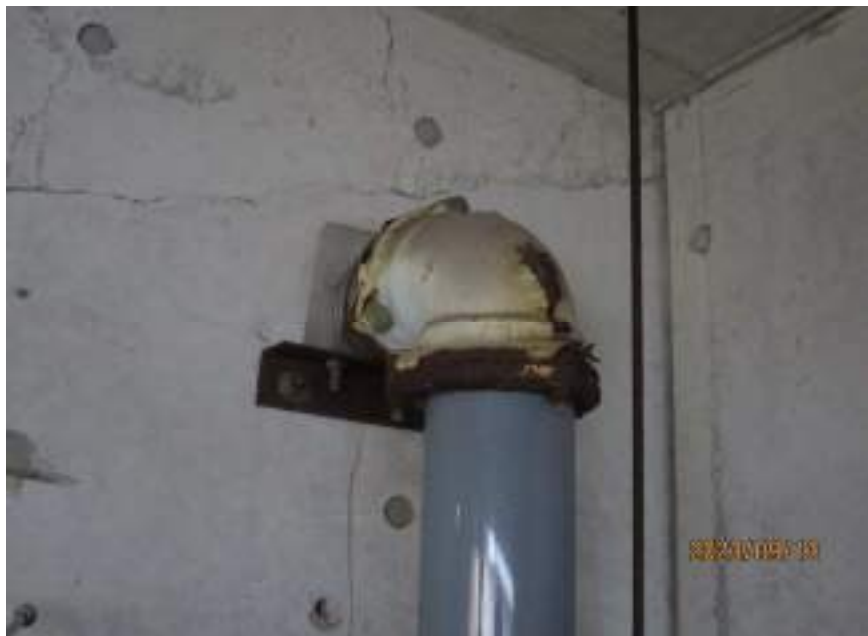
No. 11

地下駐車場

配管継手 発錆あり

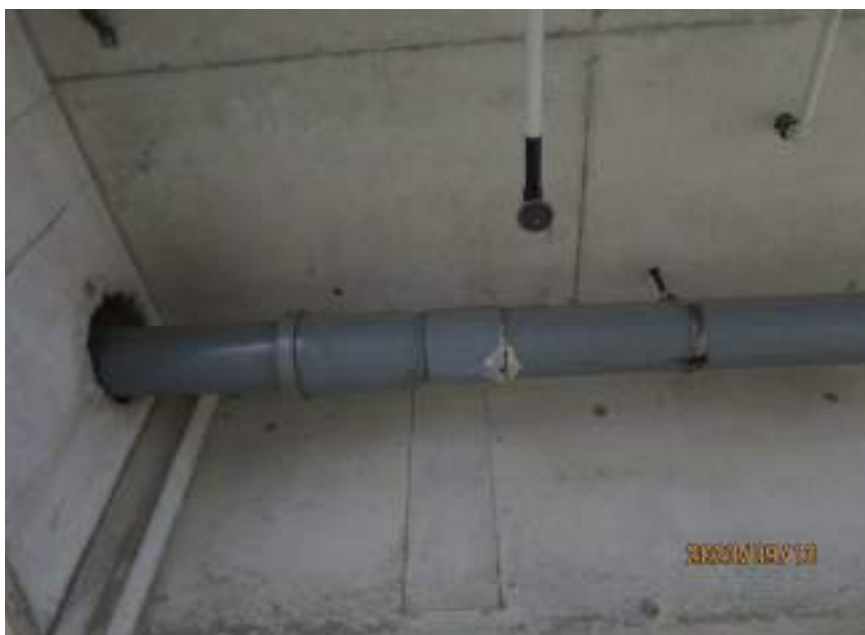
No. 12

地下駐車場

配管漏水跡

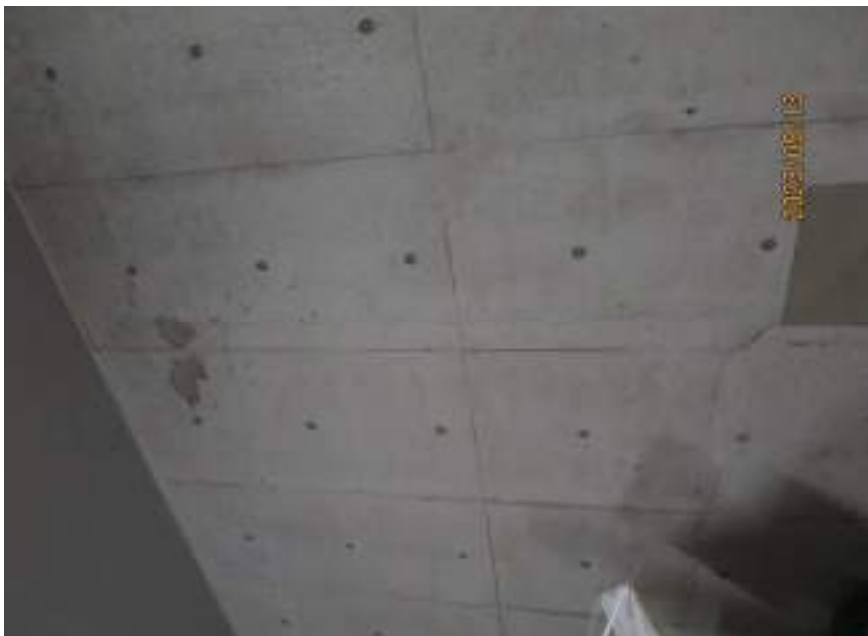
No. 14

地下駐車場

壁面クラック

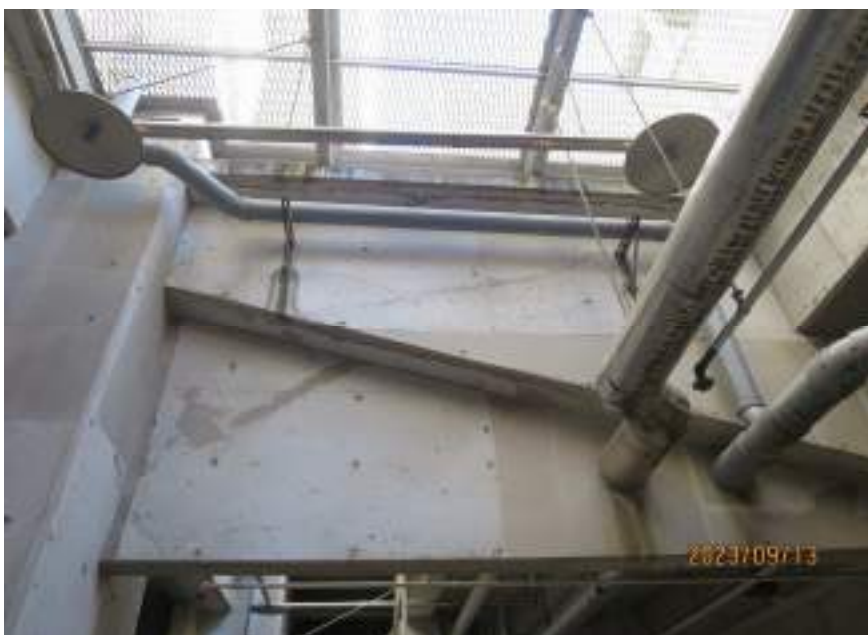
No. 15

地下駐車場

壁面・下がり壁

クラック

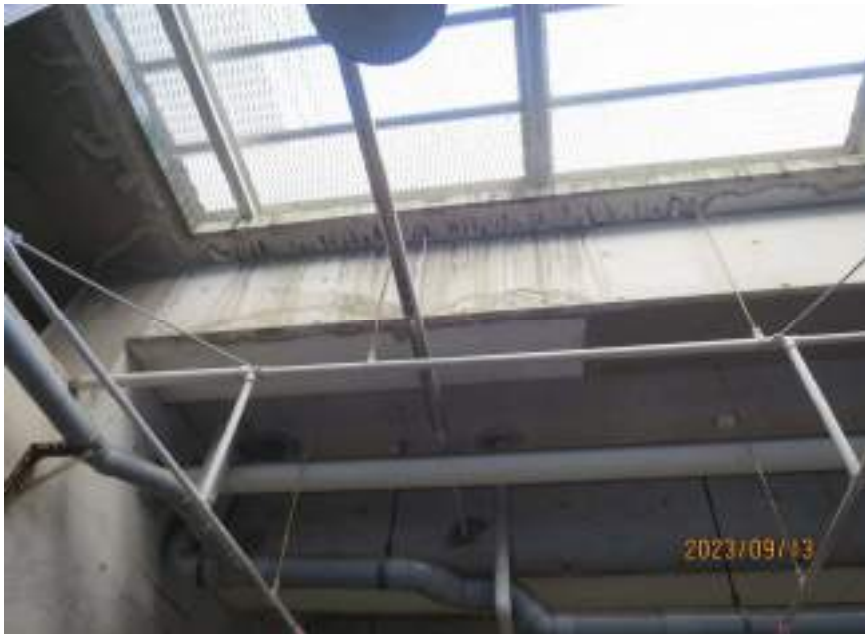
No. 16

地下駐車場

集中的な汚れあと

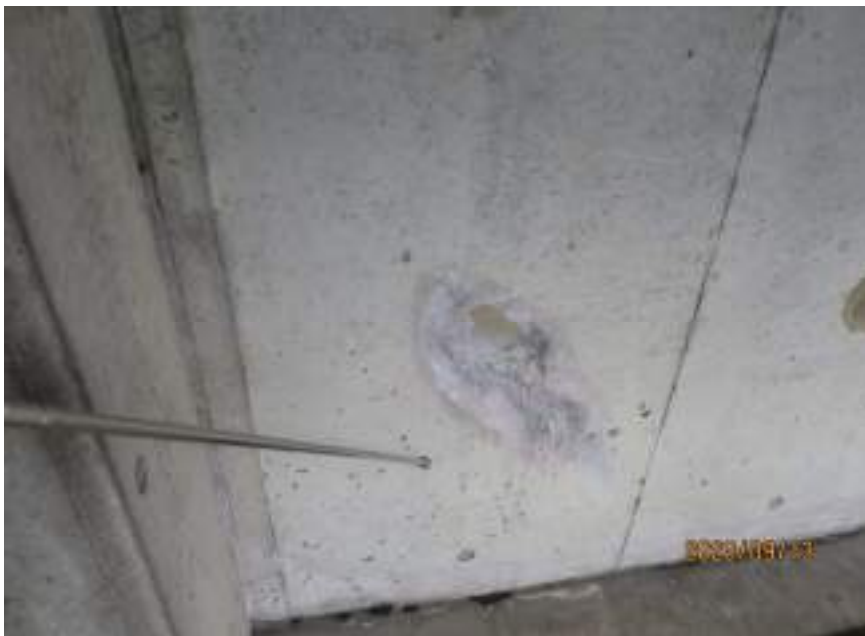
No. 17

地下駐車場

亀裂より漏水あと

エフロレッセンス

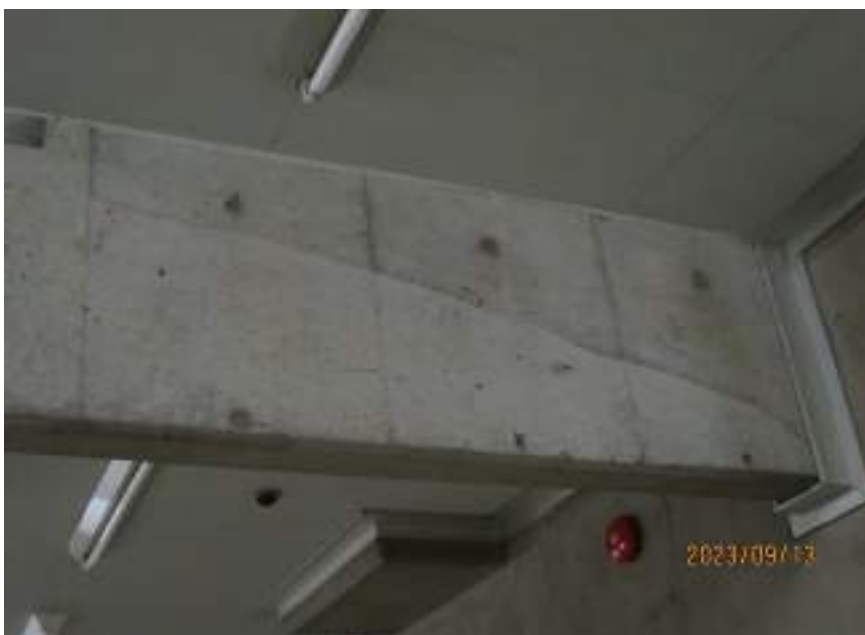
No. 21

地下駐車場

下がり壁クラック

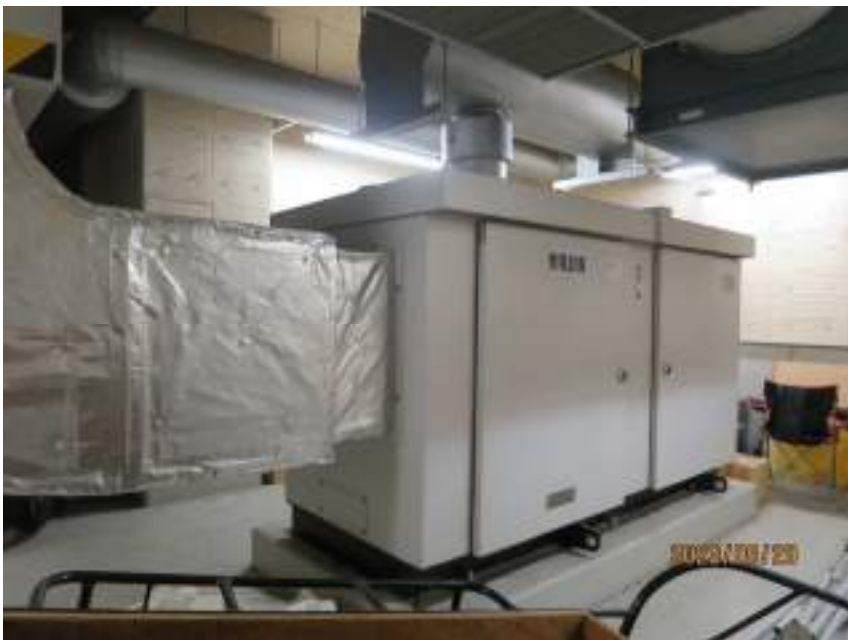
No. 26

地下駐車場

自家発電気室内部

状況確認。

問題無し
