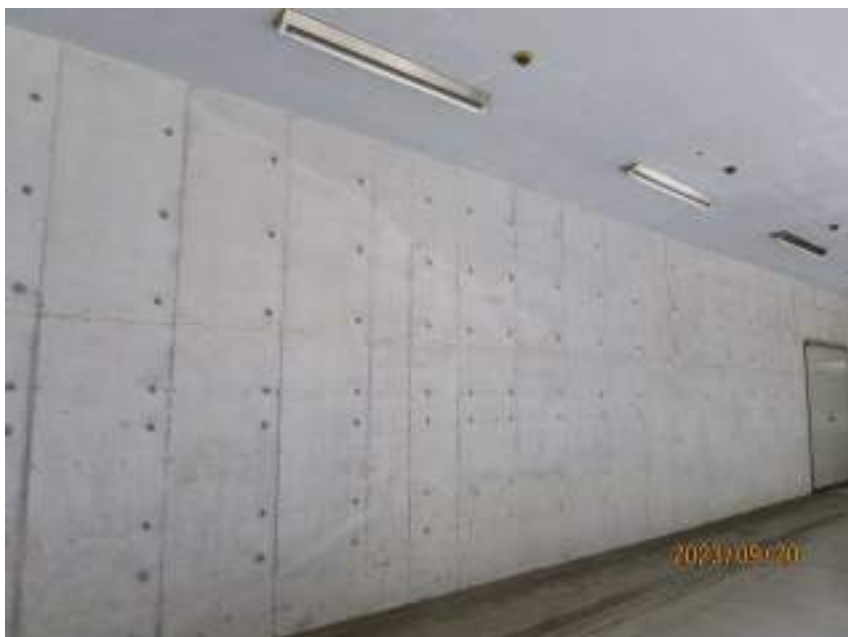
No. 27

地下駐車場

壁面長大クラック

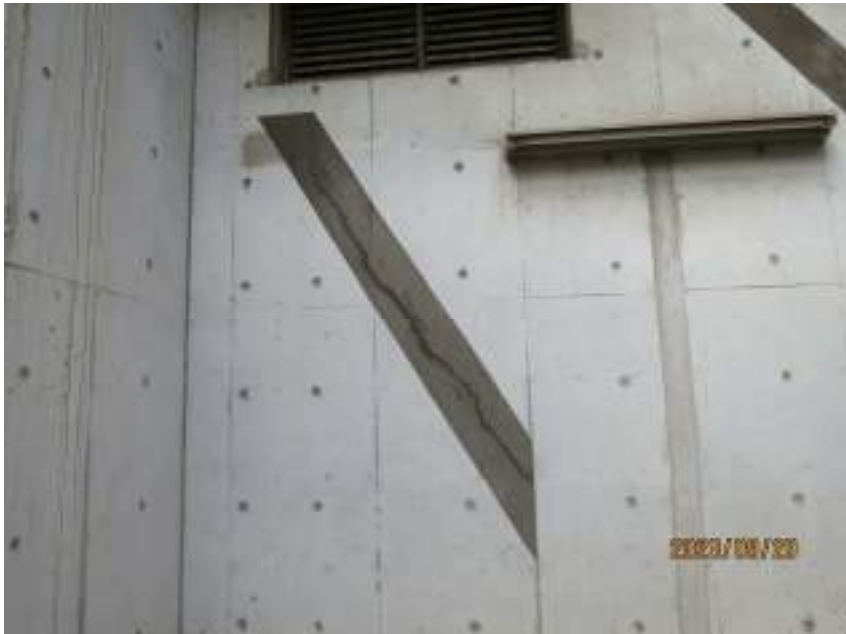
No. 28

地下駐車場

補修跡クラック

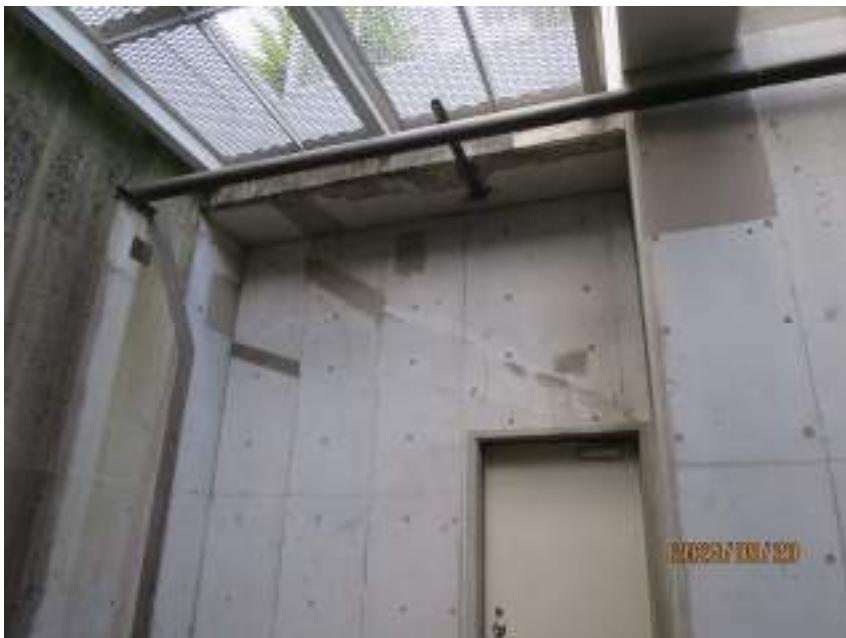
No. 29

地下駐車場

補修跡クラック

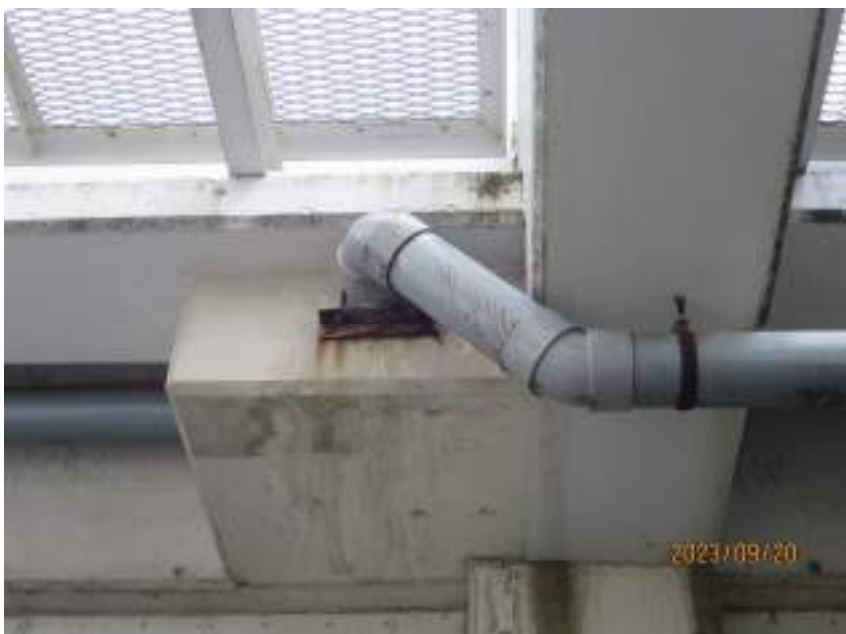
No. 30

地下駐車場

配管金物腐食

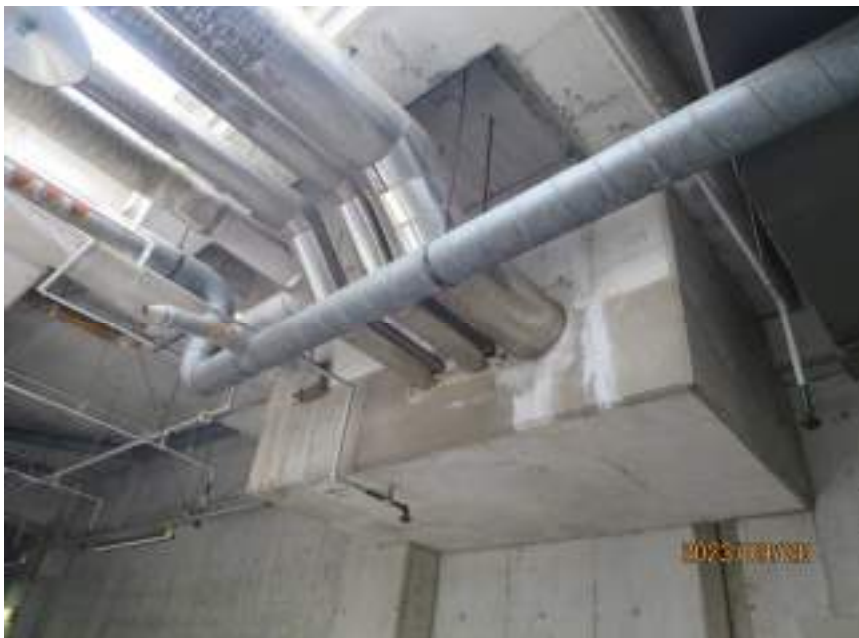
No. 32

地下駐車場

配管取込み部

エフロレッセンス

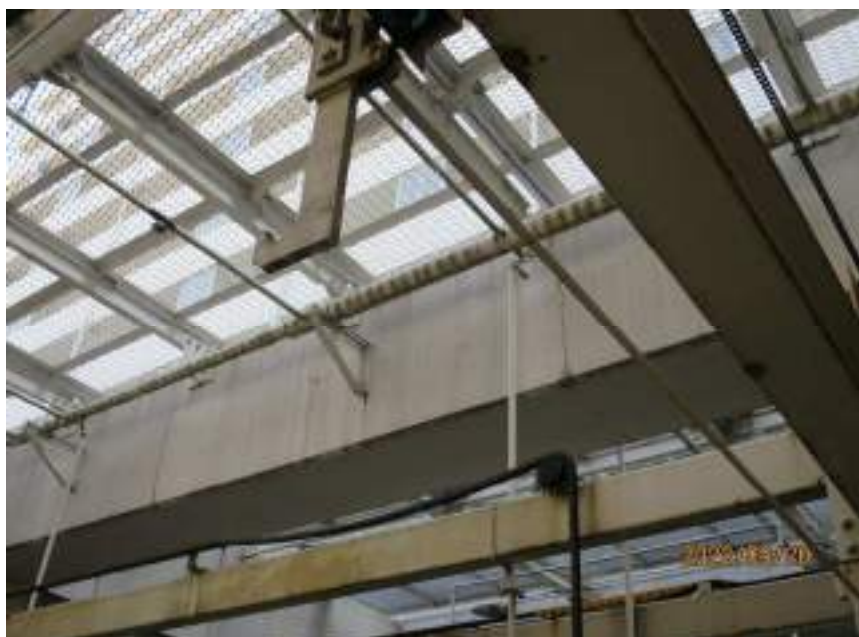
No. 33

地下駐車場

梁クラック多数

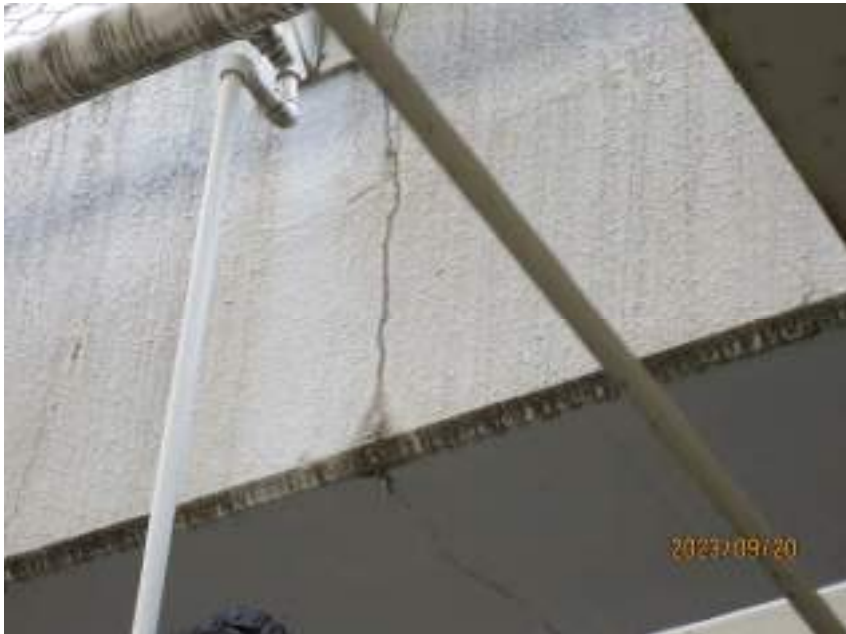
No. 34

地下駐車場

梁クラック

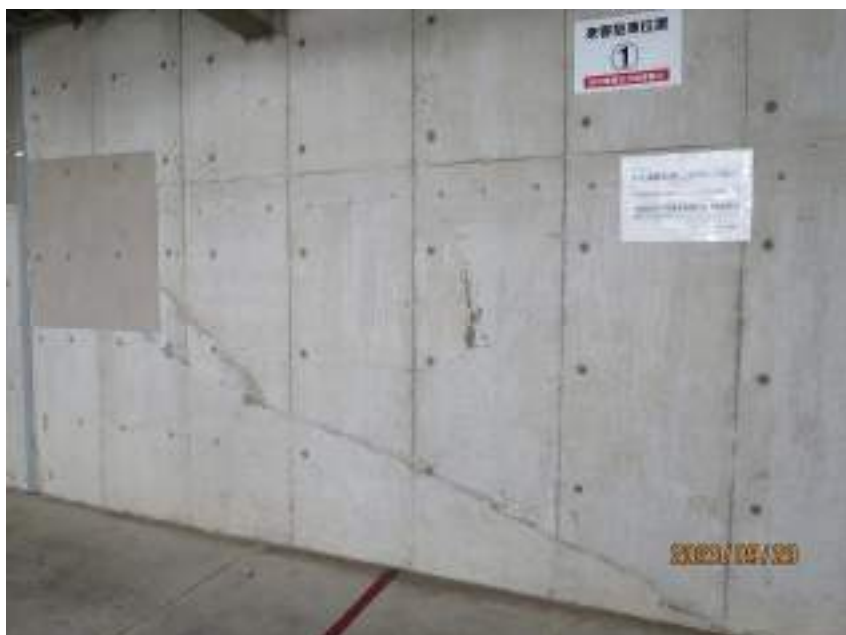
No. 36

地下駐車場

壁面クラック

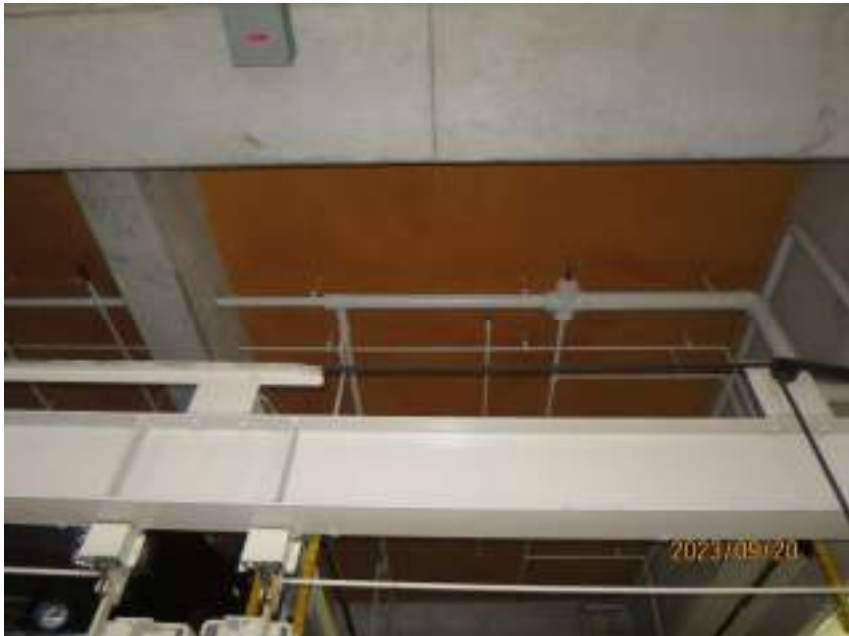
No. 37

地下駐車場

機械式駐車上部

天井補修仕上げ

(この範囲のみ)
